广东省文化和旅游厅关于广东省文物保护单位乐善处抢险加固工程验收的批复

关于对广东省文物保护单位乐善处抢险加固工程进行竣工验收的工作汇报

广东省文物保护单位乐善处抢险加固工程

验收情况报告

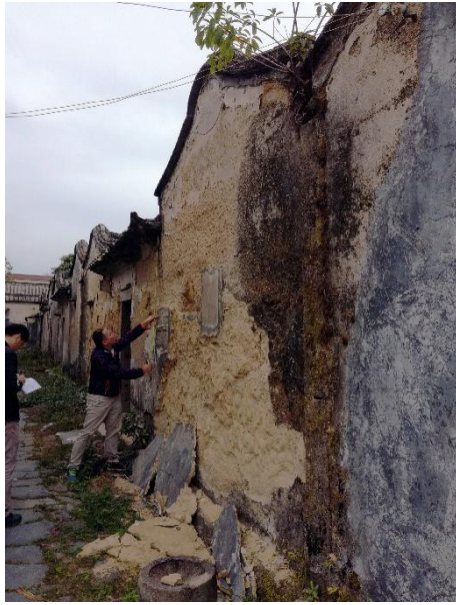
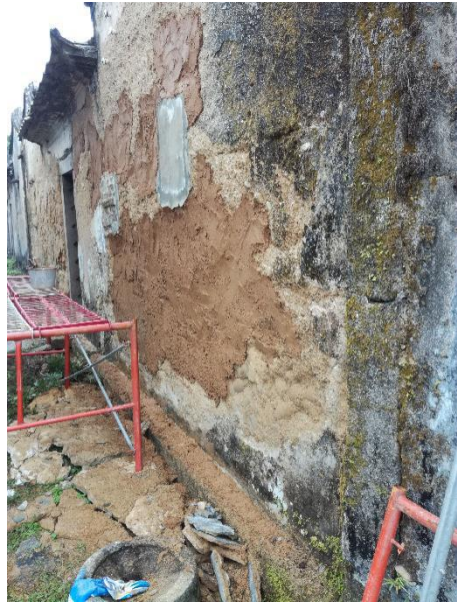
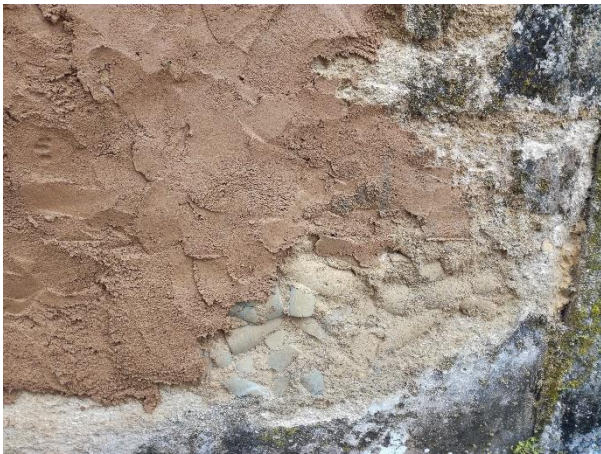
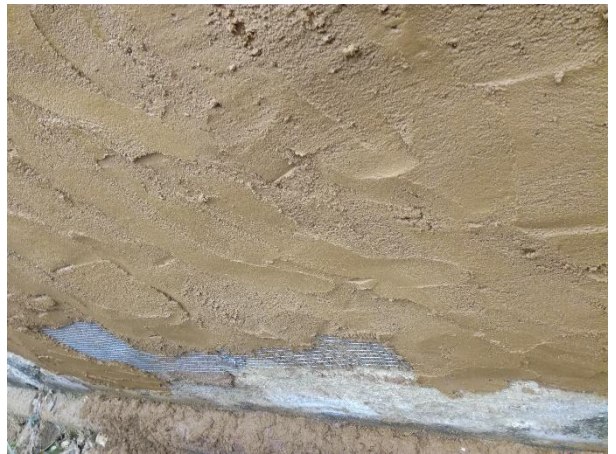
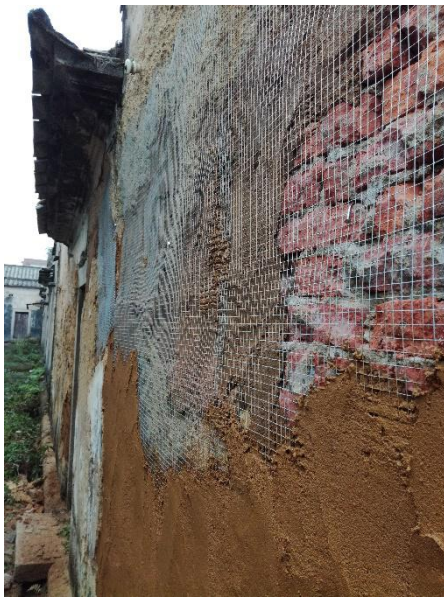
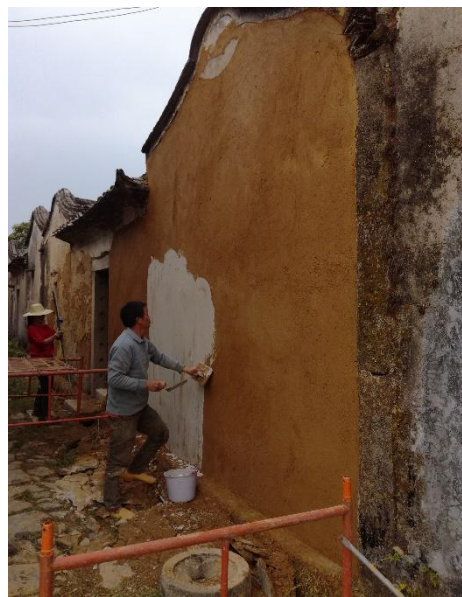
乐善处外墙挂网抹灰

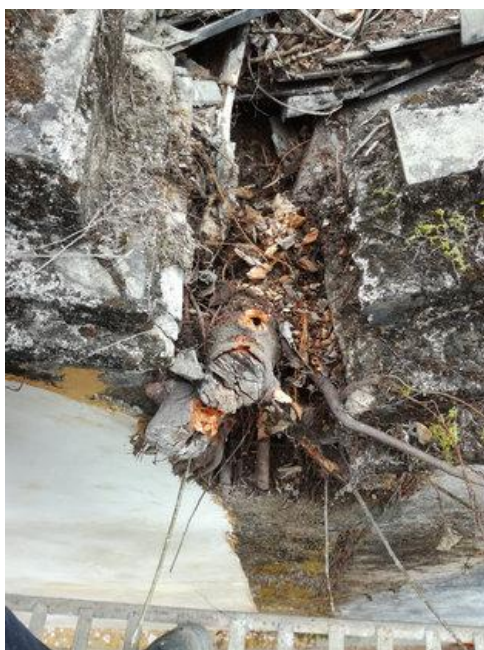
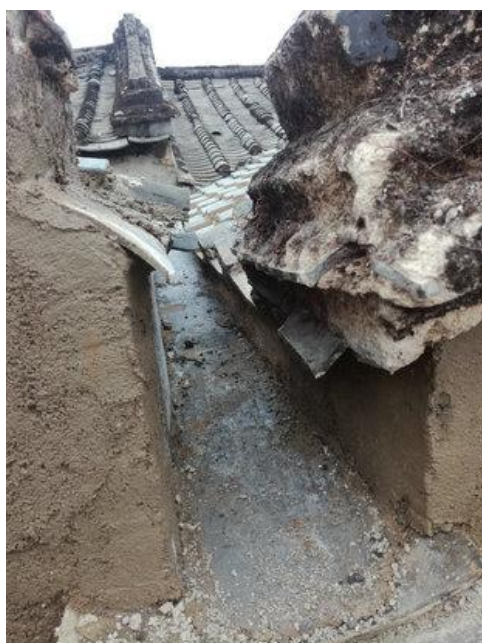
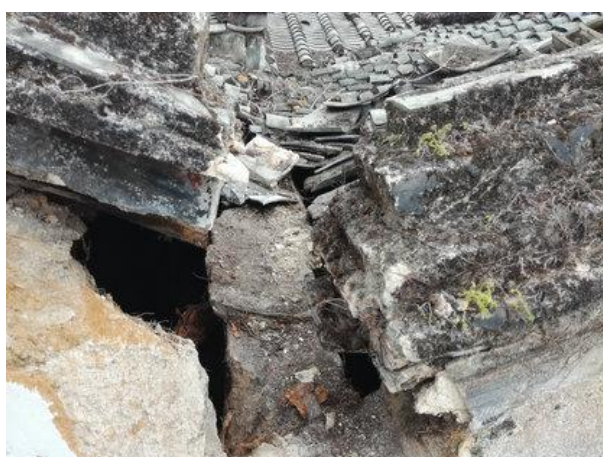
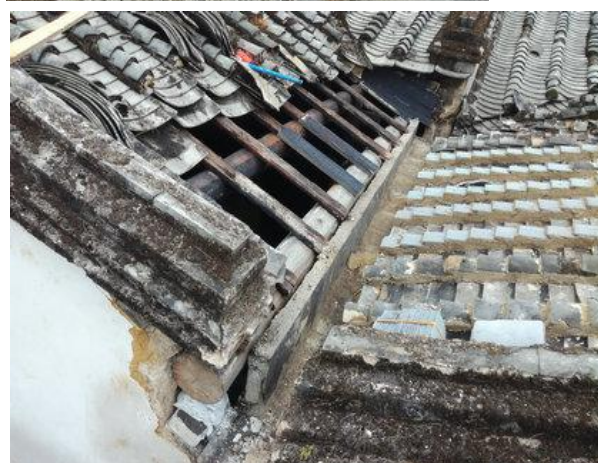
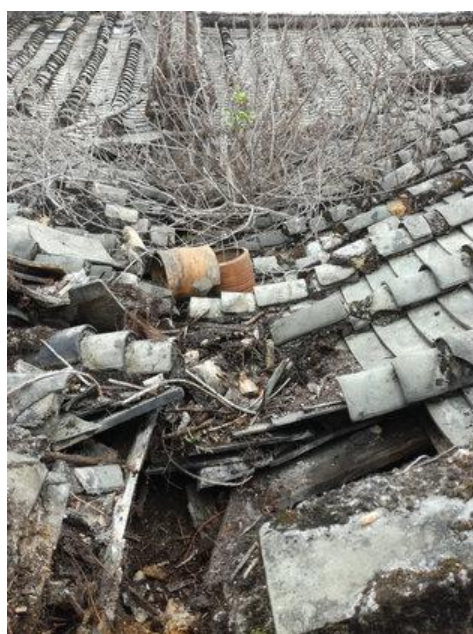
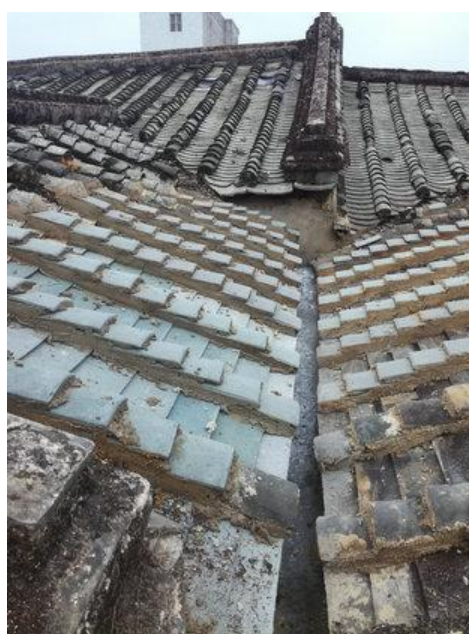
乐善处天沟乱生植物、瓦屋面

(1) 屋面清理植物、青苔，剔除坏瓦，更换断裂瓦件，检查漏水情况，按现存样式重铺右厢房及后左廊屋面。搭架后，小心卸下全屋瓦件，剔除坏瓦，

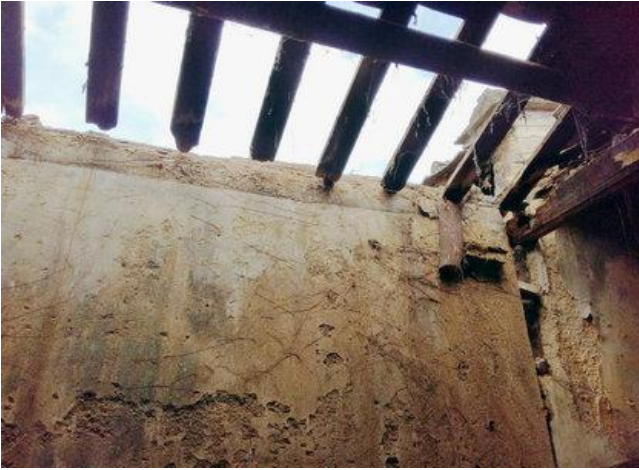
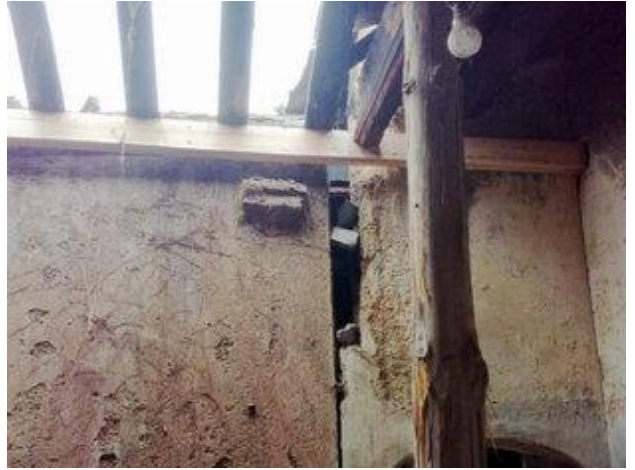
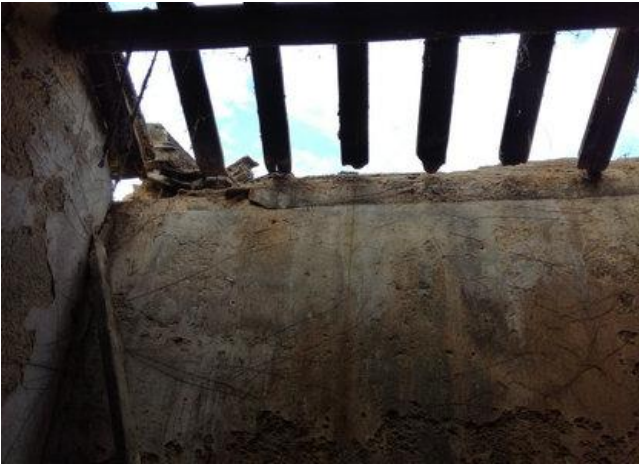
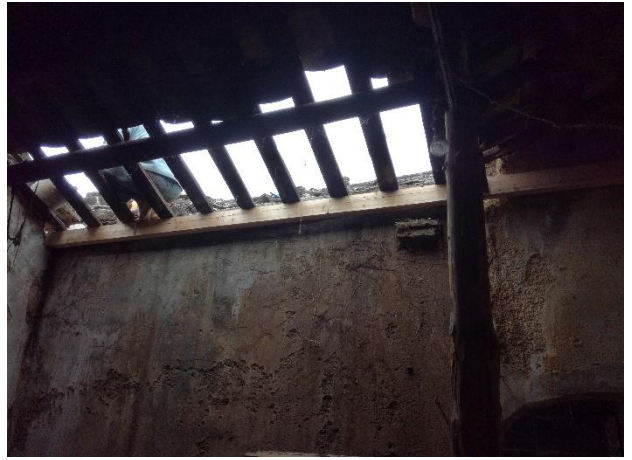
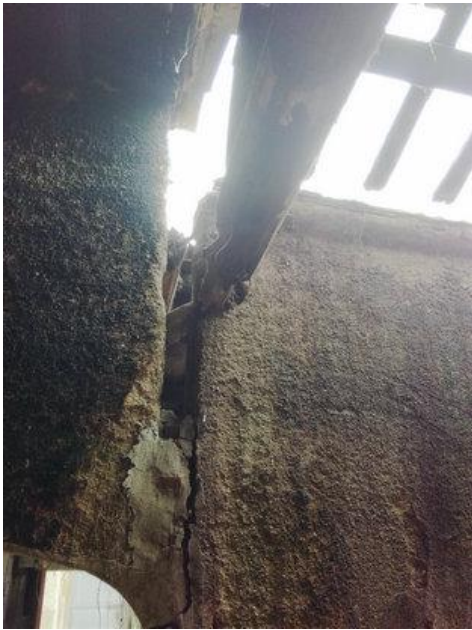
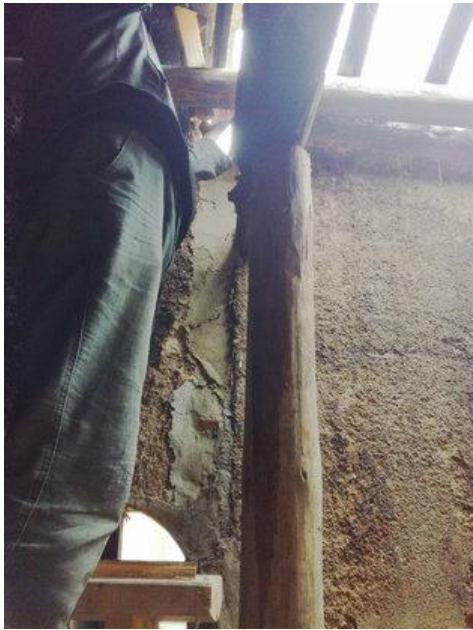
乐善处天沟、瓦屋面

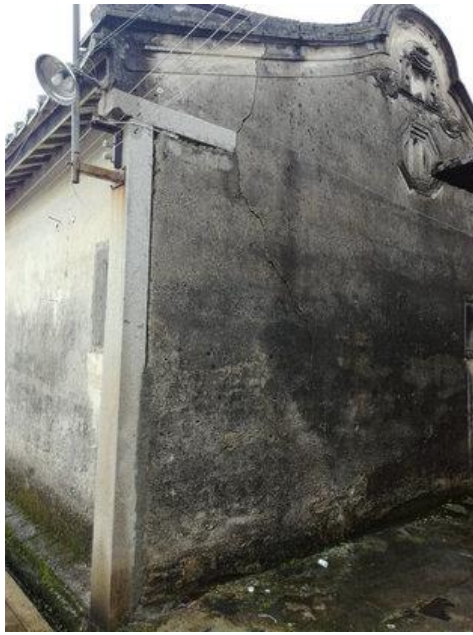
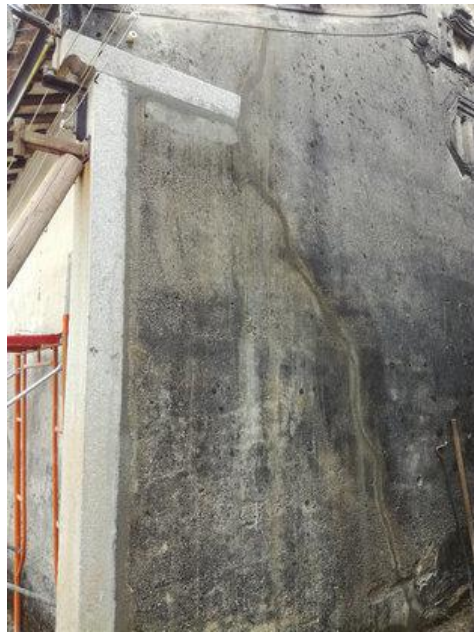
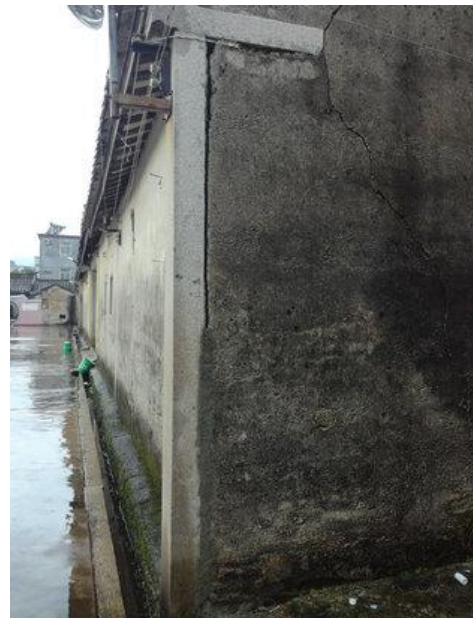
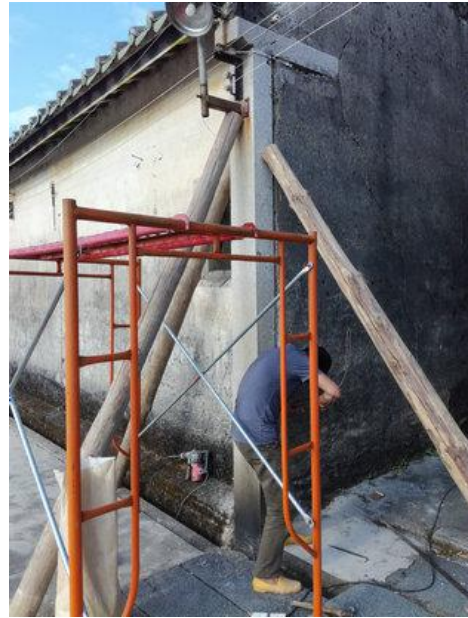
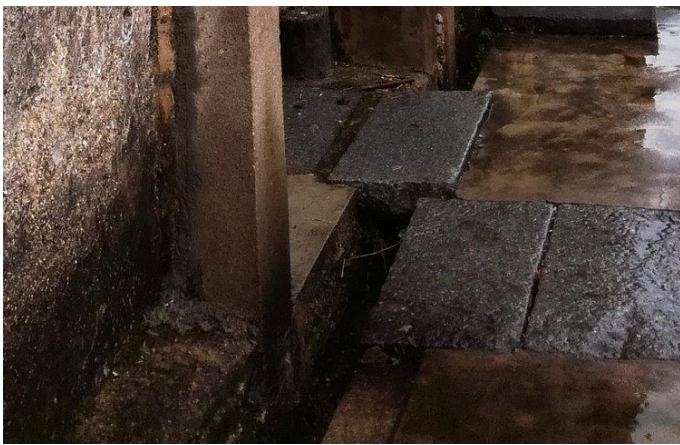
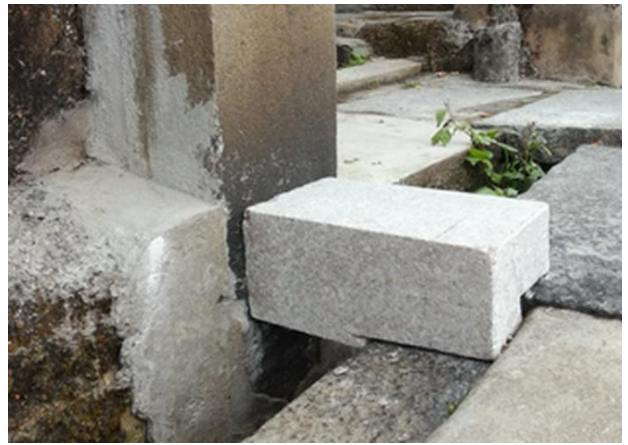
乐善处石柱

(3) 墙体：夯土墙批挡脱落：用三合土夯实修补法，当墙体有较大面积深度在 50mm 以上时，采用三合土夯筑修补法，“三合土”即黄土、石灰、砂子拌和，掺入适量红糖和糯米浆，用人工将墙体挖成一个平面，深度以墙体的残损为定，并在底部筑成向内斜角为 10° 的平台，在墙内用炒过的竹钉固定，竹钉的间距为 $200 \times 200\text{mm}$ 为宜，按墙体的形状装好木横板，将墙体用清水湿润，湿润度依天气而定，用配置好的三合土经人工小夯锤锤实。起模后表面修整平顺，并拍实为宜。夯土墙裂缝：夯土墙裂缝先对裂缝进行清理，采用三合土夯筑修补法，“三合土”即黄土、石灰、砂子拌和，掺入适量红糖和糯米浆，将墙体用清水湿润，湿润度依天气而定，用配置好的三合土经人工小夯锤锤实。起模后表面修整平顺，并拍实为宜。纠偏转角石柱：拆除后加的电灯，对后期对石柱的裂缝进行清理杂物，然后搭设钢管脚手架，支顶石柱回原位，用“三合土”填充石柱与墙身的缝隙，再用高强度水泥砂浆对石柱基础进行灌浆加固处理，灌浆压力为 0.5MPa，水泥浆液灌注速率为 $40 \sim 50\text{L}/\text{min}$ 。

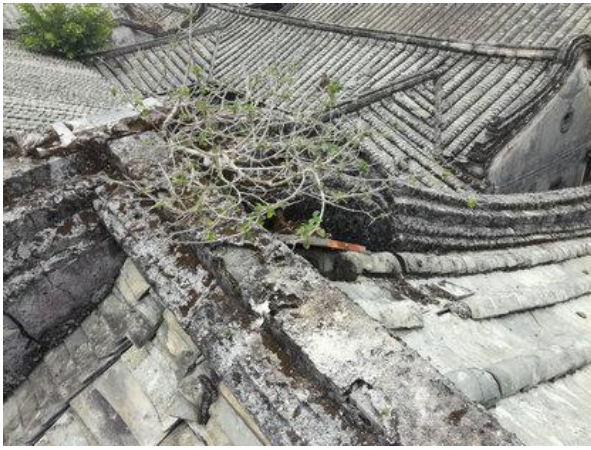
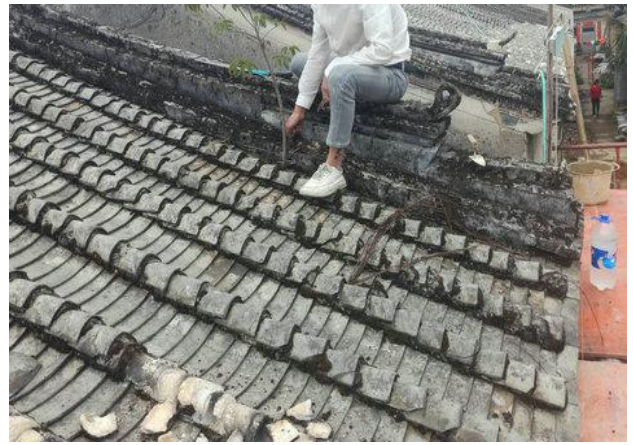
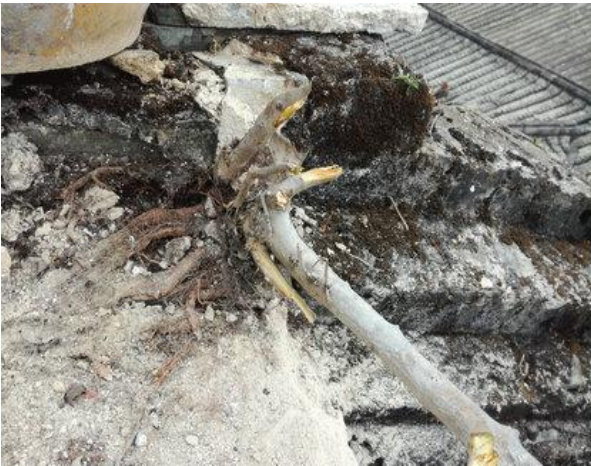
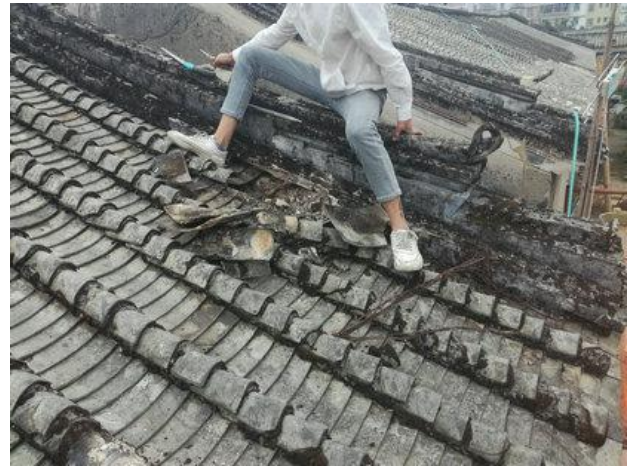
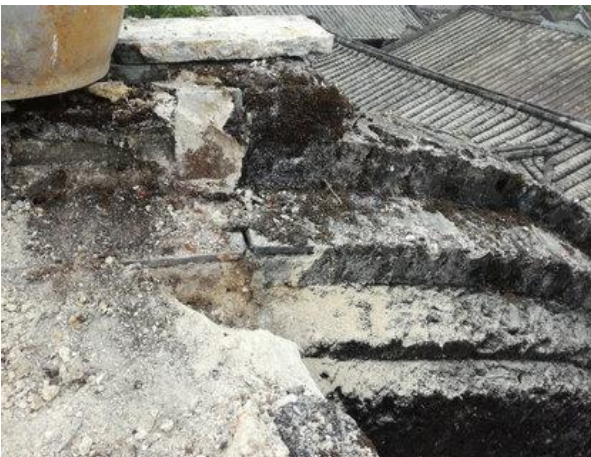
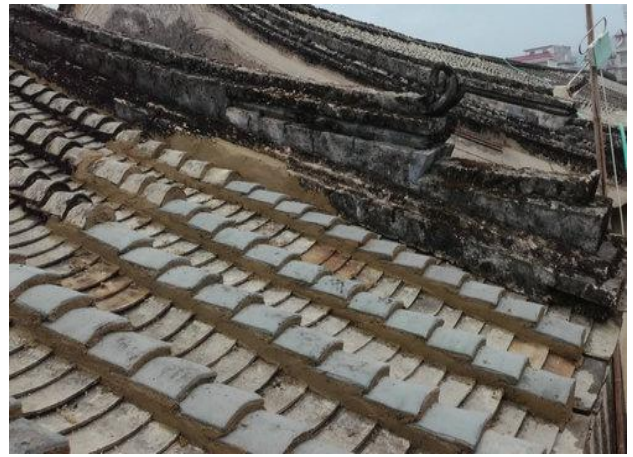
乐善处瓦屋面乱生植物

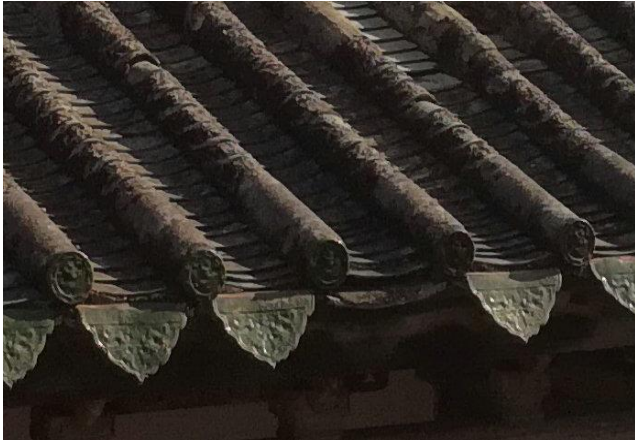
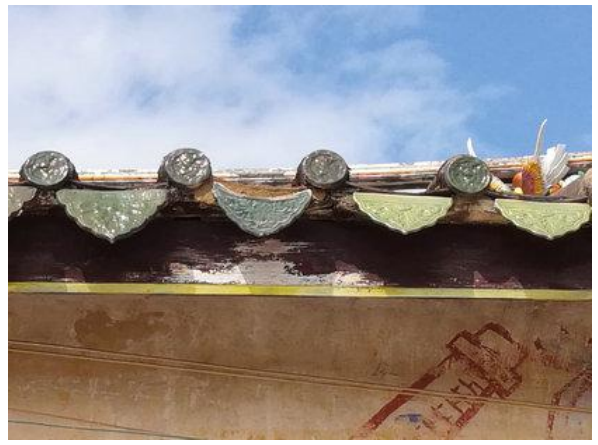
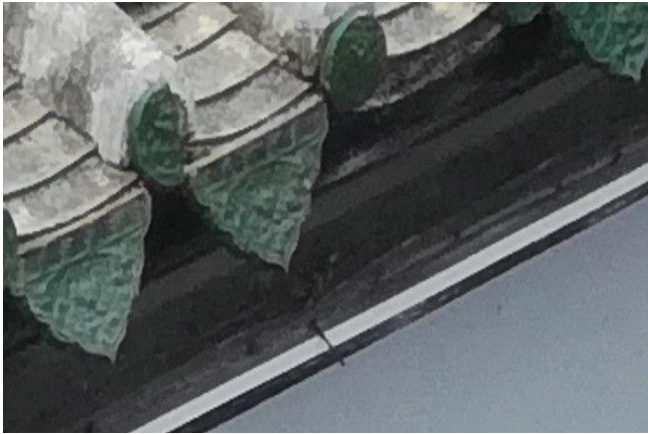
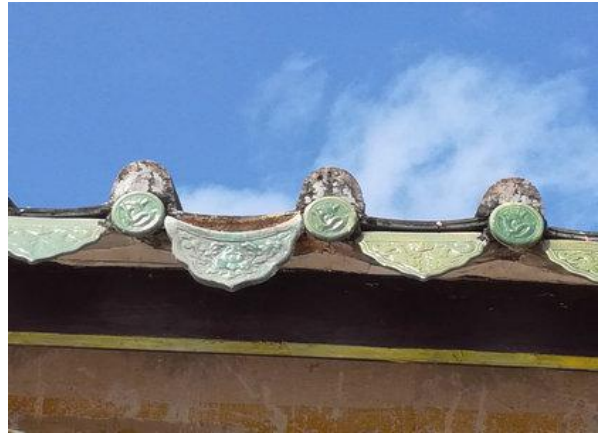
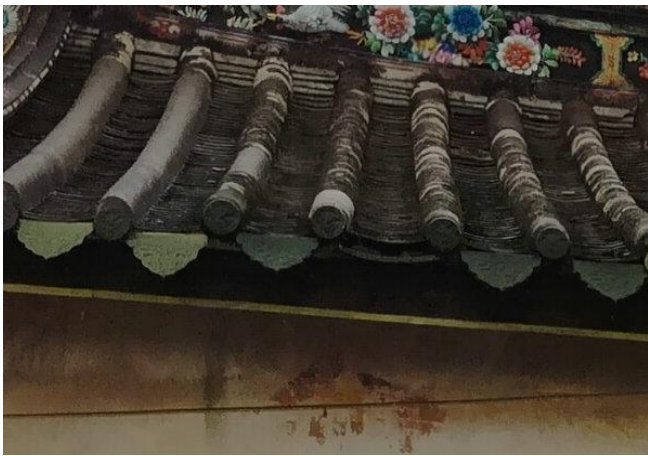
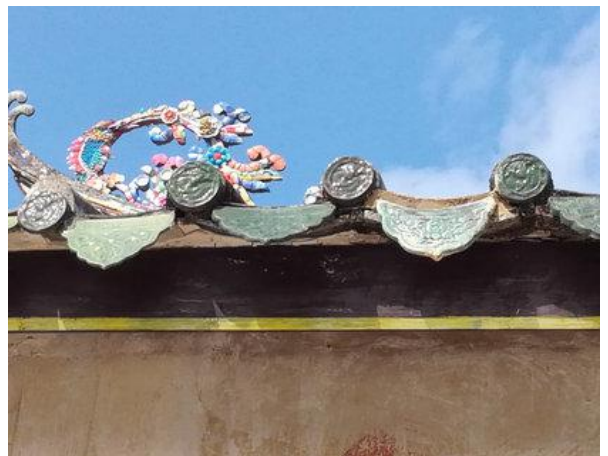
乐善处瓦屋面缺失滴水瓦

保留完好部分，重铺屋面。用硬毛刷蘸清水手工清洗，并将素瓦件分为两类：宽而厚的作为阳瓦，薄而窄的作为阴瓦（即盖瓦）。不足部分按现存尺寸订造（ $205 \times 190 \times 7\text{mm}$ 实际尺寸施工现场确定）。参照现存样式重铺瓦面，底瓦对瓦铺，面瓦叠八露二，需检查屋面铺瓦样式，部分有轱筒的地方，需重铺为轱筒瓦屋面，部分阴阳瓦需按照客家铺法重铺，底瓦铺前浸 40 白灰水，安装锻打铁瓦拔，檐口的瓦筒及瓦片加装铜线挂钩防止瓦件下滑。
