广东省文化和旅游厅关于广东省文物保护单位乐善处一期修缮工程验收的批复

关于对广东省文物保护单位乐善处一期修缮工程进行竣工验收的工作汇报

广东省文物保护单位乐善处修缮工程

验收情况报告

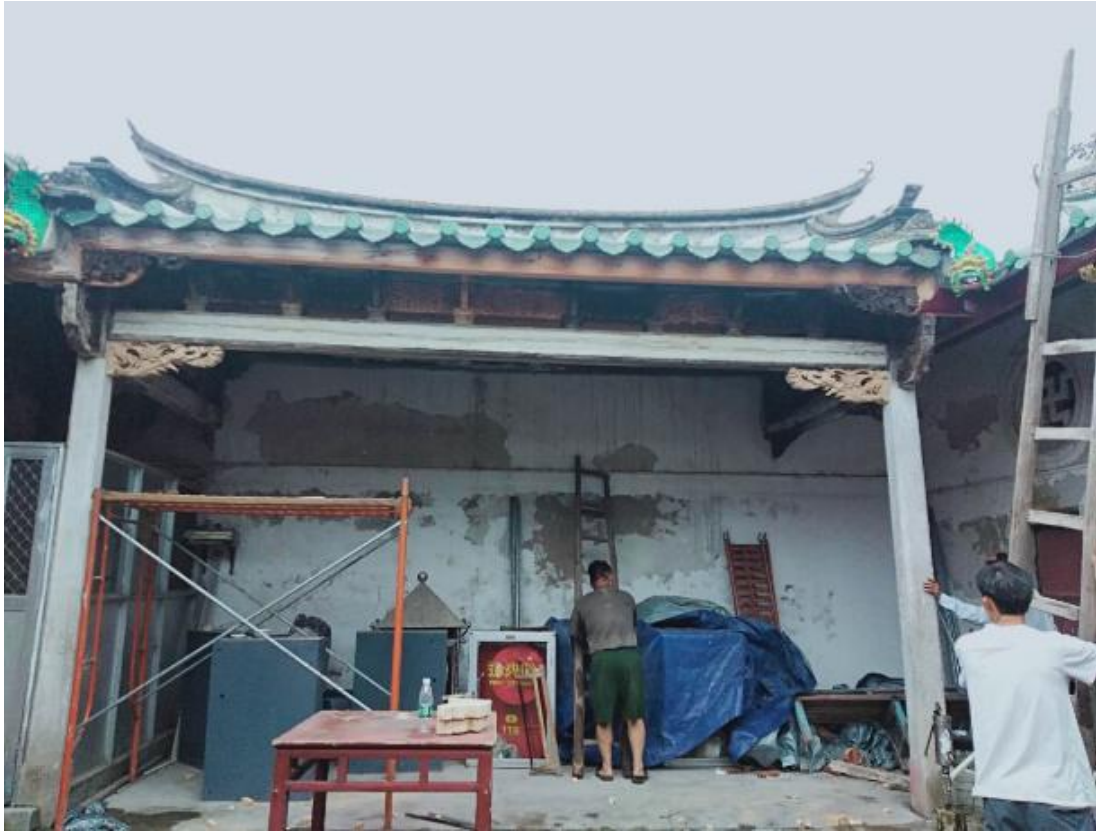
一进连廊修缮前

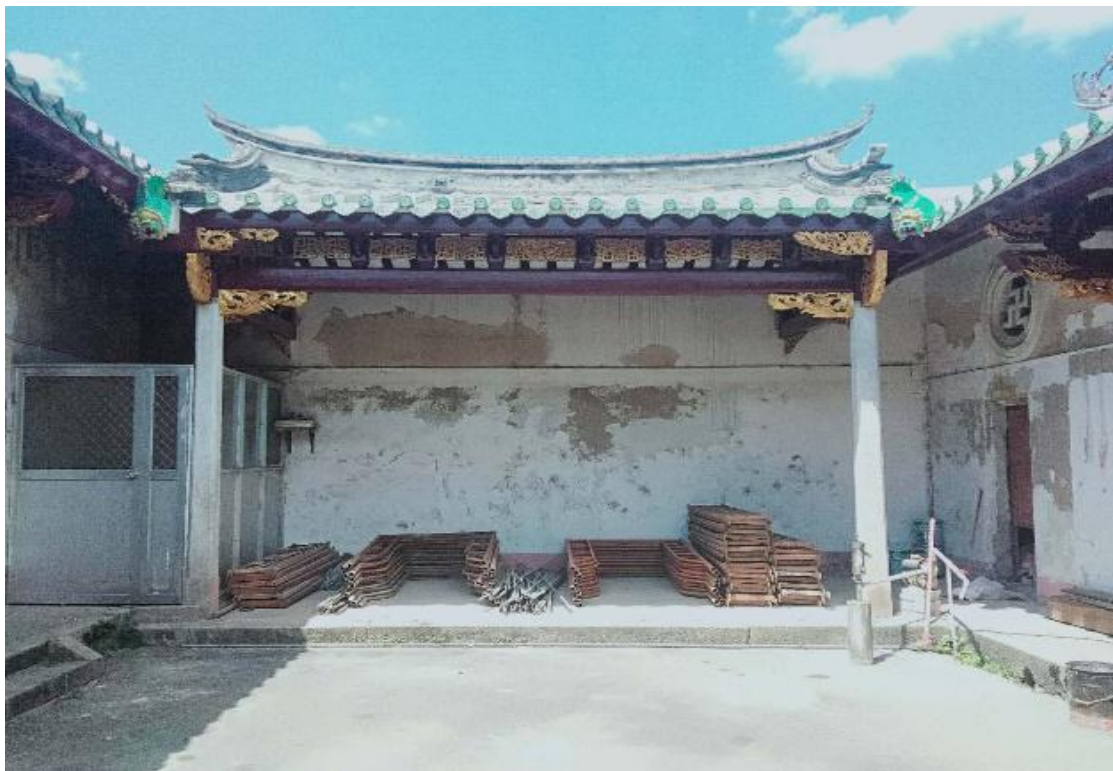
一进连廊修缮后

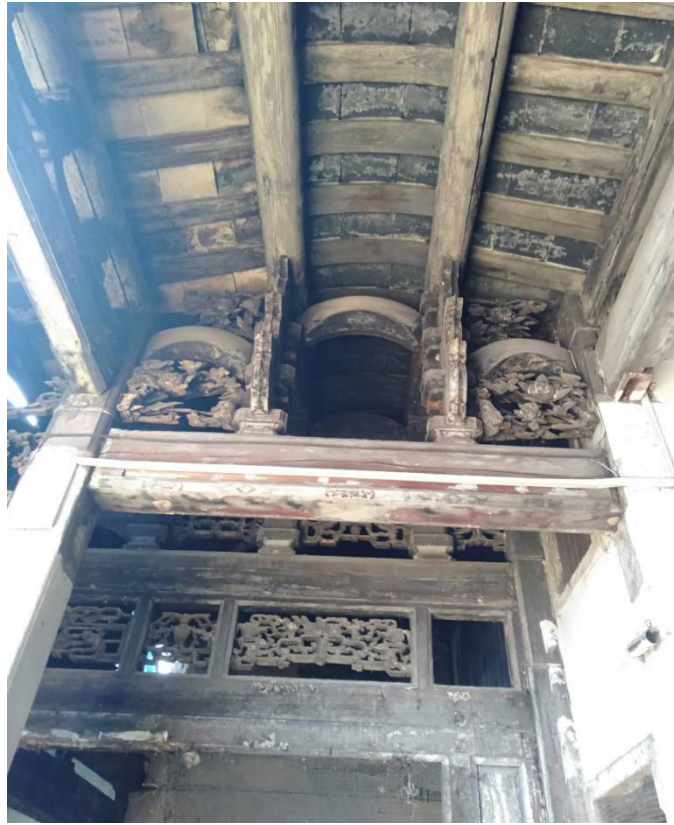
梁架修缮前

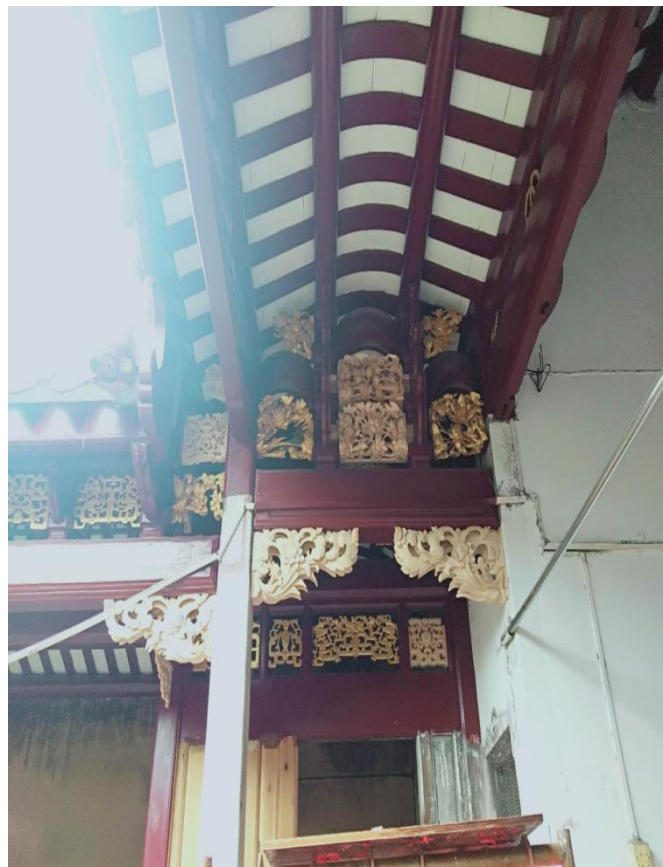
梁架修缮后

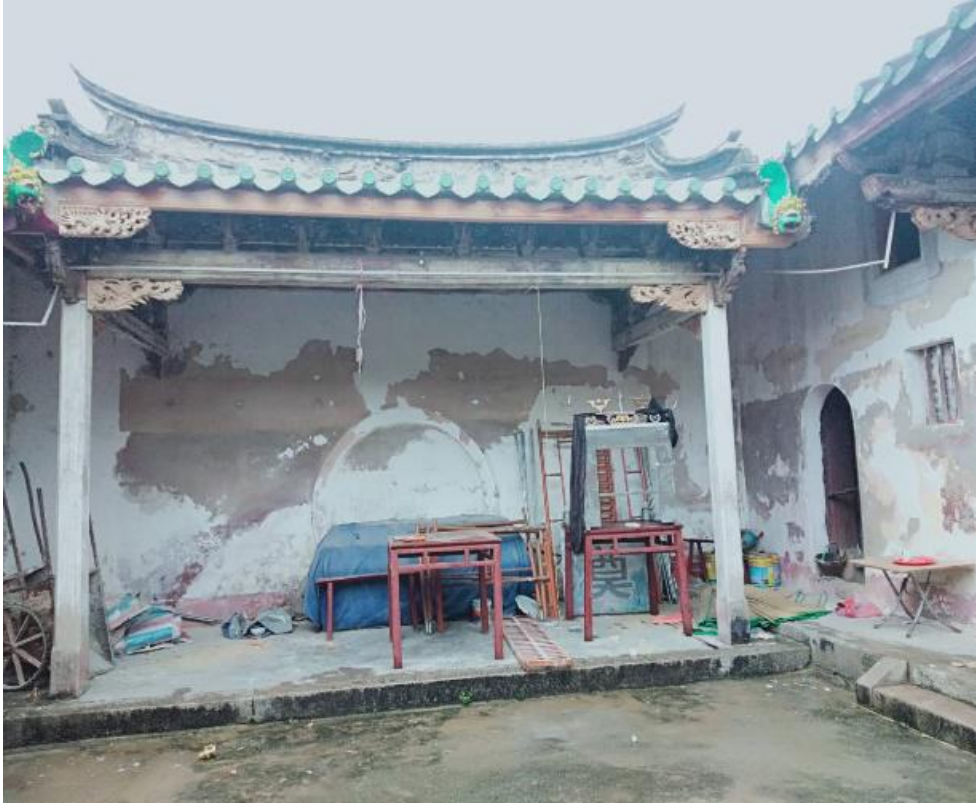
一进连廊修缮前

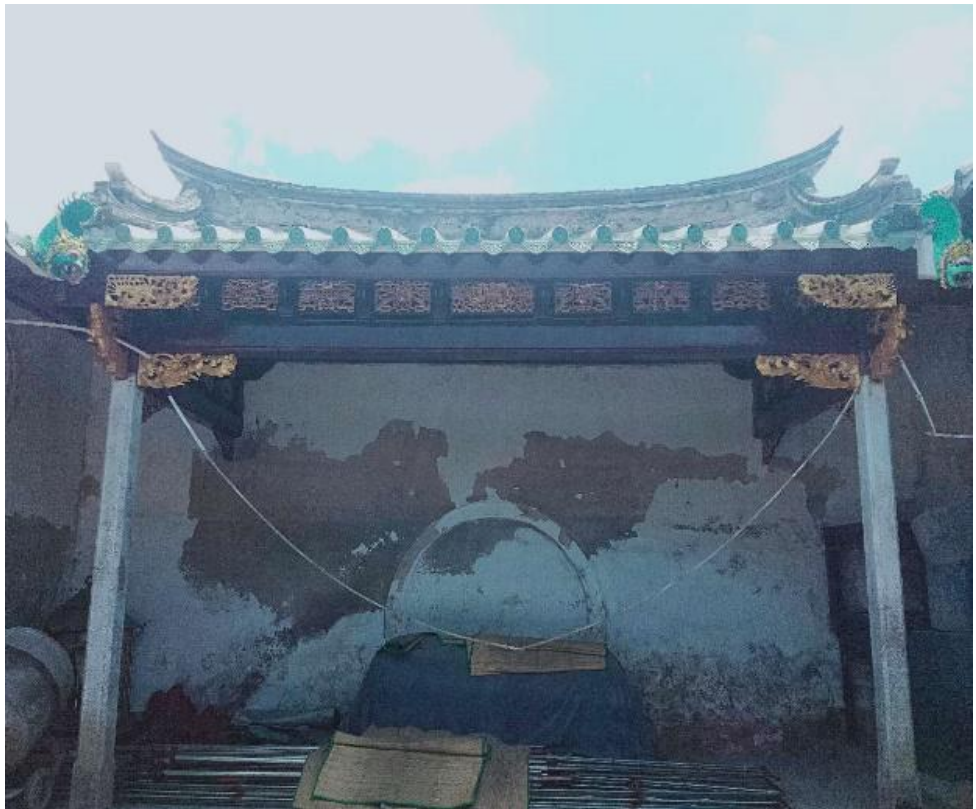
一进连廊修缮后

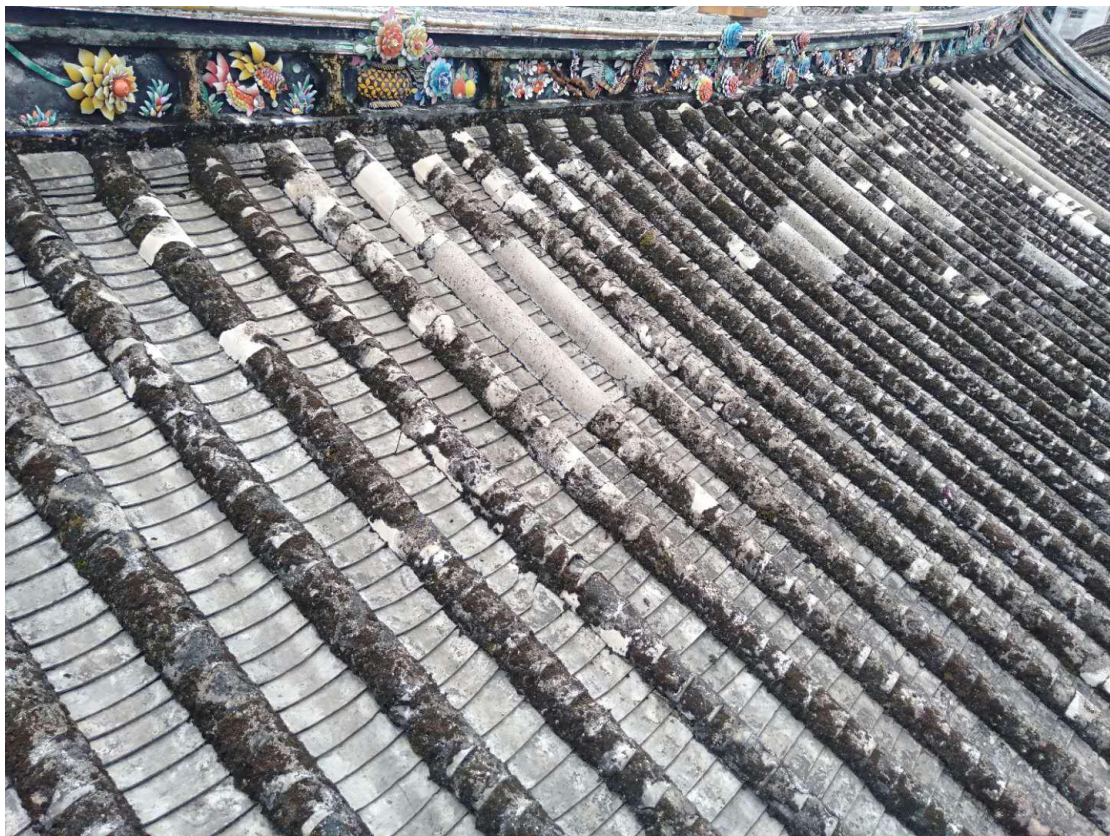
屋面瓦修缮前

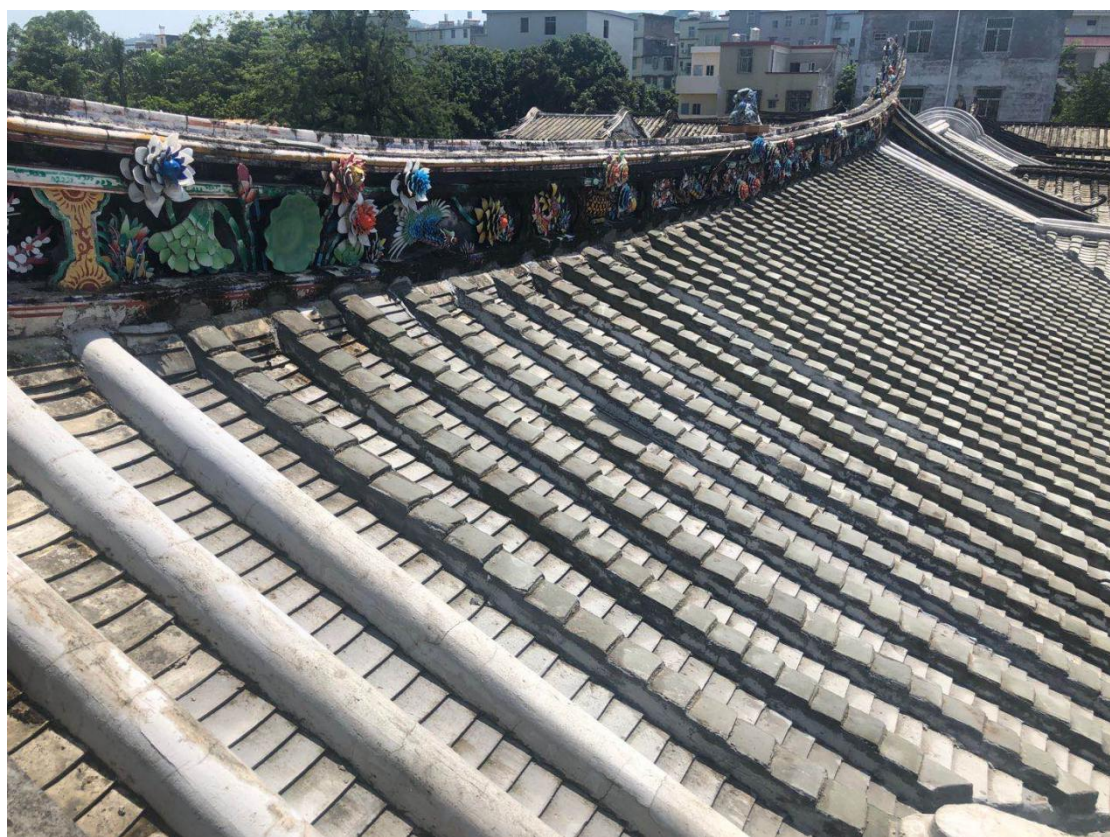
瓦屋面修缮后

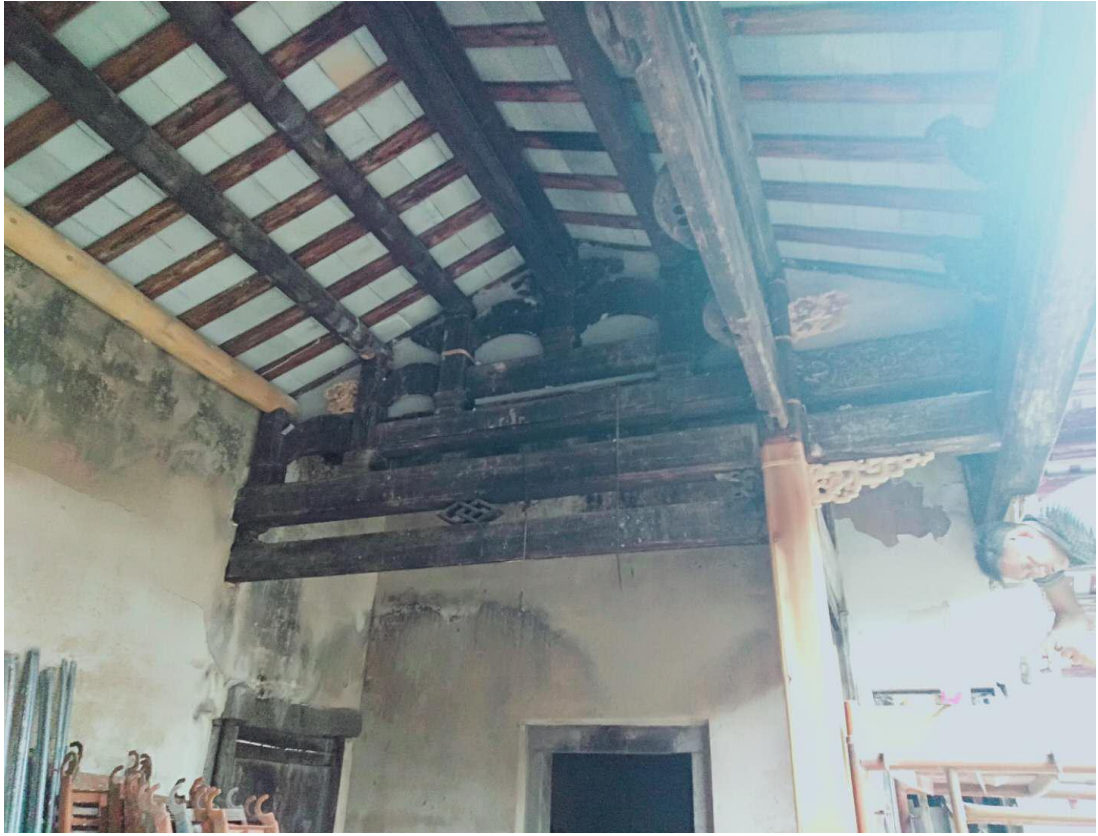
梁架修缮前

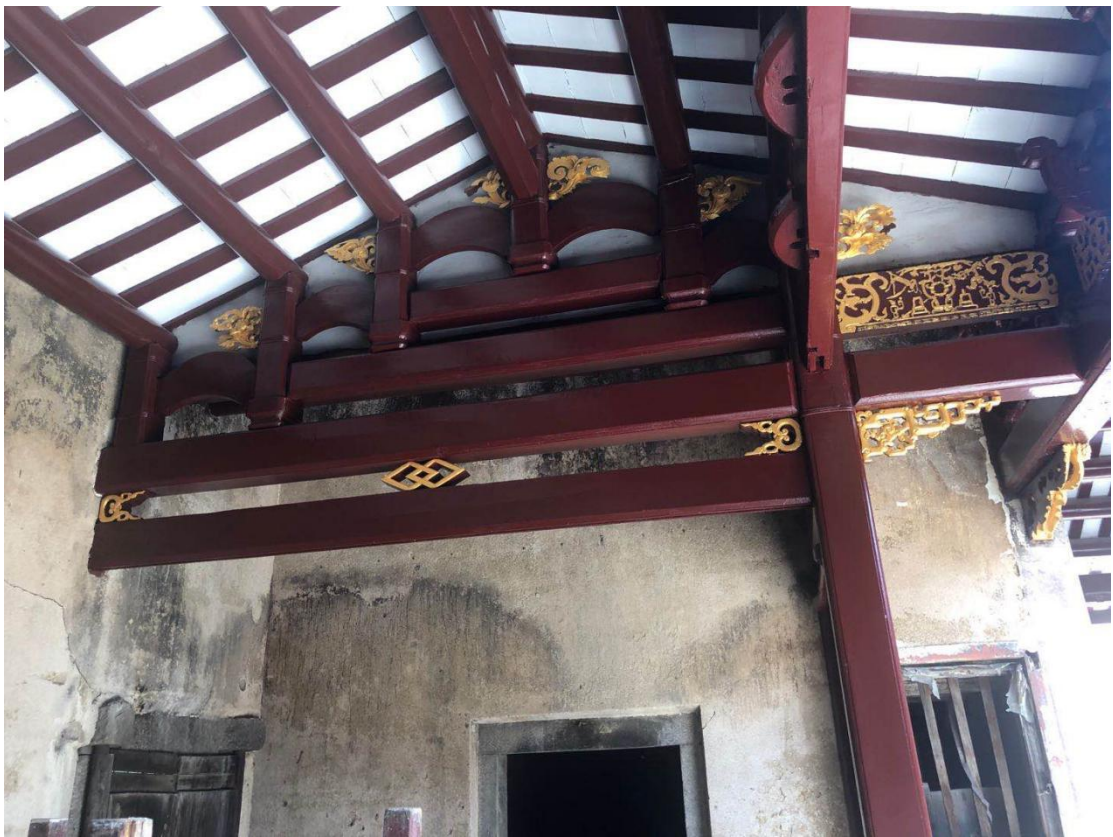
梁架修缮后

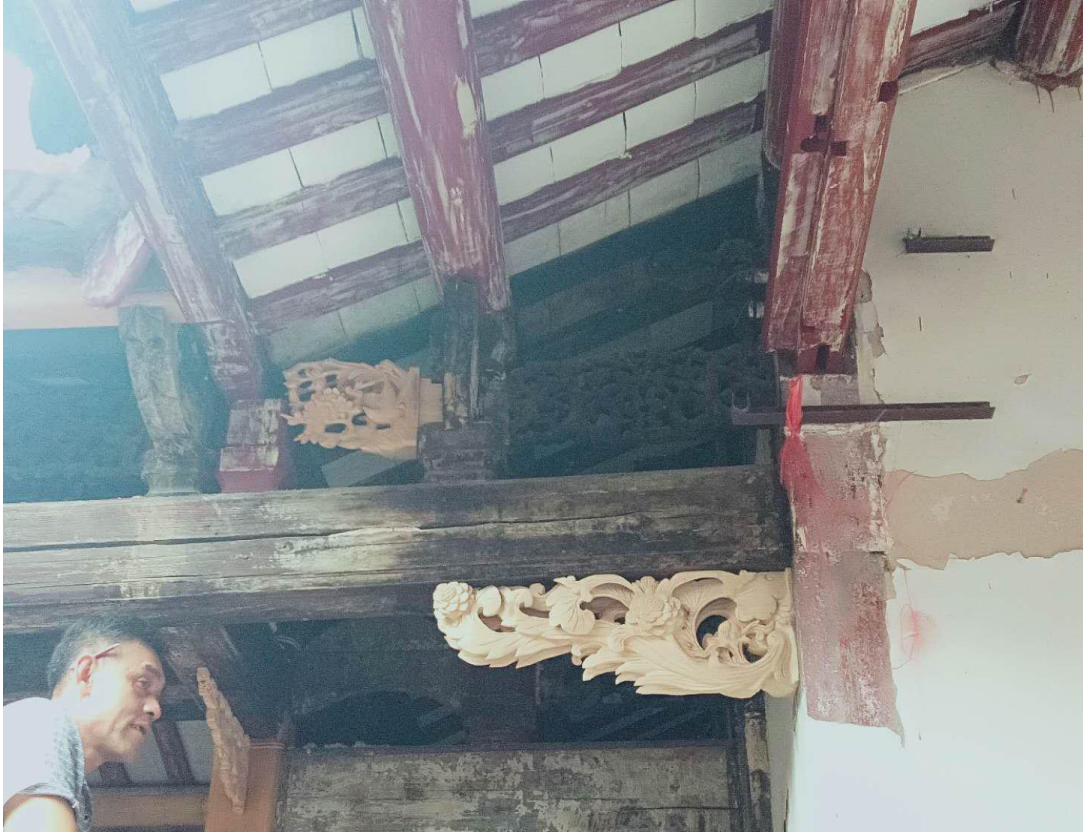
梁架修缮前

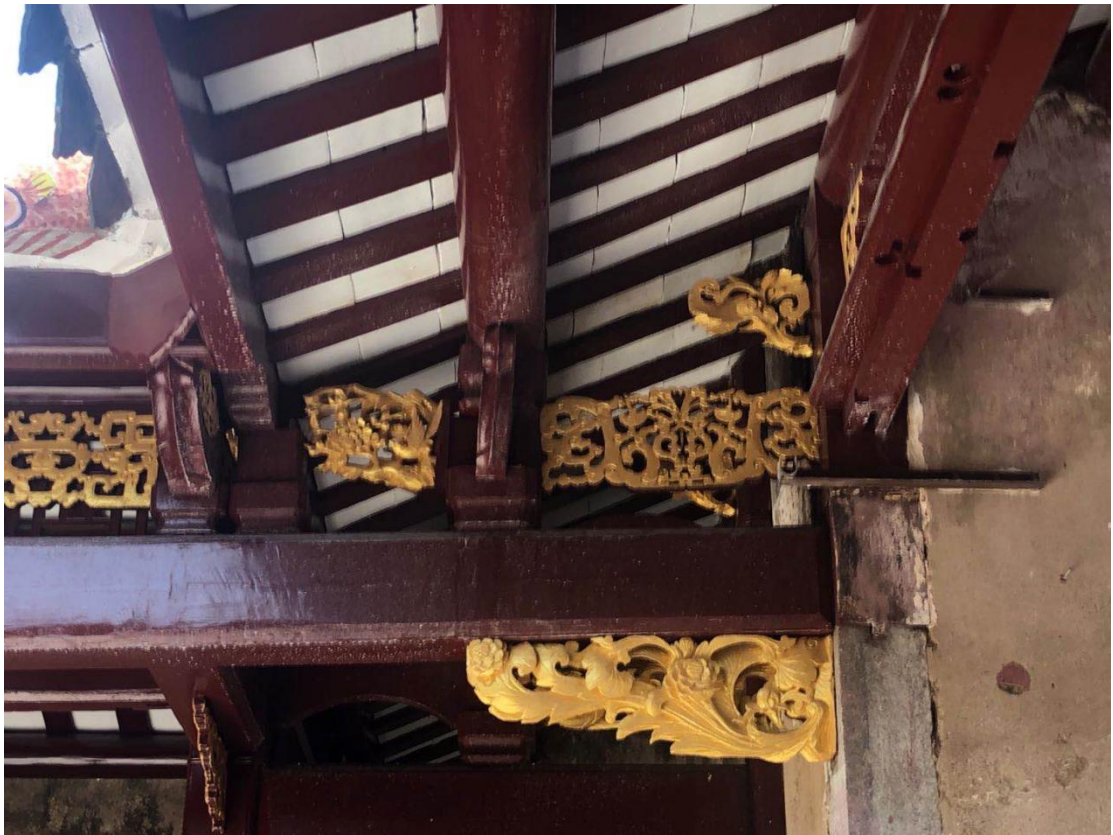
梁架修缮后

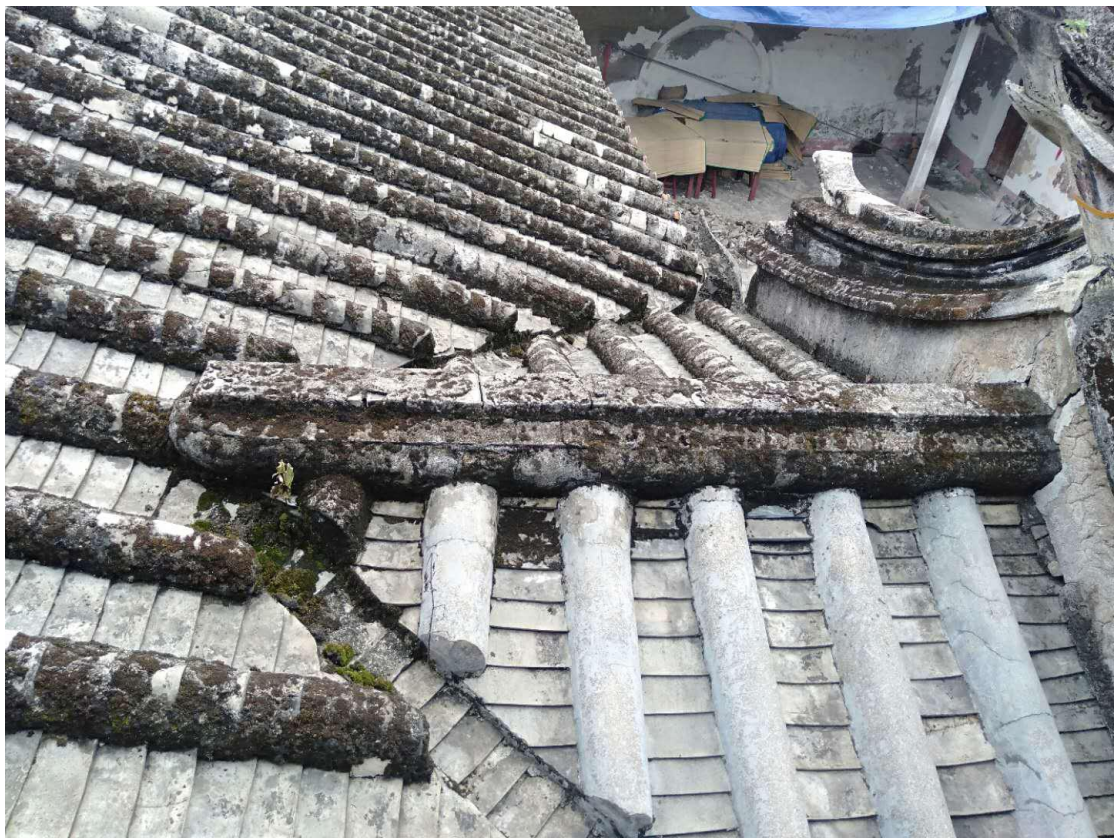
屋面瓦修缮前

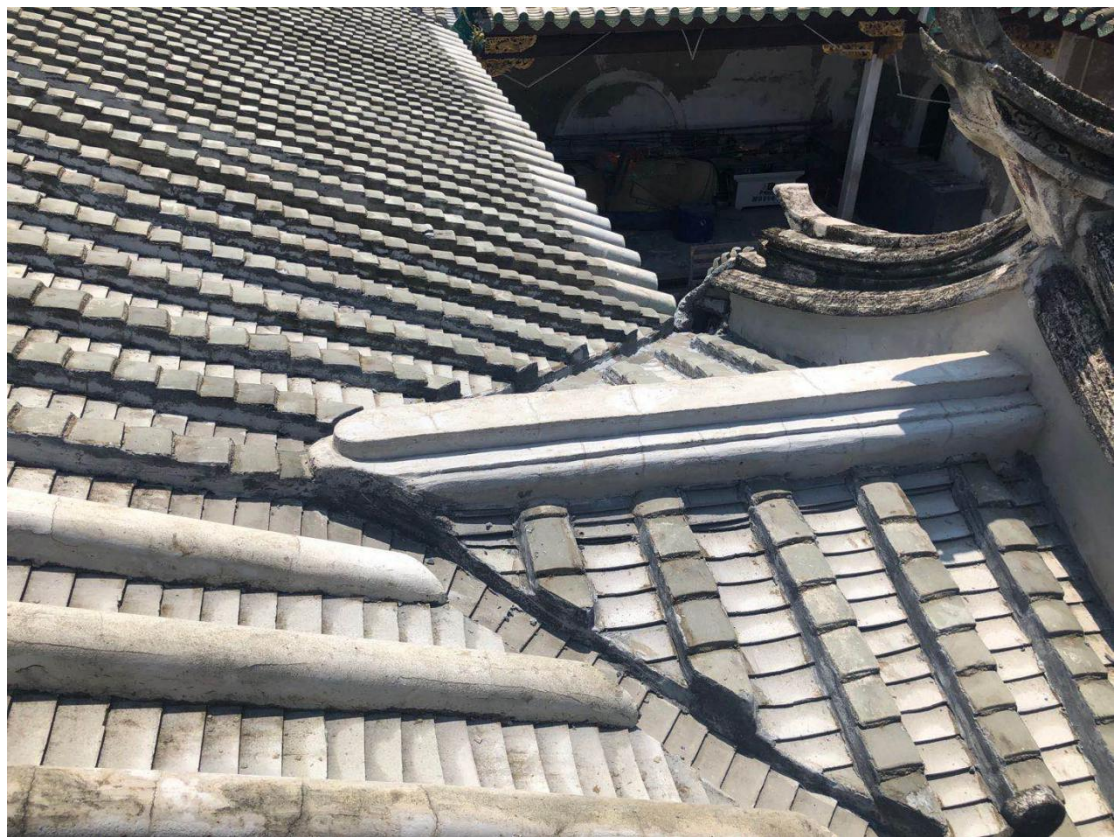
瓦屋面修缮后

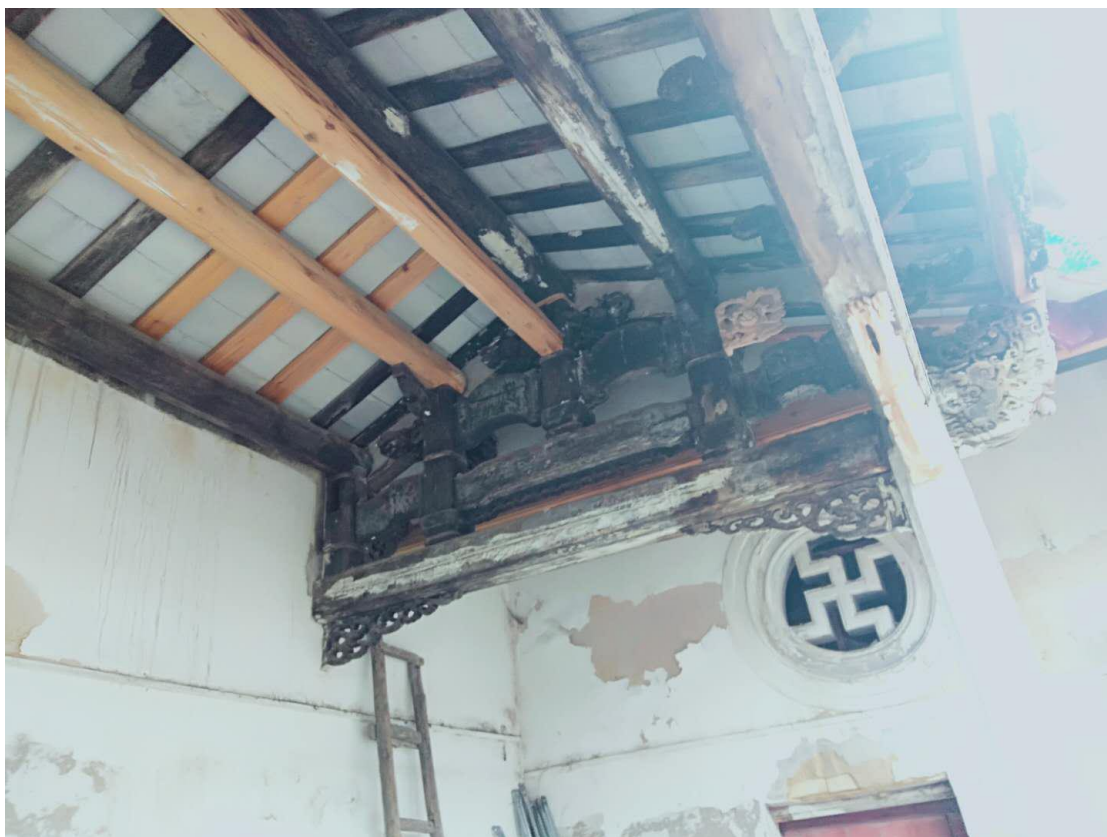
梁架修缮前

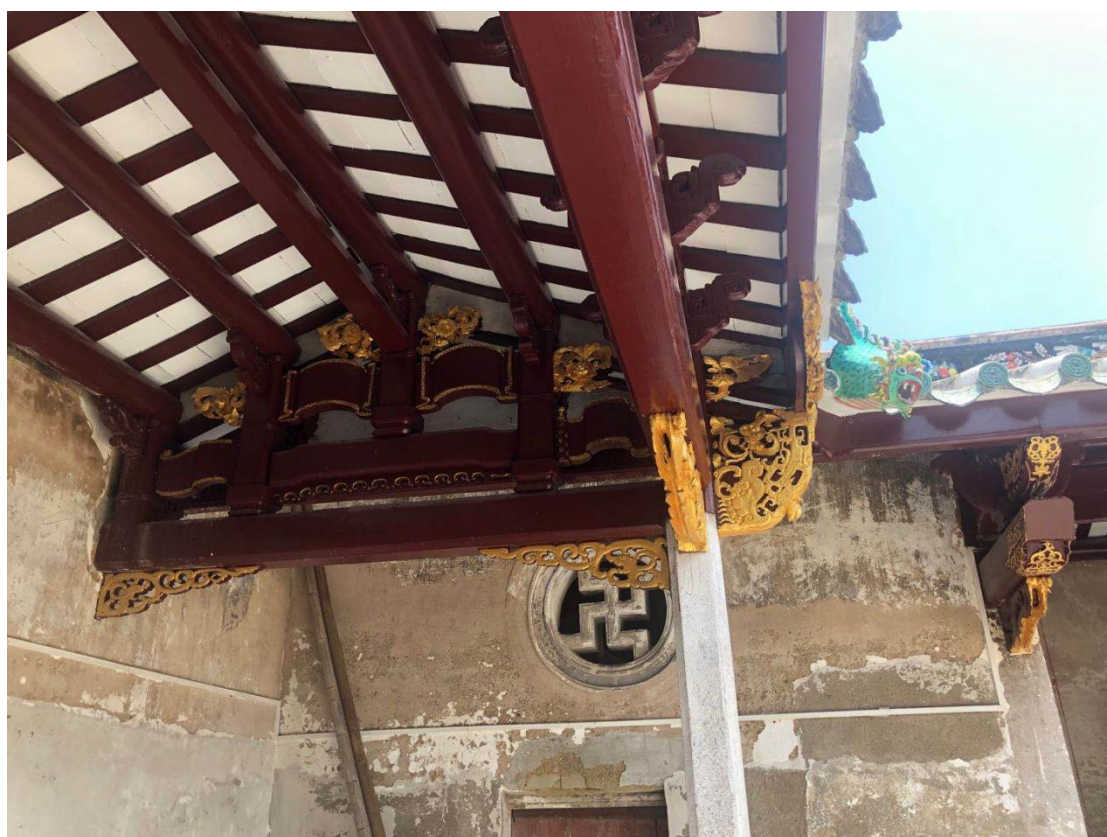
梁架修缮后

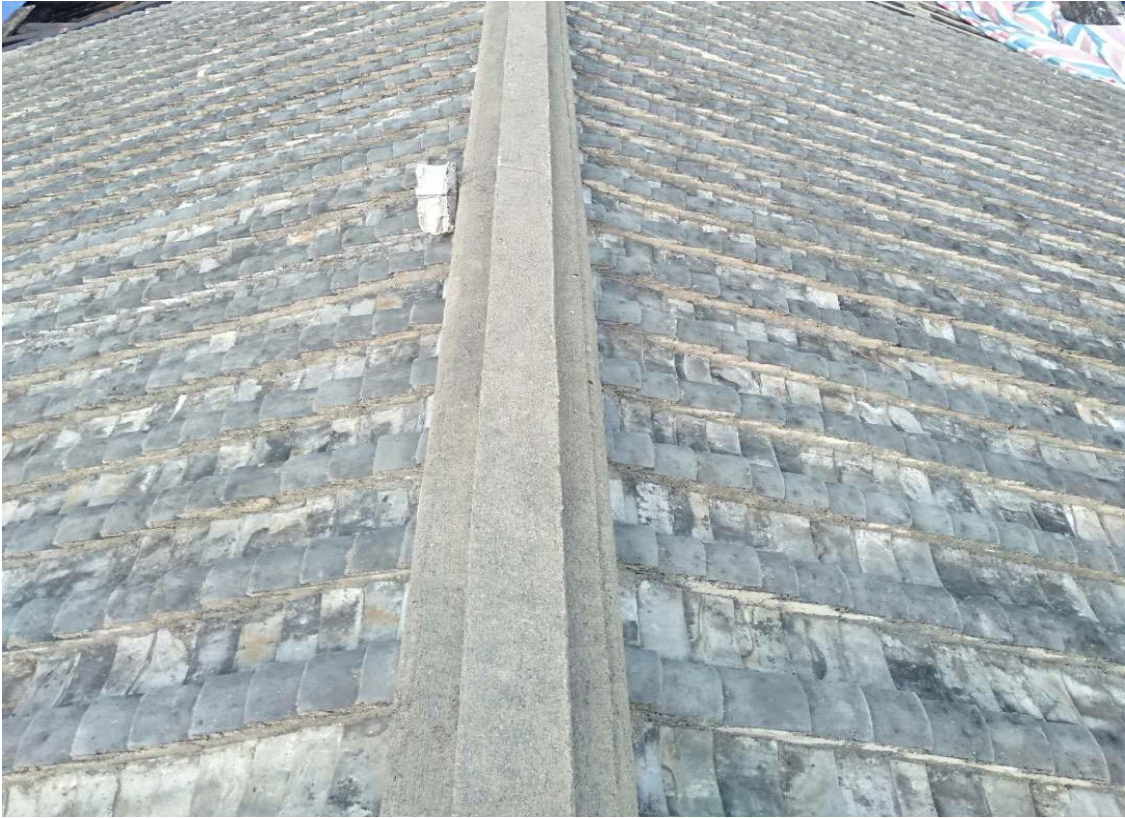
二进正脊修缮前

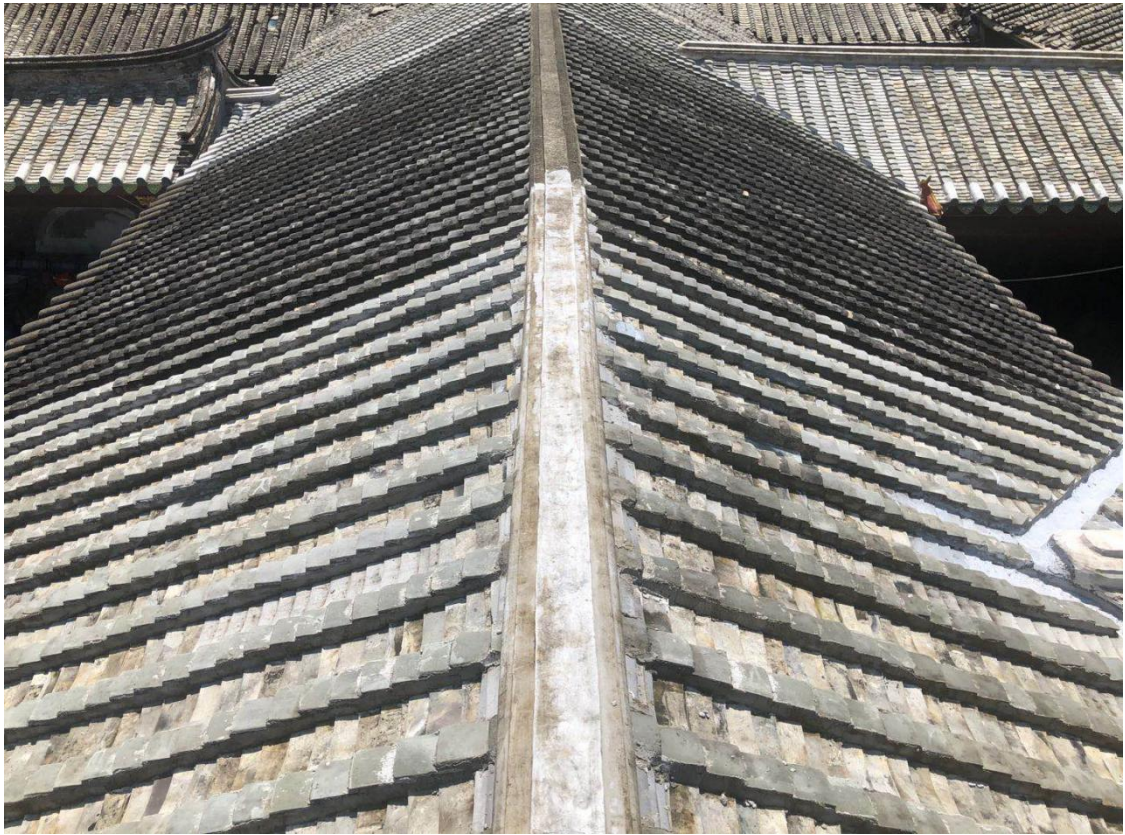
二进正脊修缮后

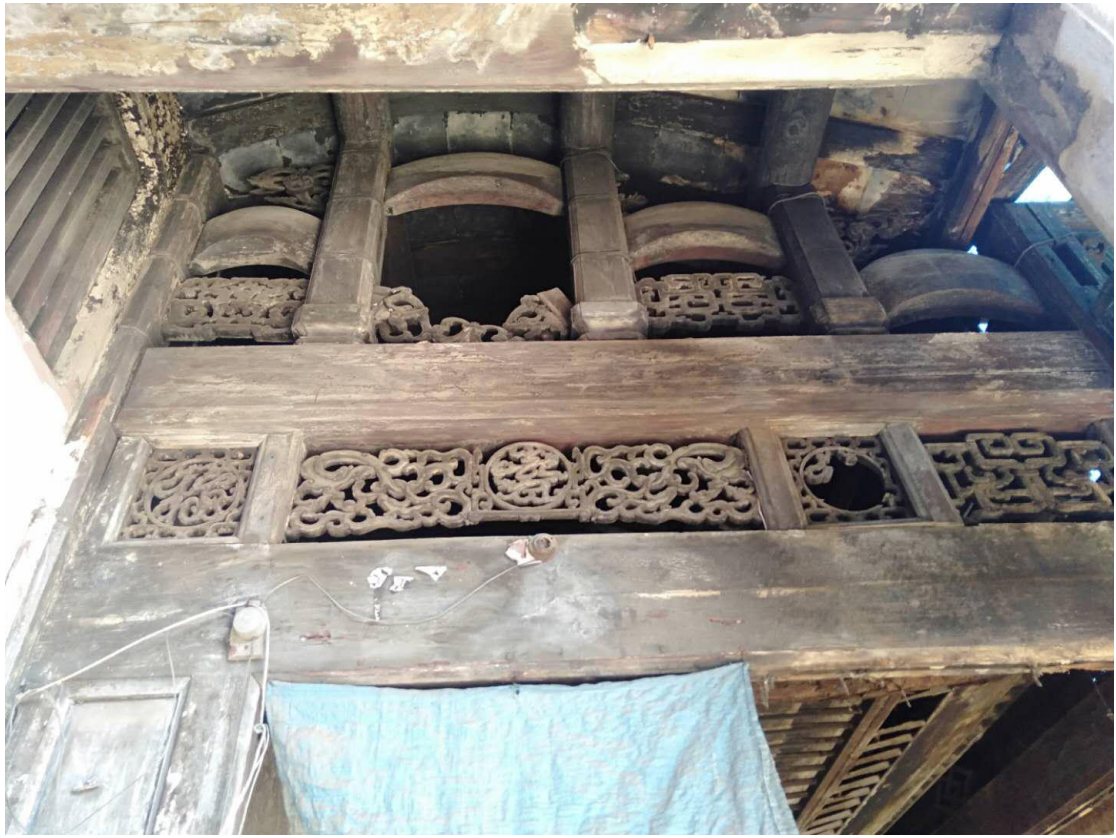
梁架修缮前

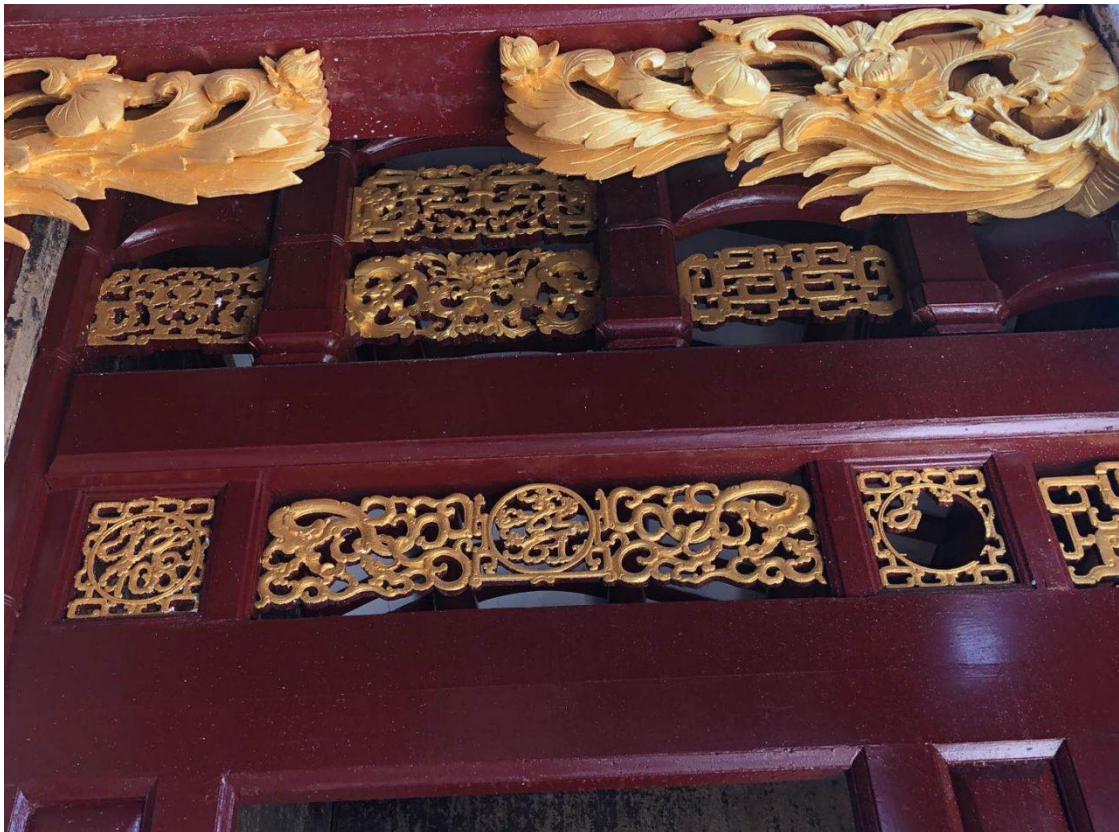
梁架修缮后

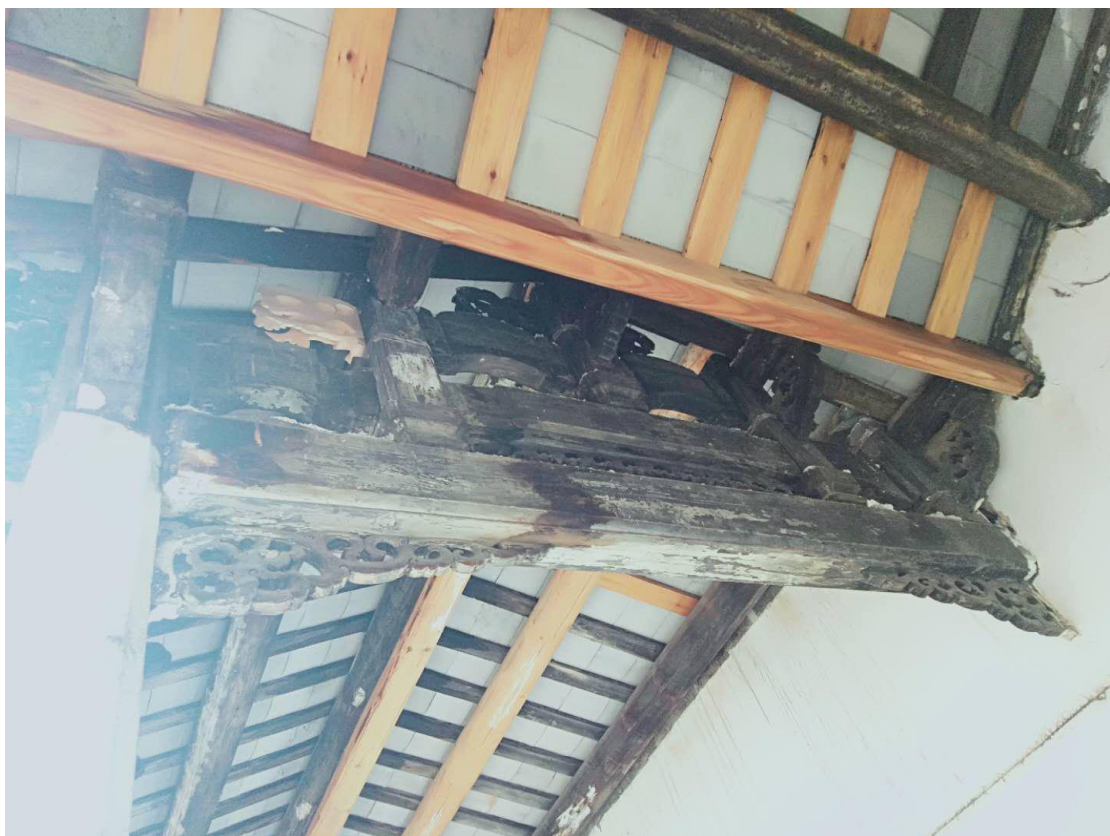
梁架修缮前

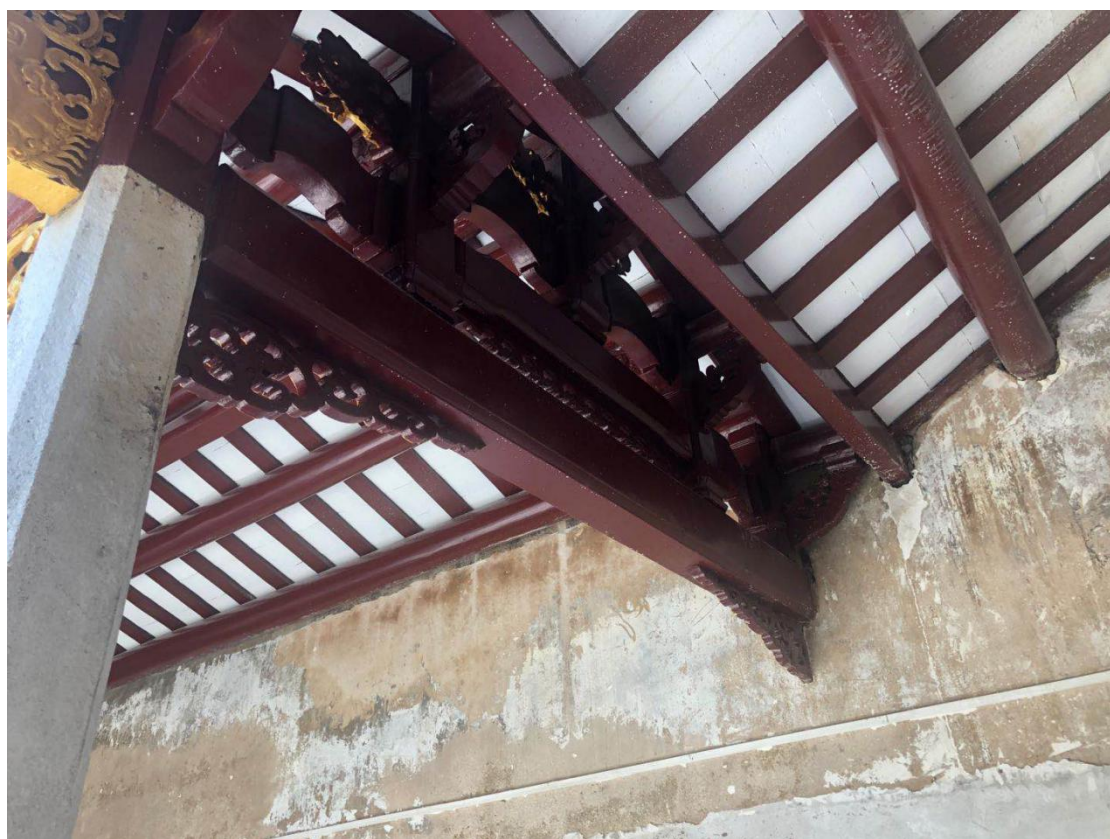
梁架修缮后

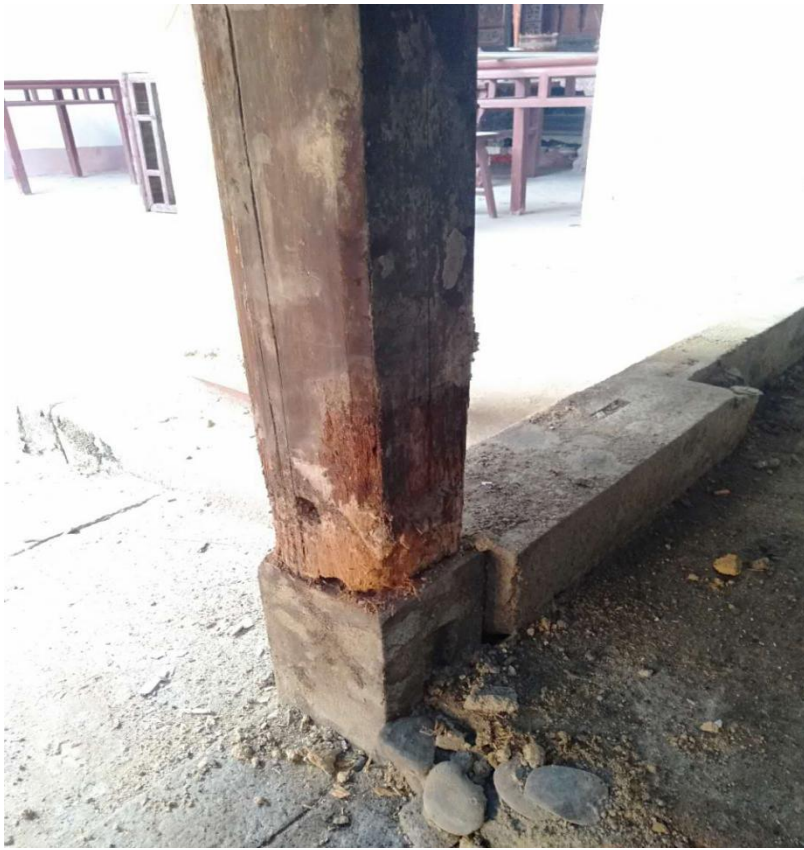
木柱修缮前

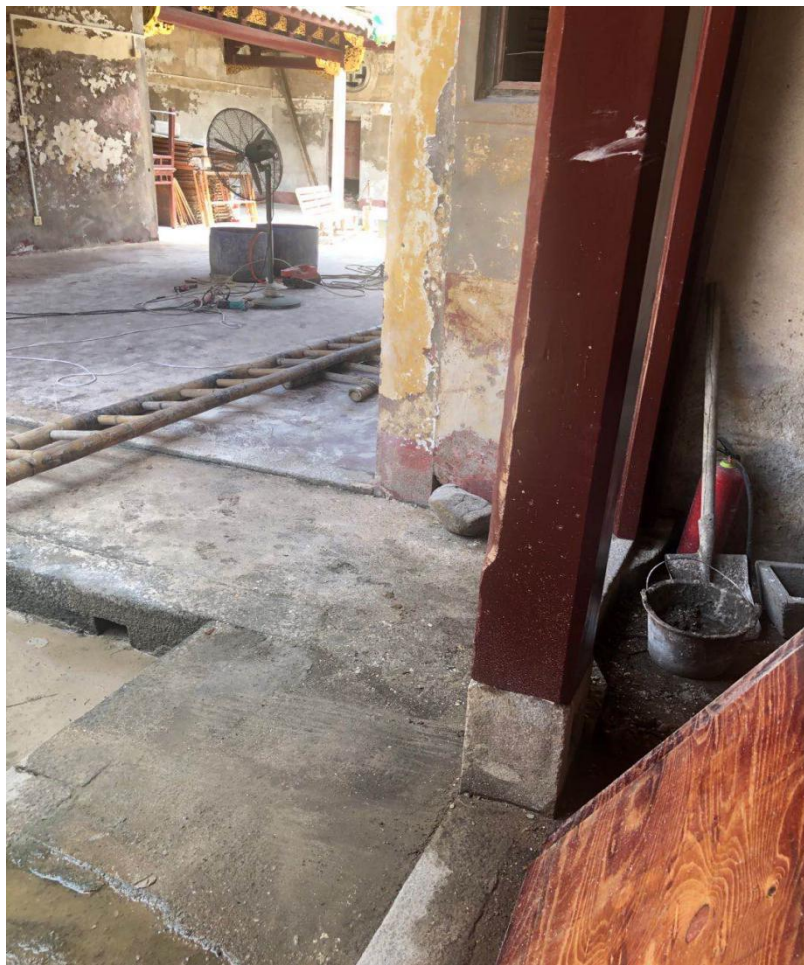
木柱修缮后

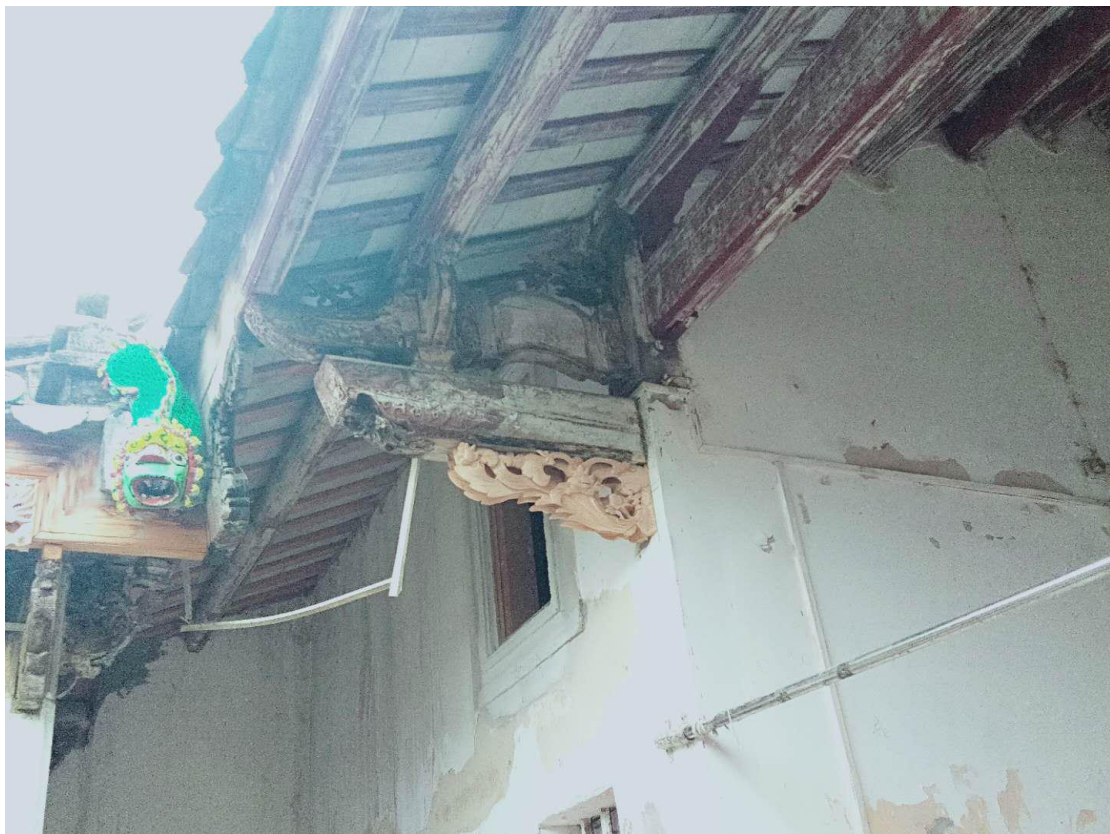
挑梁修缮前

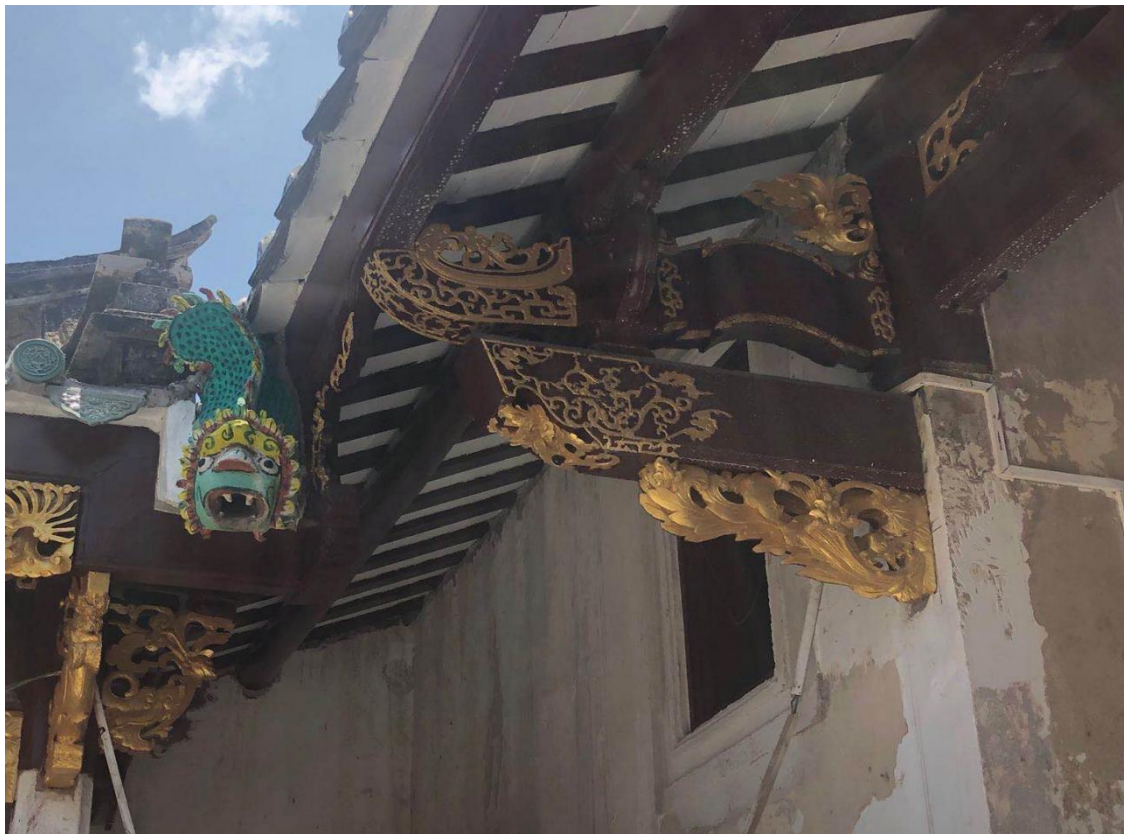
挑梁修缮后
