广东省文化和旅游厅关于广东省文物保护单位乐善处一期修缮工程验收的批复

关于对广东省文物保护单位乐善处一期修缮工程进行竣工验收的工作汇报

广东省文物保护单位乐善处修缮工程

验收情况报告

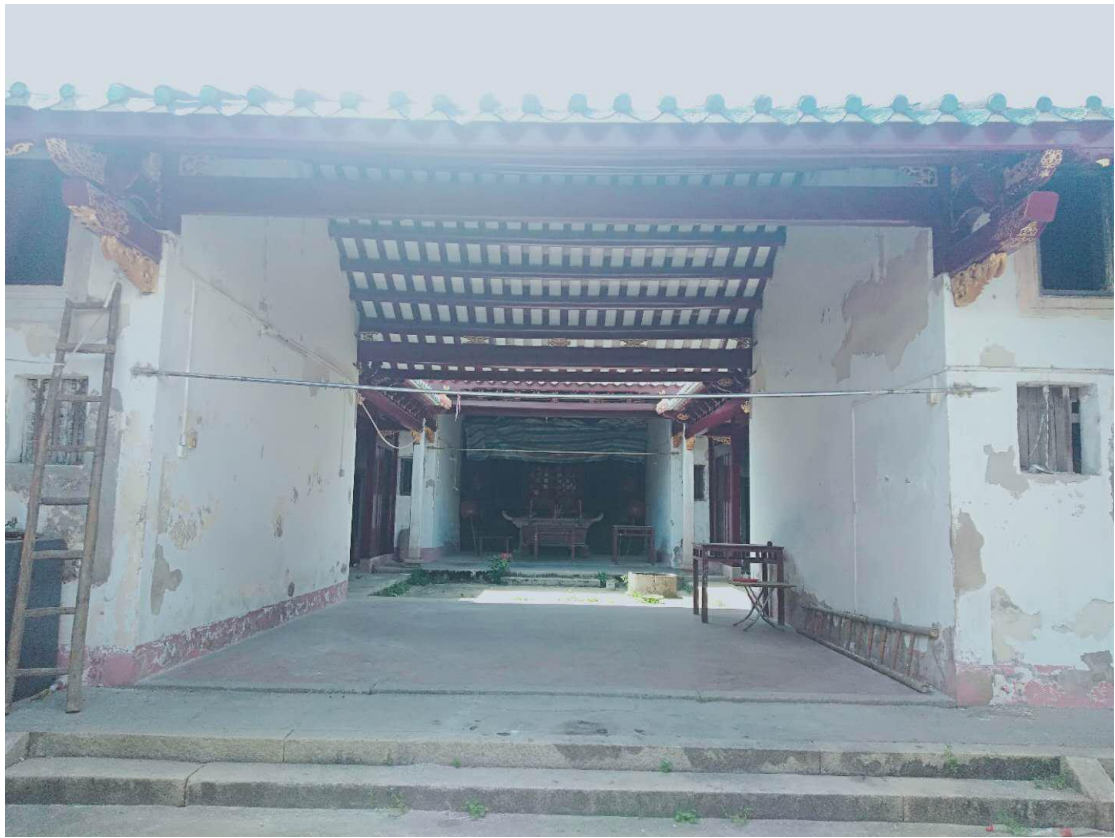
二进修缮后

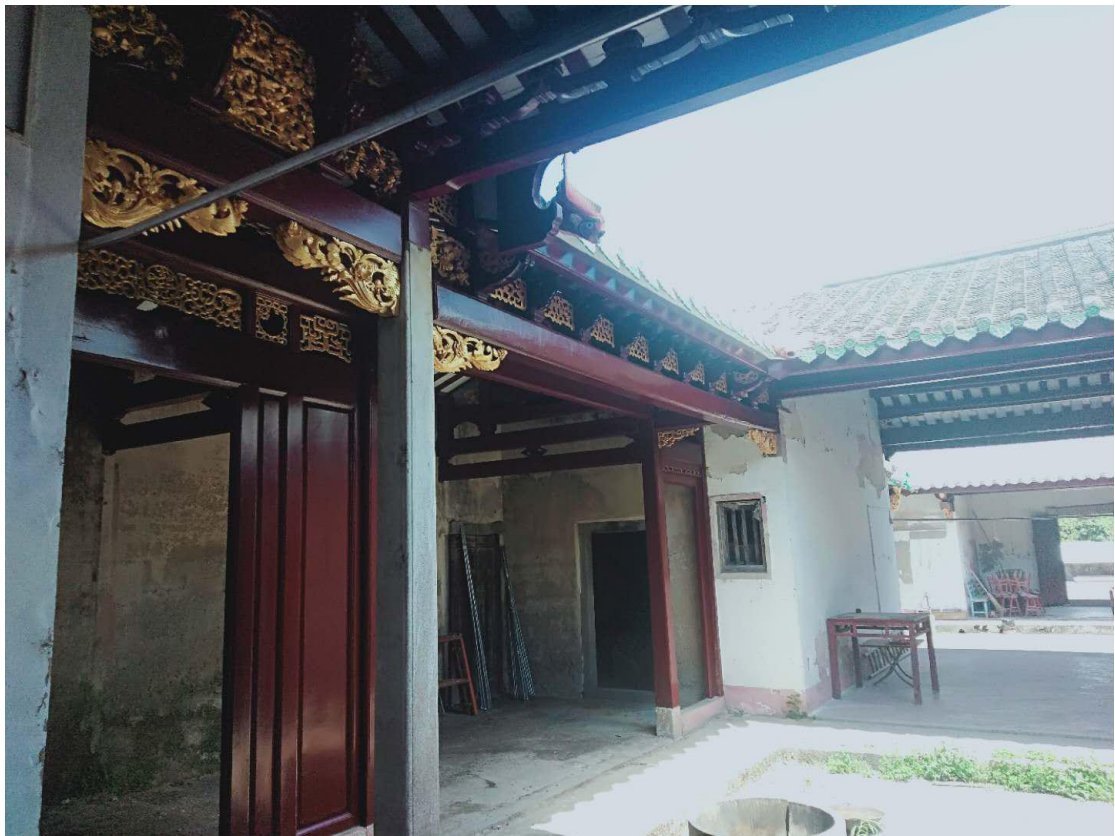
二进修缮后

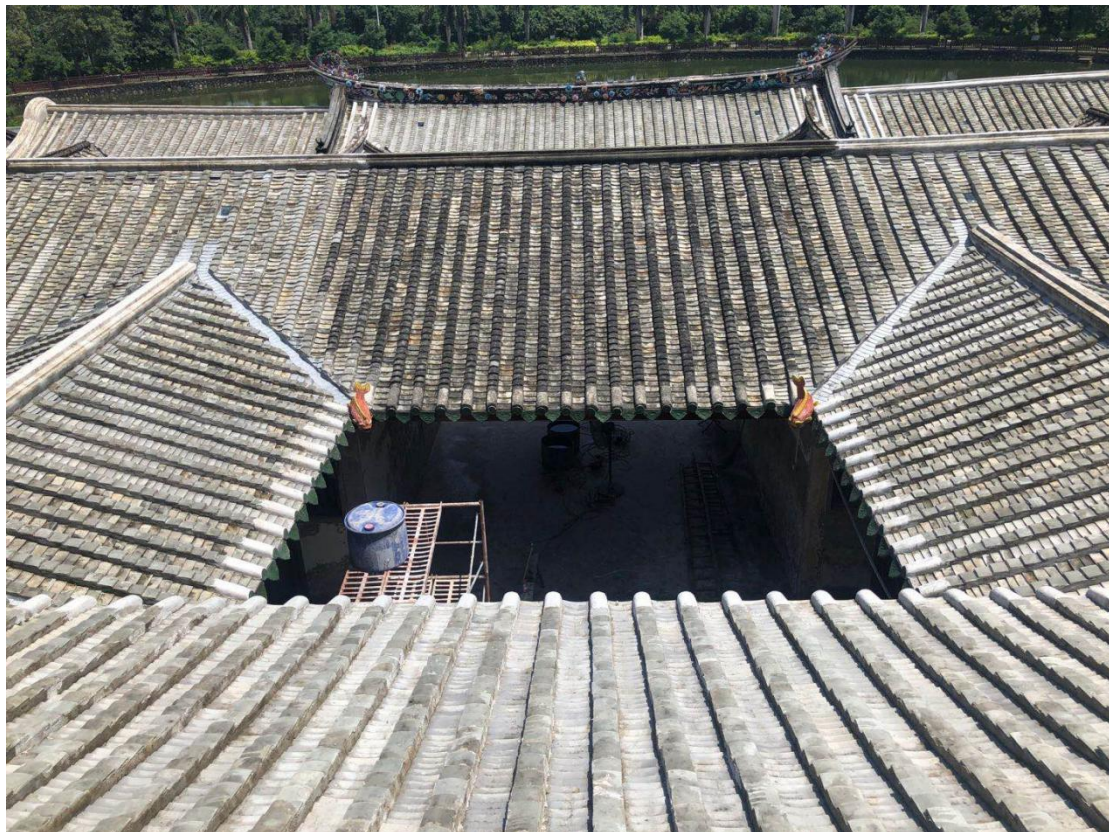
乐善处屋面修缮后（正视）

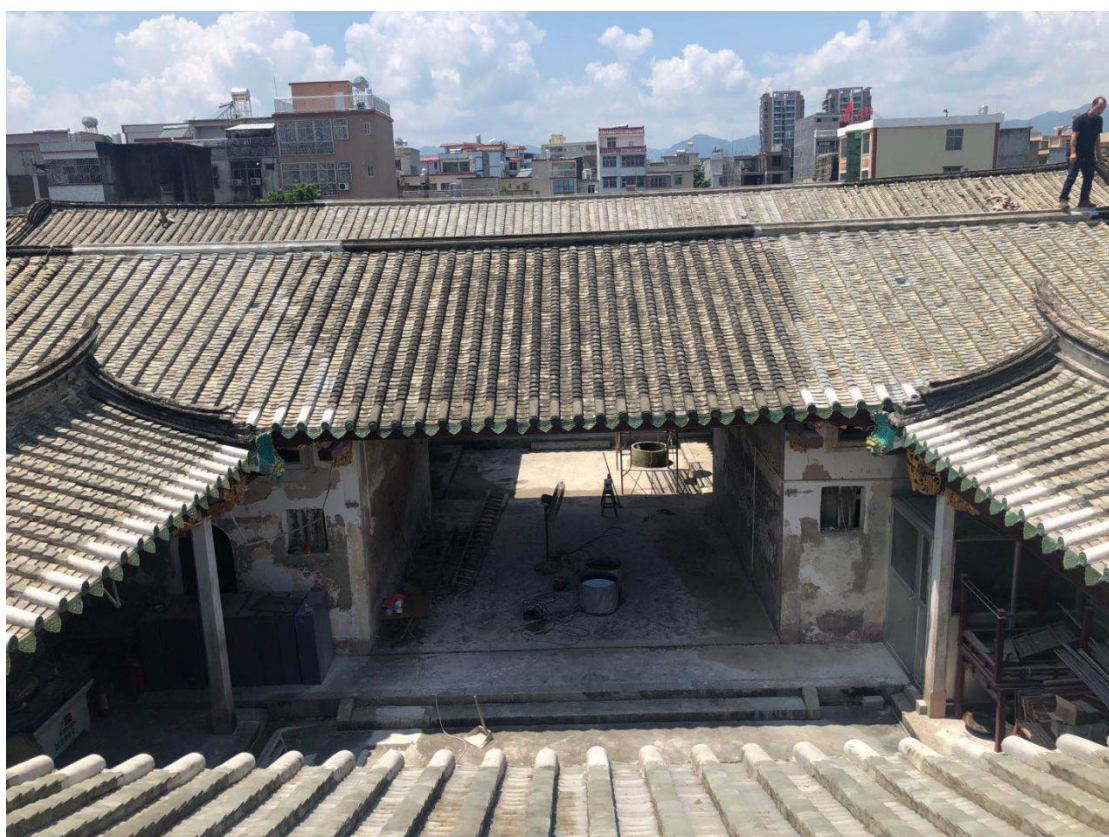
乐善处屋面修缮后（后视）
