揭阳市揭西县桔香园食品厂“7·4”较大 中毒窒息事故调查报告

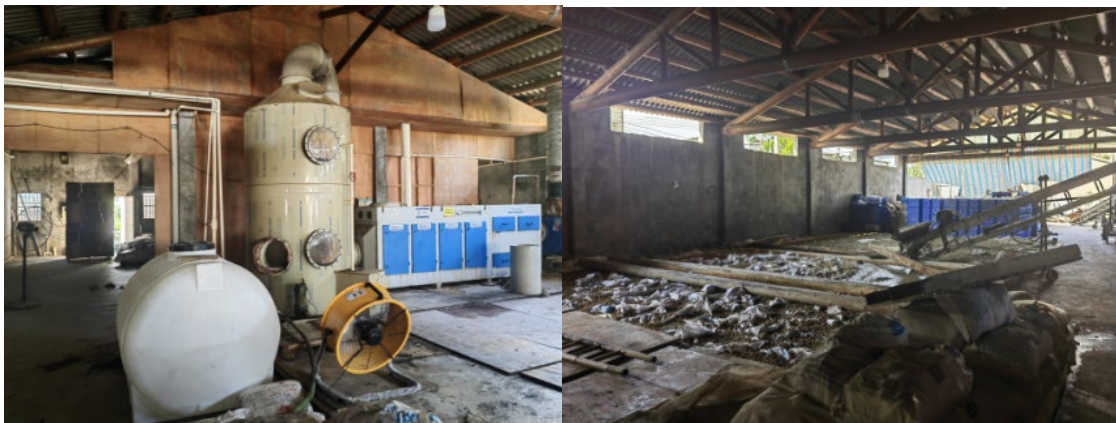
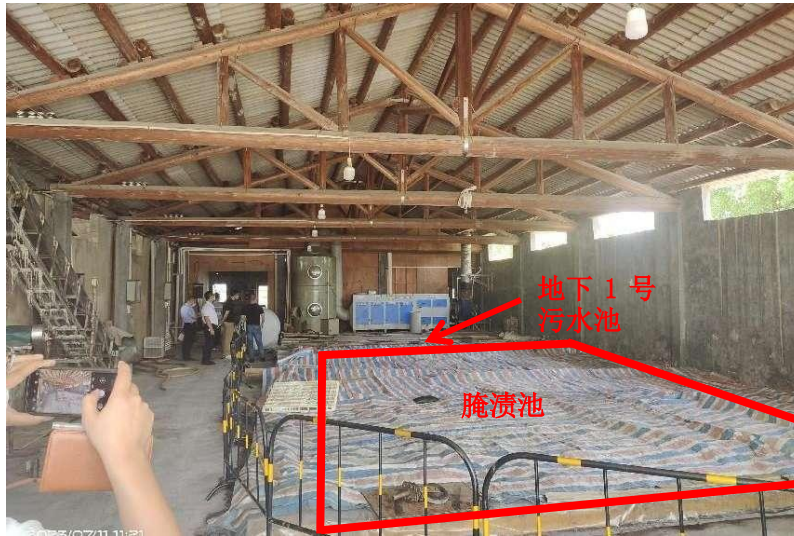
分隔木板东侧区域自东向西依次布置：地下敞开式腌渍池、地下 1 号封闭污水处理池（以下简称：1 号池）和 1 号池封闭盖板上放置一套废气处理设备。

分隔木板东侧（地下腌制池+地下污水处理池）区域照片

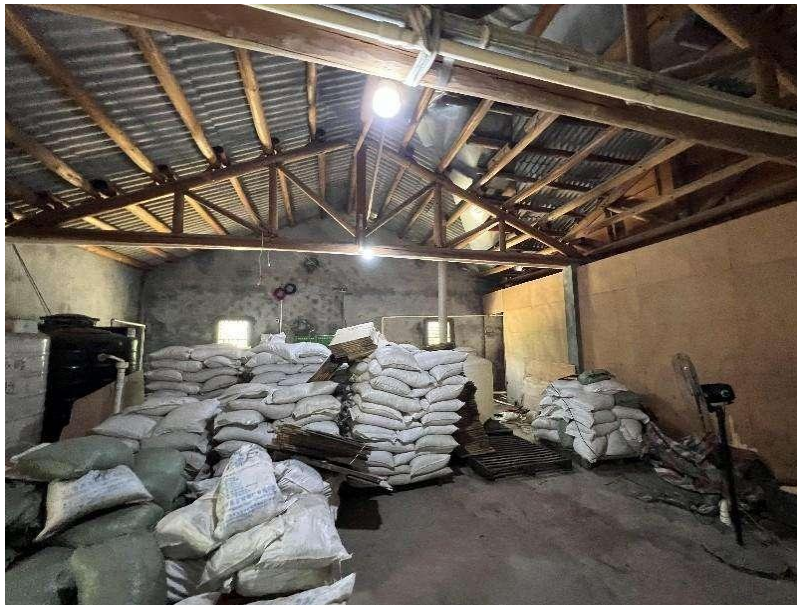
分隔木板西侧区域布置：事故库房地面下为3号封闭污水处理池（以下简称：3号池），3号池由多个小池串联组成，3号池封闭盖板上的空间用于仓储和污水处理控制操作间。库房地面堆放有片碱、磷酸三钠、碳酸钠、生物质燃料、包装纸箱等物料。库房北面墙上安装有污水处理设备控制电源箱，北面墙边布置管道、1#水泵、电磁流量计。

分隔木板西侧（事故库房）内景照片

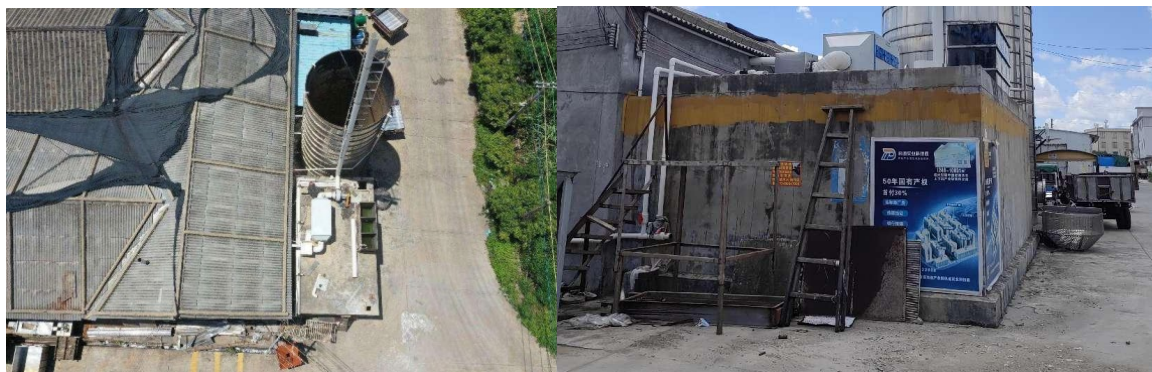
事故库房西侧室外（桔香园厂区西邻村道侧）布置：地上2号封闭污水处理池（以下简称：2号池）和2号池封闭盖板上放置一套废气处理设备，2号池南侧布置废水暂存不锈钢水罐（以下简称：暂存罐）。

事故库房西侧室外景照片

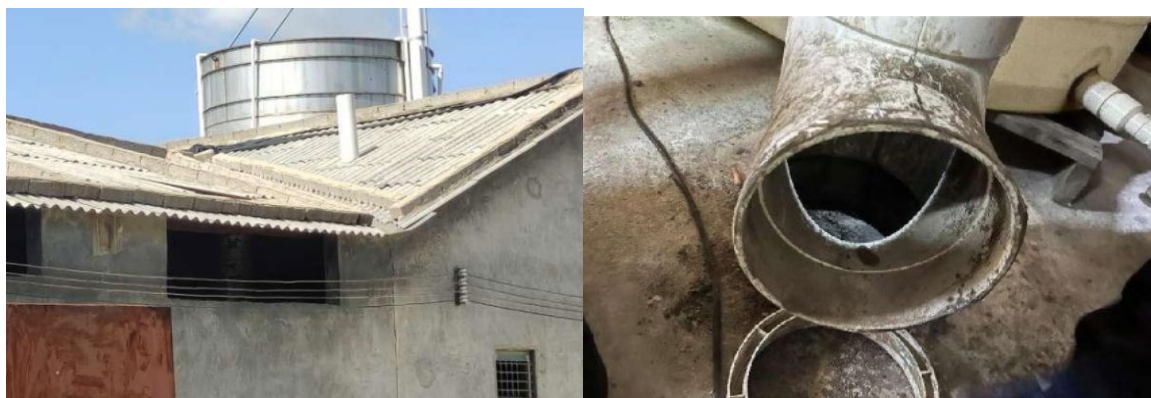
事发后现场勘查发现，库房西侧室外 2 号池废气(恶臭气体)无组织排放；库房内地下 3 号池设置一根竖穿屋顶的向室外排放废气管，但管内底部连通 3 号池部分已被水泥封堵，3 号池废气无组织排放。事故库房没有安装机械通风设备。

事故库房地下 3 号池排废气管照片

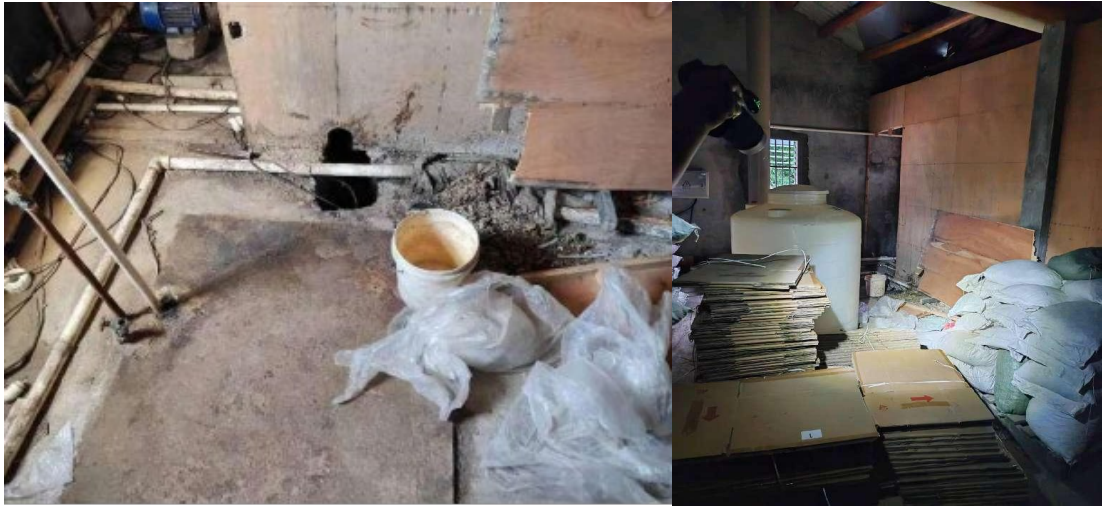
经现场勘查、调查取证，检验检测、结合专家论证意见，事故直接原因是：**①硫化氢气体产生富集**：7月2日桔香园厂曝气风机传动皮带断裂后，1号、2号、3号池废水停止流动，呈酸性废水内的硫酸盐被硫酸盐还原菌等厌氧微生物还原，大分子有机物被降解，产生硫化氢气体并溶解持续富集于池内。**②硫化氢气体快速释放**：7月4日上午曝气风机维修后，重新启动曝气，池内硫化氢等有毒有害气体被吹脱释放；硫化氢气体从喷淋塔罐体与1号封闭污水处理池连接管的破损处以及事故库房地下3号封闭污水处理池池口铁盖板的缝隙处放散、扩散至车间西侧的库房地内。**③硫化氢气体局部集聚**：由于污水处理设备设施和事故库房存在重大缺陷，且事发前库房的门窗关闭，自然通风不良，无机械通风，3号池排向室外的排废气管内被水泥封堵，且库房地内3号池口铁盖板周边堆积大量杂物，导致比重大于空气的硫化氢等有毒气体在3号池上的事故库房地东北角区域集聚，贴近地面的空气中硫化氢气体浓度骤增。**④接触高浓度硫化氢气体中毒**：人员进入库房地东北角3号池口铁盖板处的高浓度硫化氢气体区域，导致硫化氢中毒窒息。**⑤应急救援不当**：先期施救人员未采取任何安全防护措施而盲目施救，导致事故进一步扩大。

伤亡人员在事故库房的位置照片
