广东省文物局关于广东省文物保护单位 靖海古城墙首期修缮工程验收结果的通知

关于对广东省文物保护单位靖海古城墙首期修缮工程进行竣工验收的工作汇报

广东省文物保护单位靖海古城墙修缮首期工程 验收情况报告

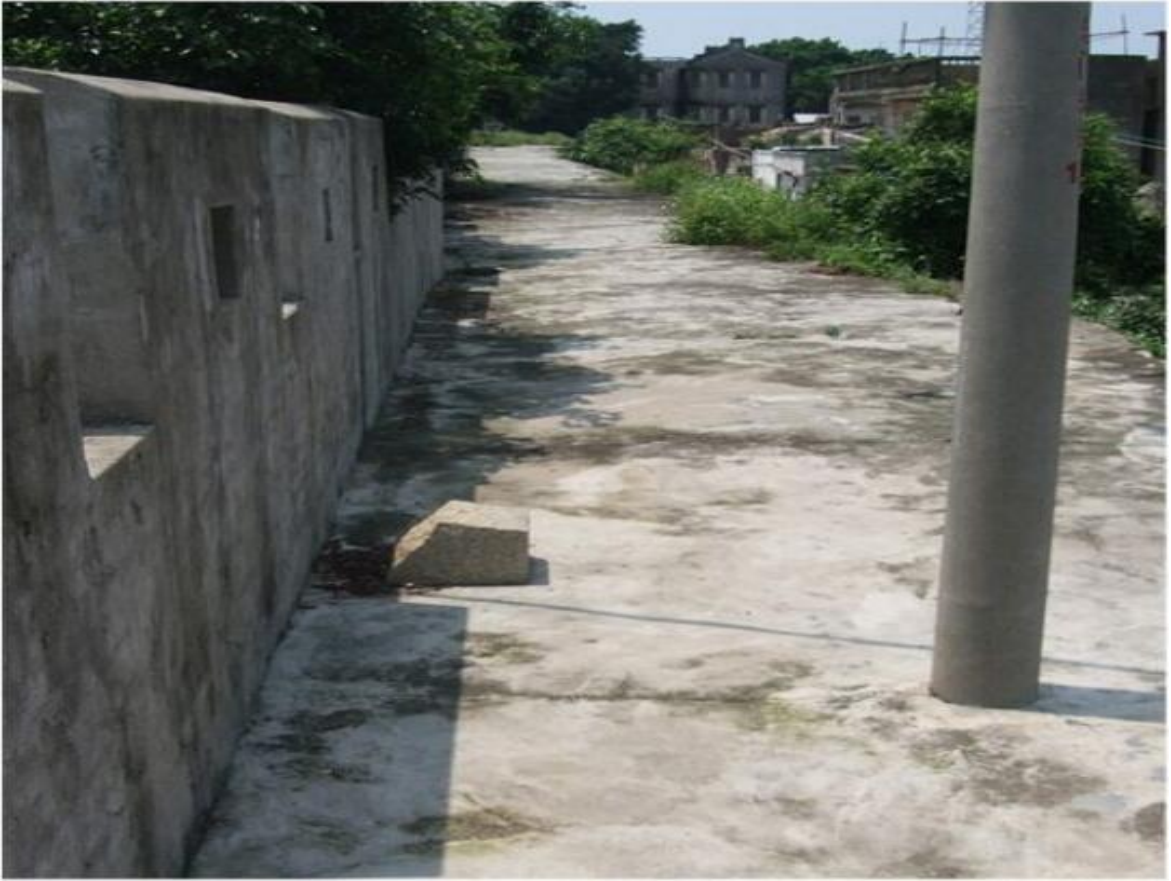
东 A 段城墙垛墙及跑马道修缮后

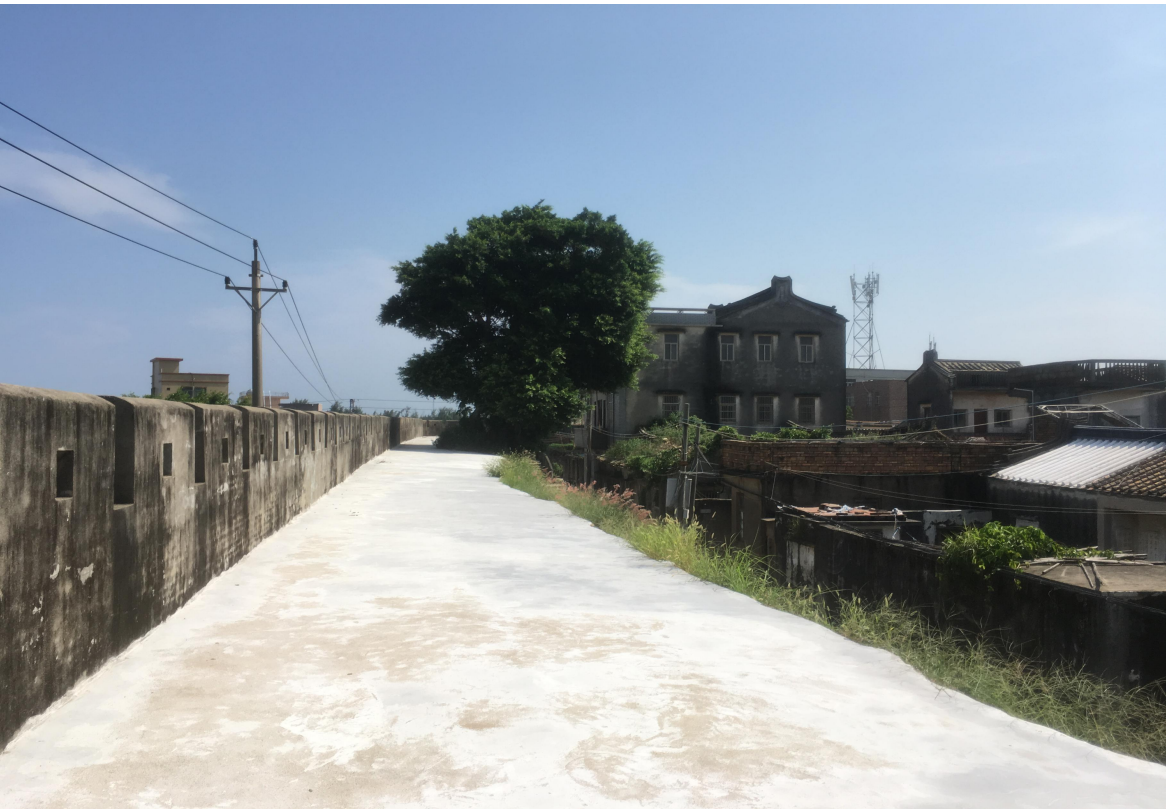
东 B 段城墙垛墙及跑马道修缮前

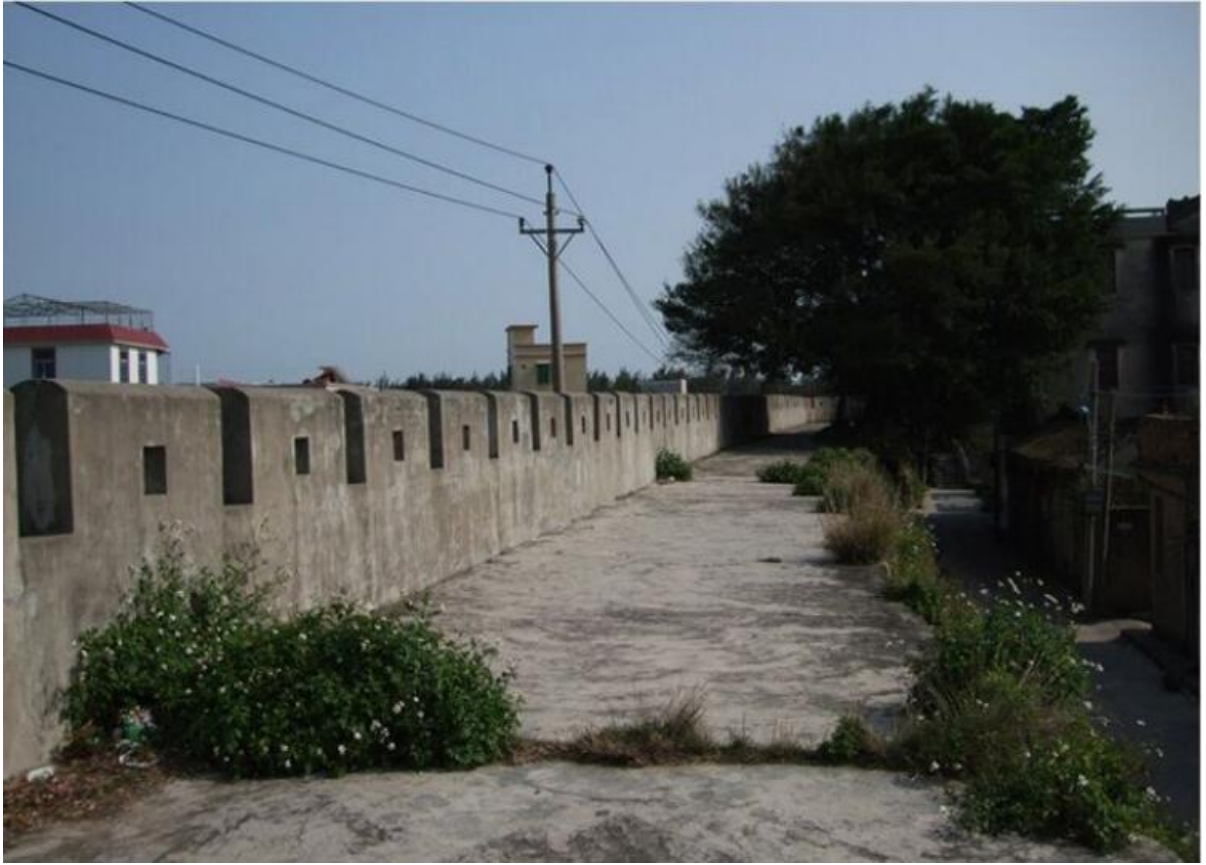
东 B 段城墙垛墙及跑马道修缮后

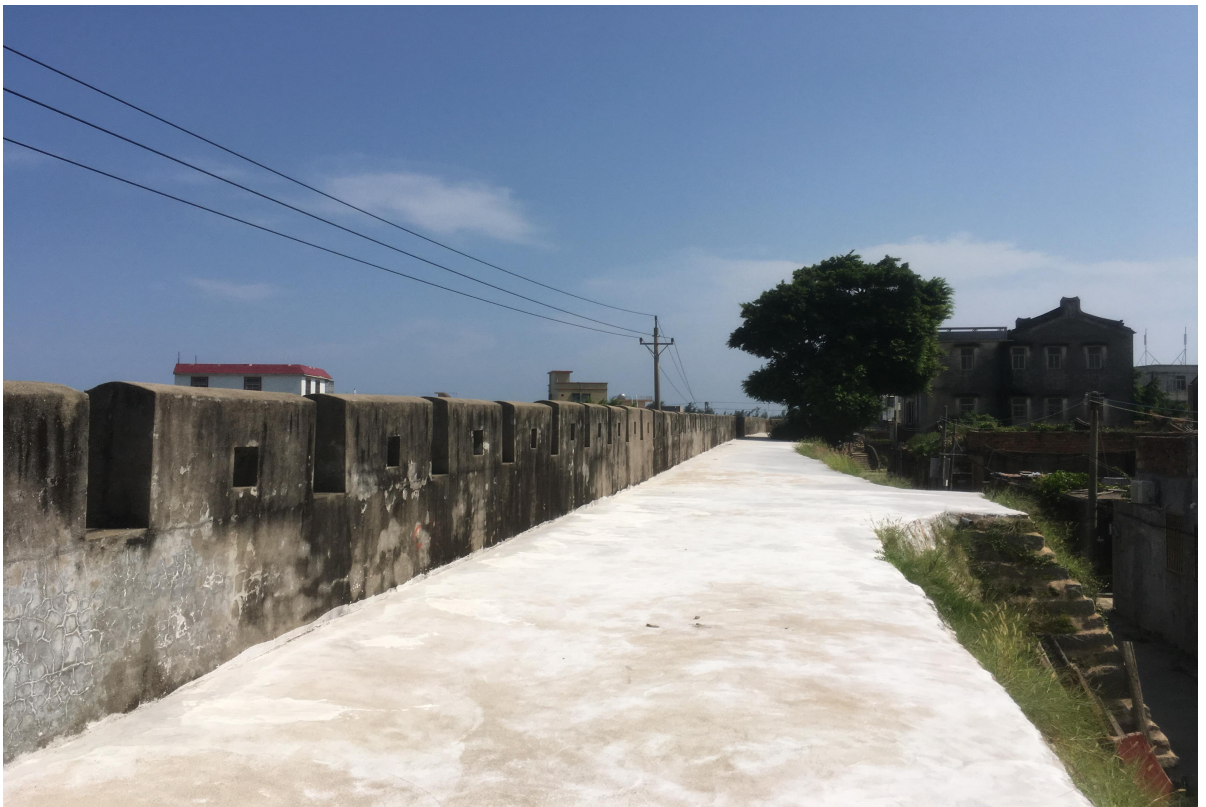
东 C 段城墙垛墙及跑马道修缮前

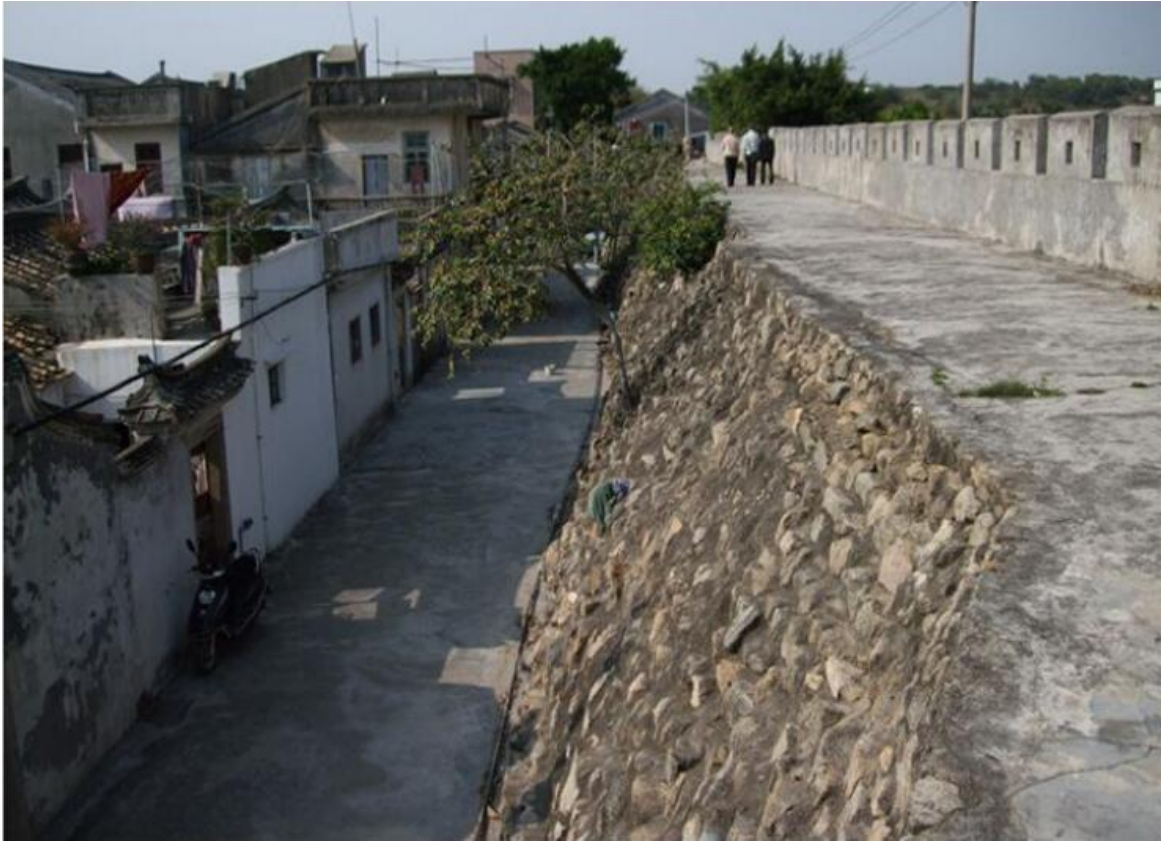
东 C 段城墙垛墙及跑马道修缮后

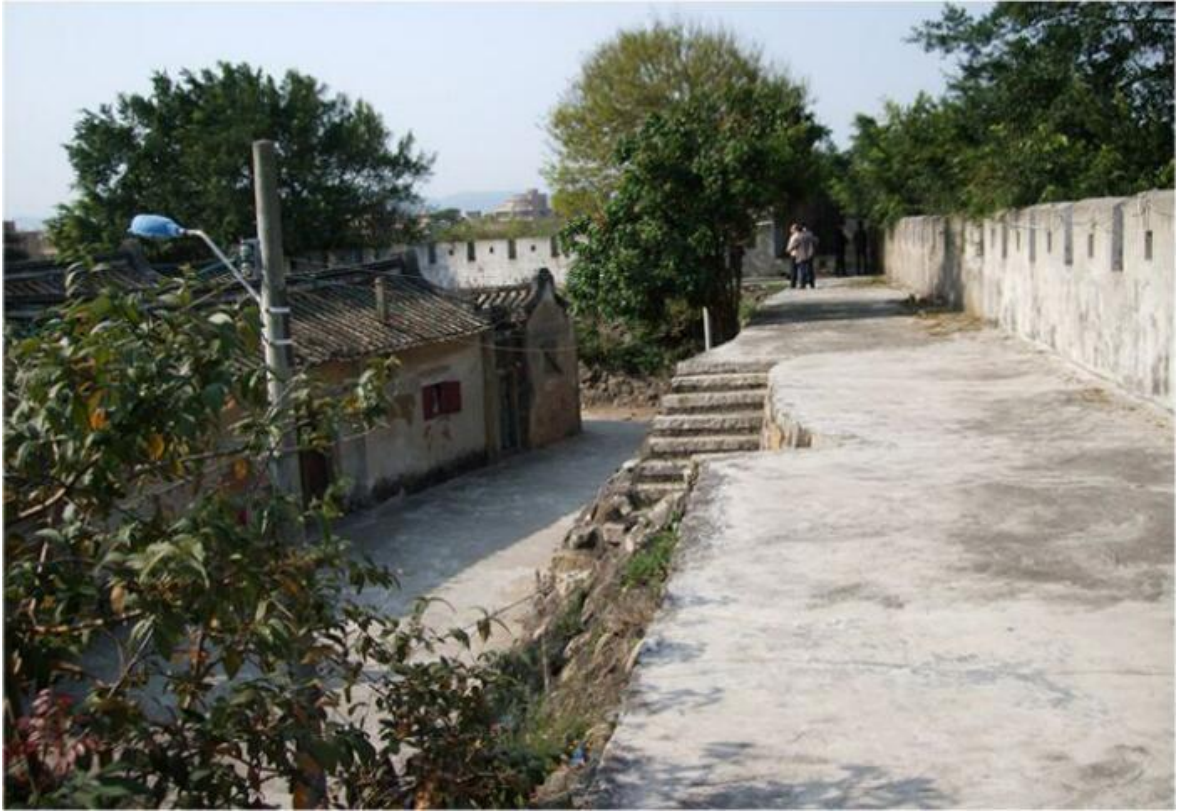
东 D 段城墙垛墙及跑马道修缮后

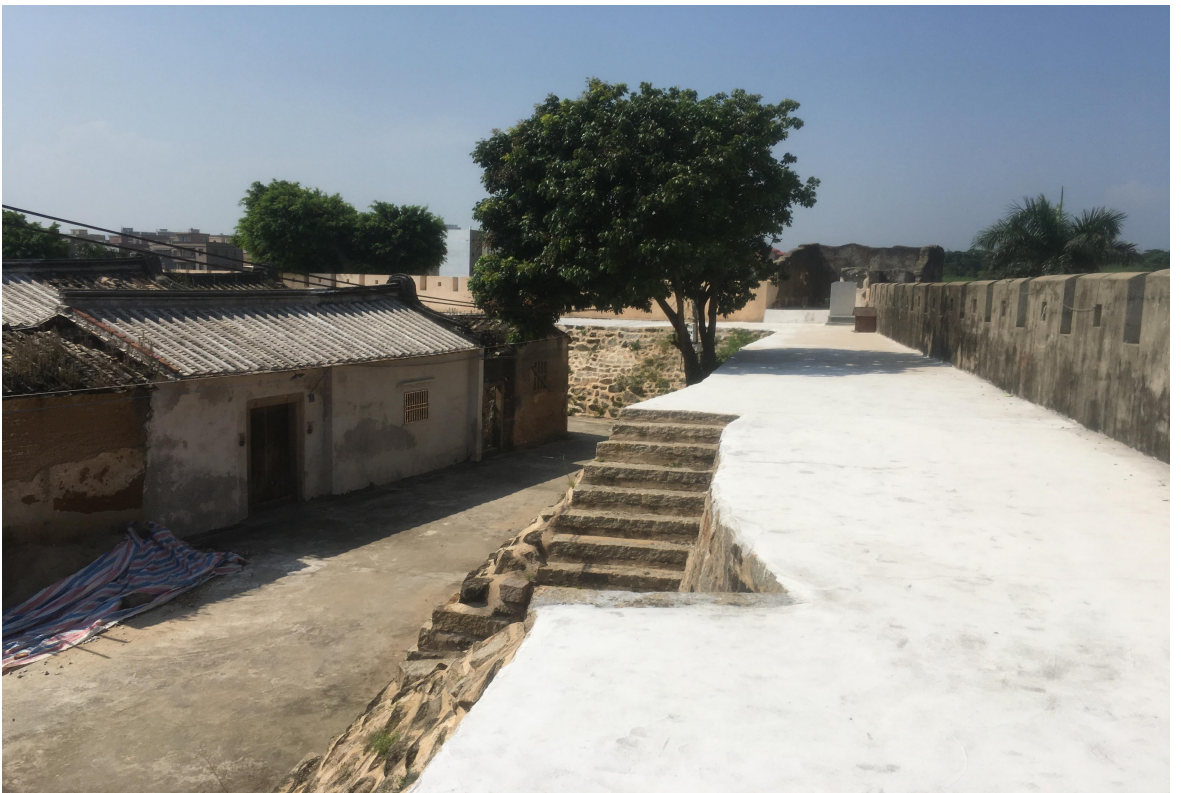
东 F 段城墙垛墙及跑马道修缮前

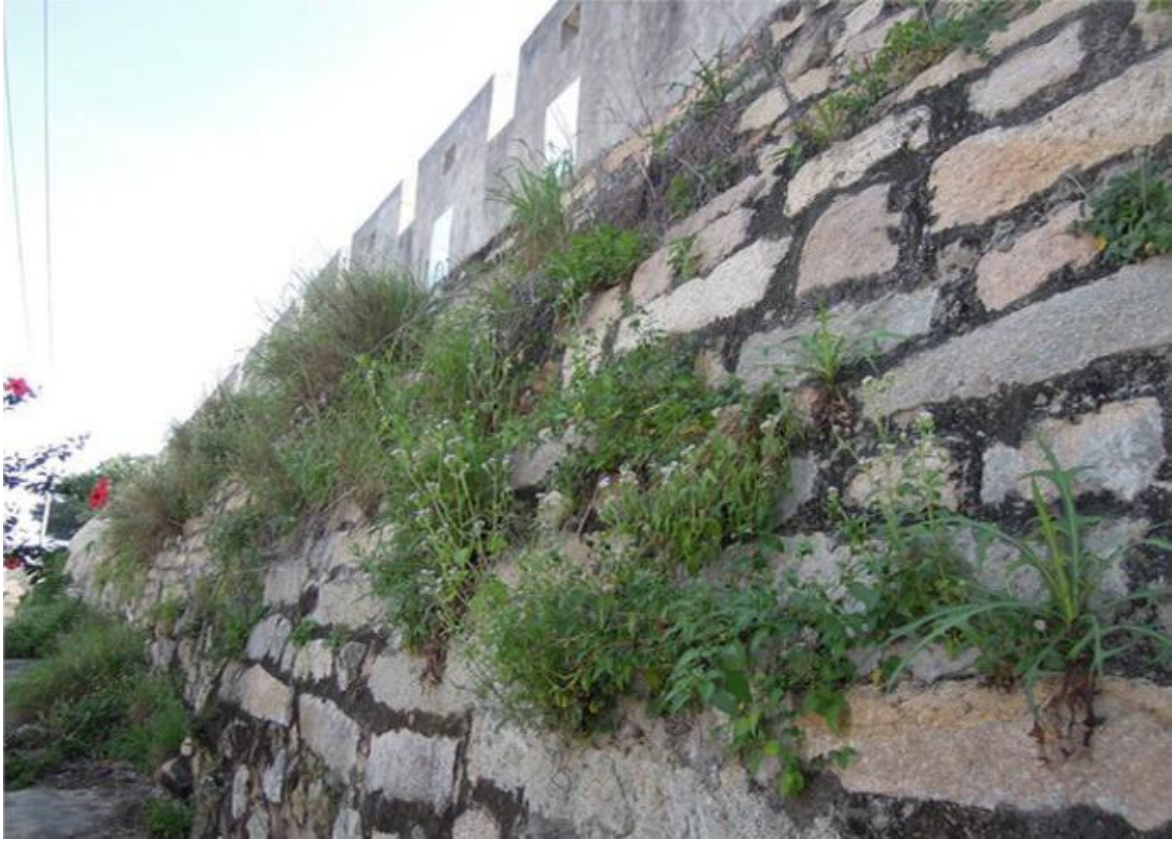
北 M 段城墙垛墙及跑马道修缮后

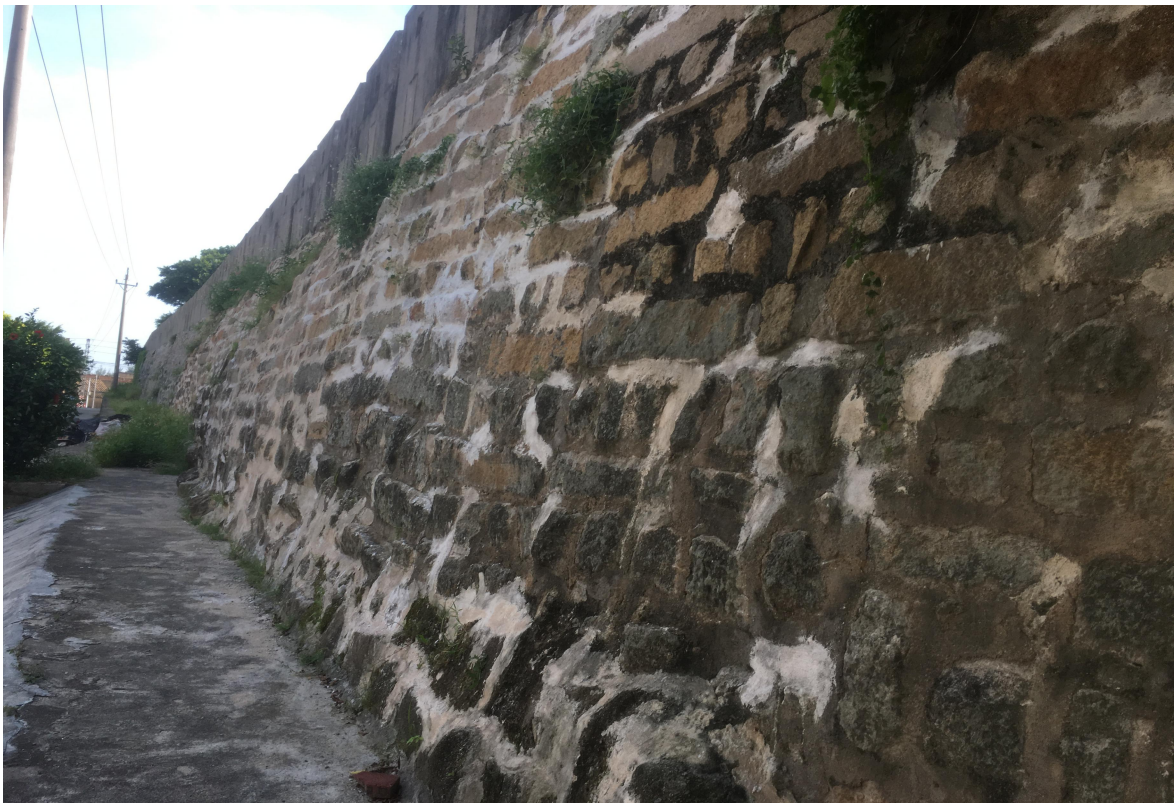
东 A 段城墙花岗岩石墙（虎皮石墙）修缮前

（1）对城墙墙面酥碱、风化，墙体外皮有风蚀坑，用砖石皮挖补法、填补法、砖石缝胶结恢复。

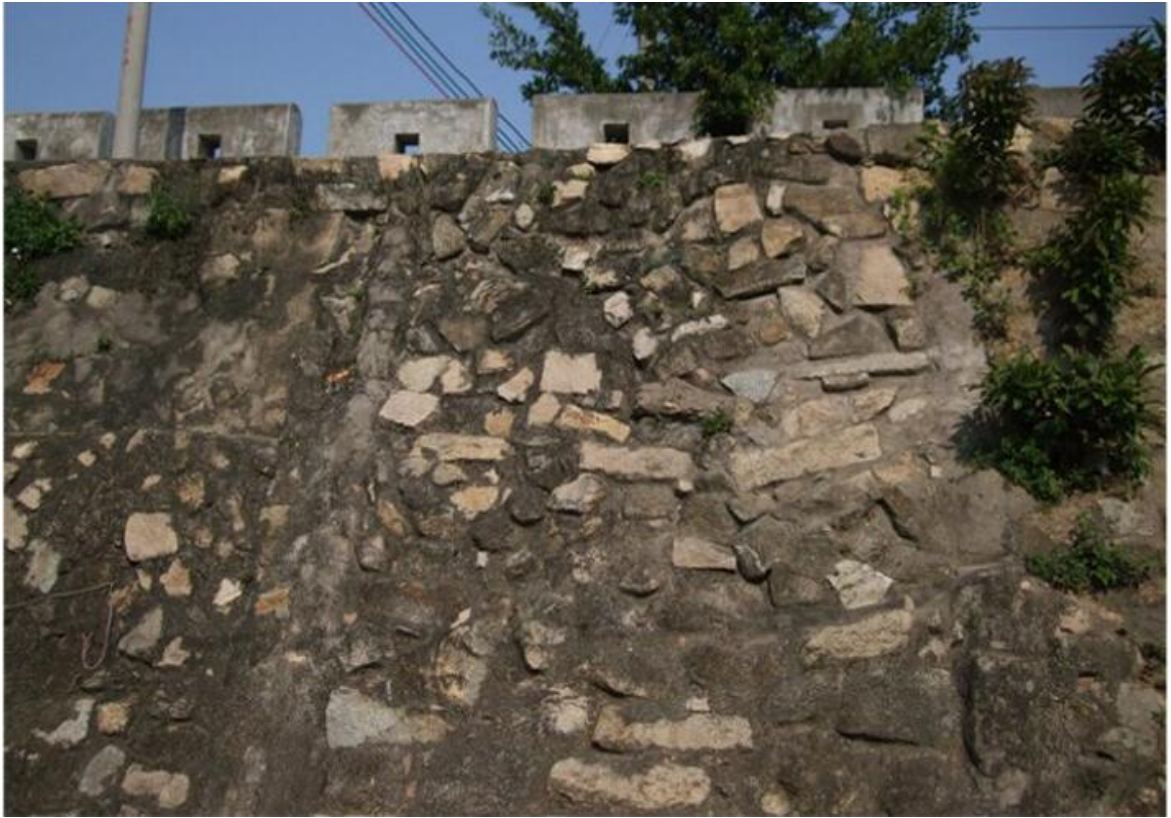
东 A 段城墙花岗岩石墙（虎皮石墙）修缮后

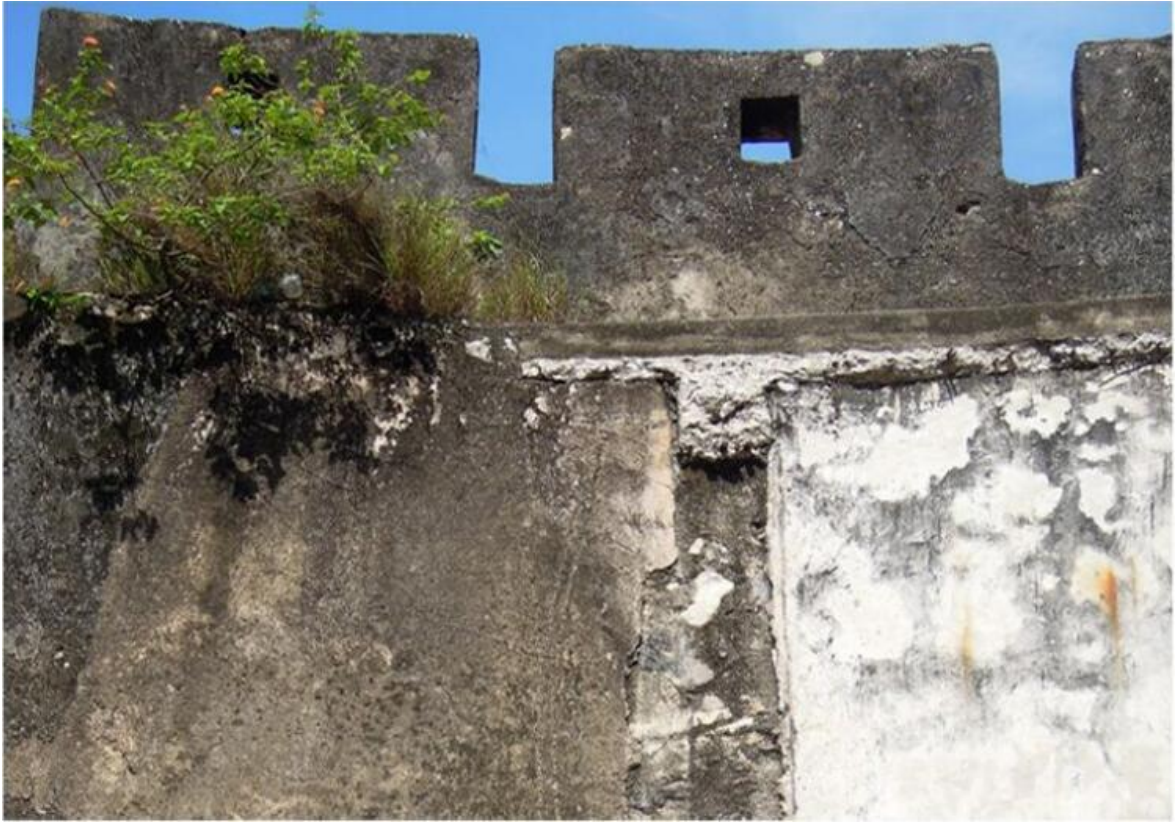
东 D 段城墙花岗岩石墙（虎皮石墙）修缮后

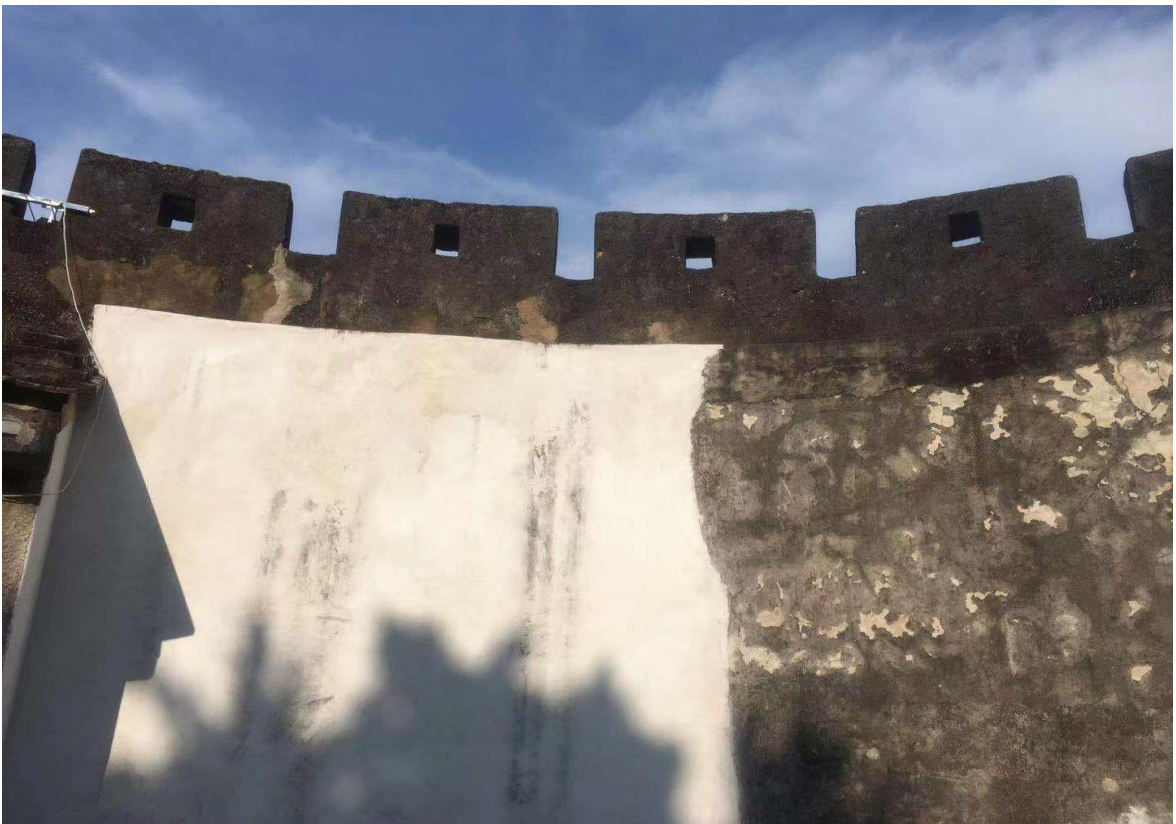
东 E 段城墙瓮城三合土墙体修缮前

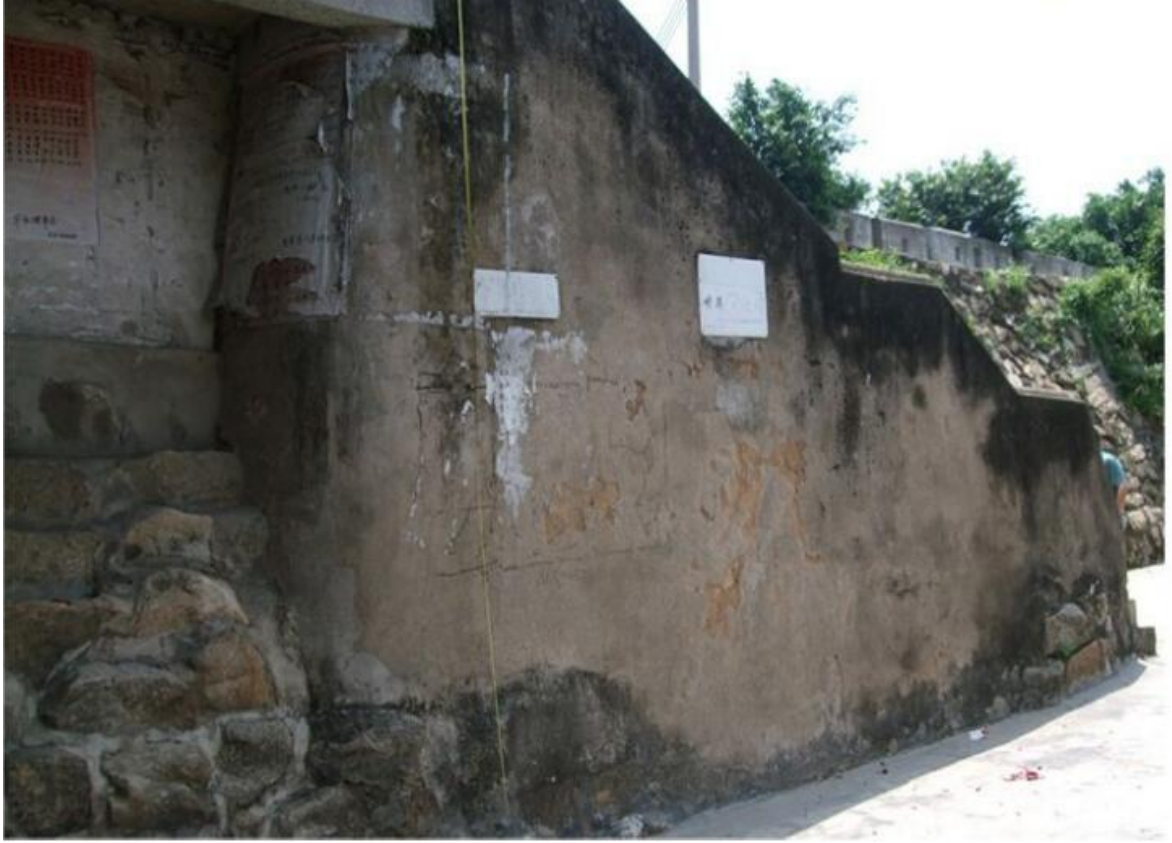
东 E 段城墙瓮城三合土墙体修缮后

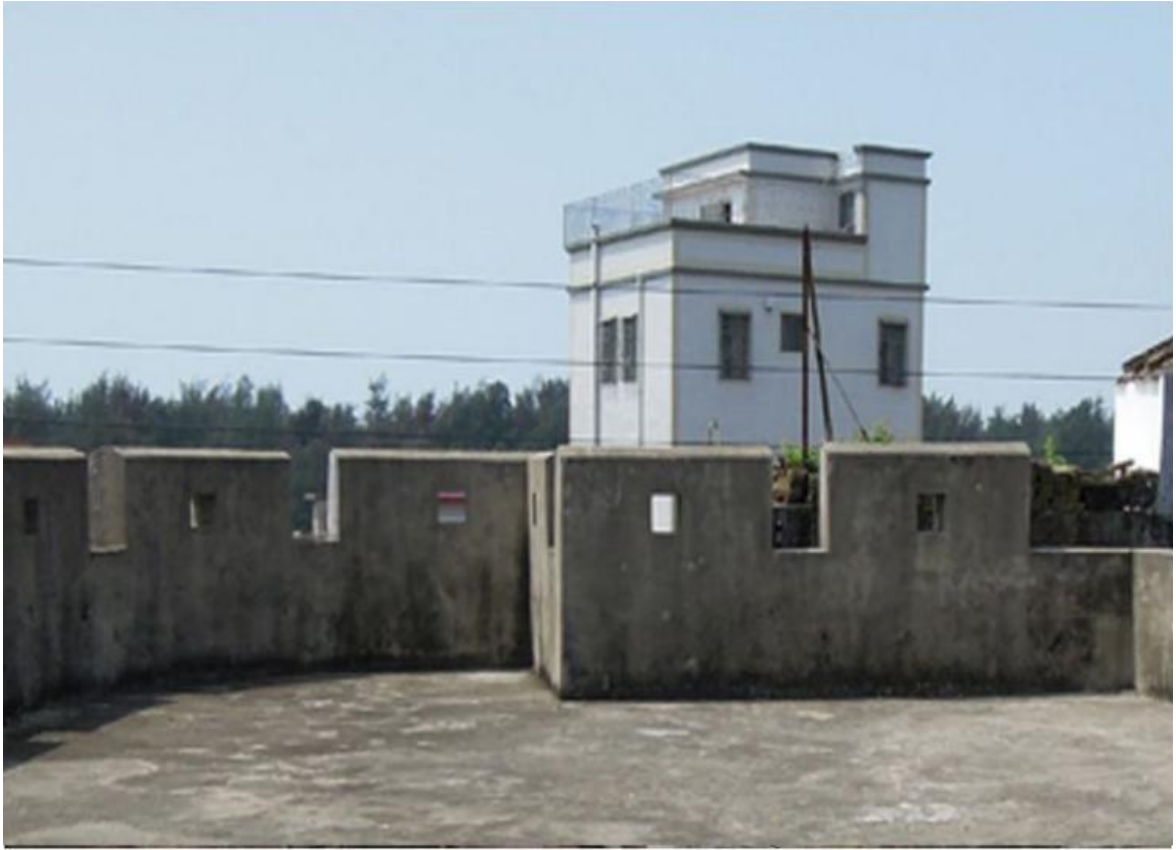
东 A 段东北角楼三合土墙、三合土地面修缮后

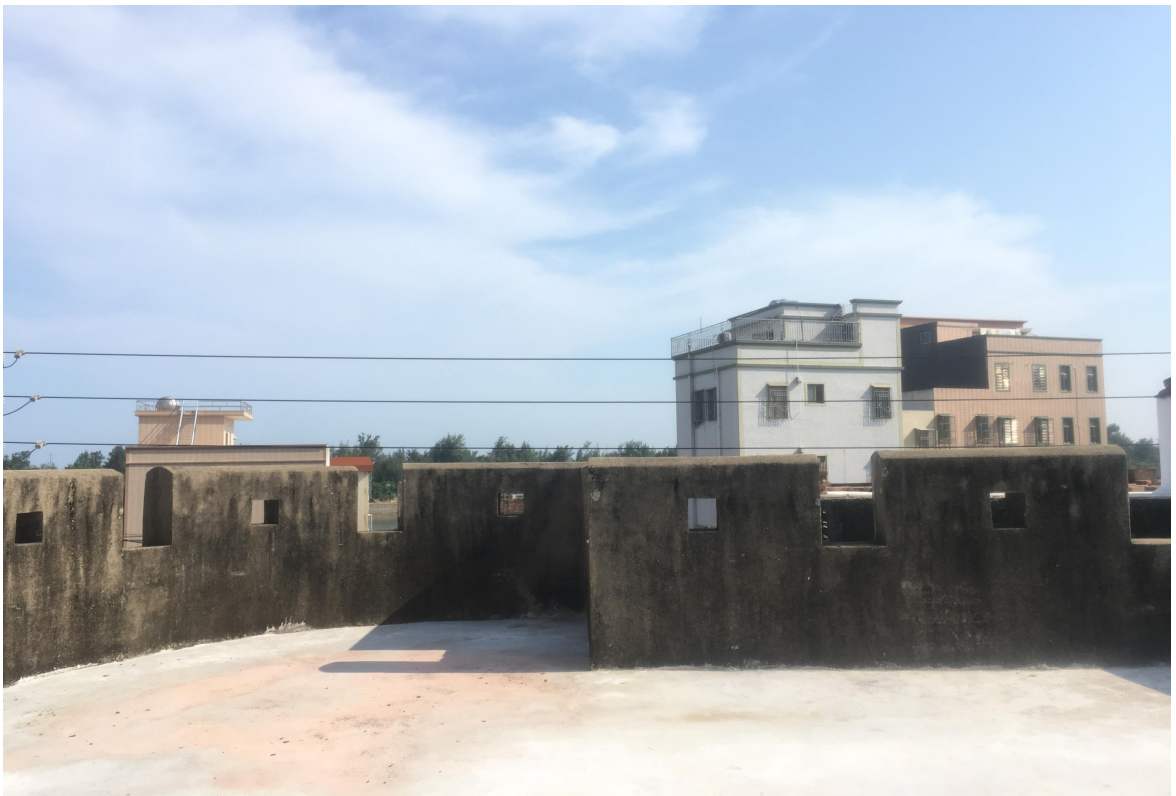
东 A 段城墙三合土墙垛修缮前

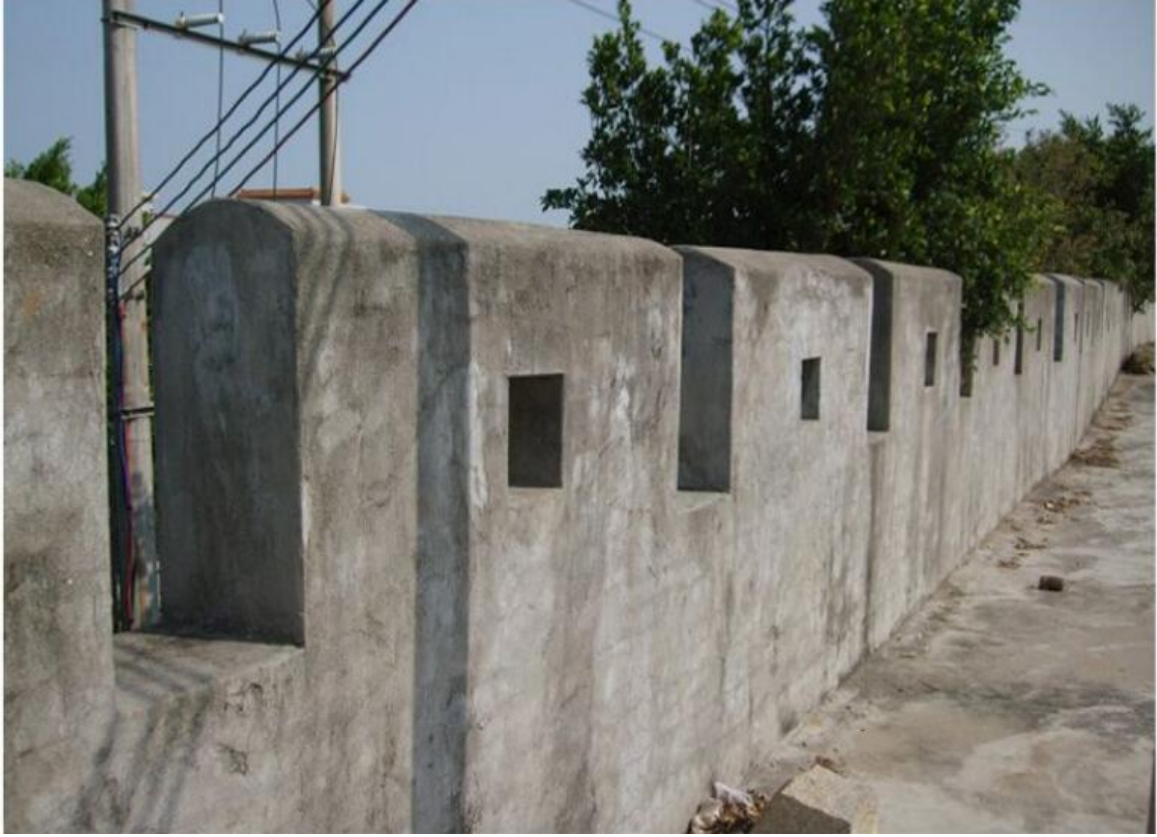
东 A 段城墙三合土墙垛修缮后
