普宁市宝月水库工程

环境影响报告书

建设单位：普宁市水利工程管理服务中心

评价单位：广东省水利电力勘测设计研究院有限公司

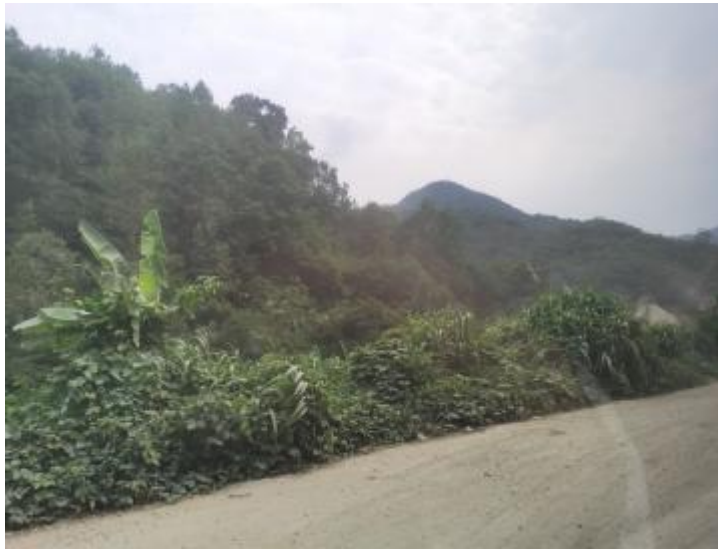
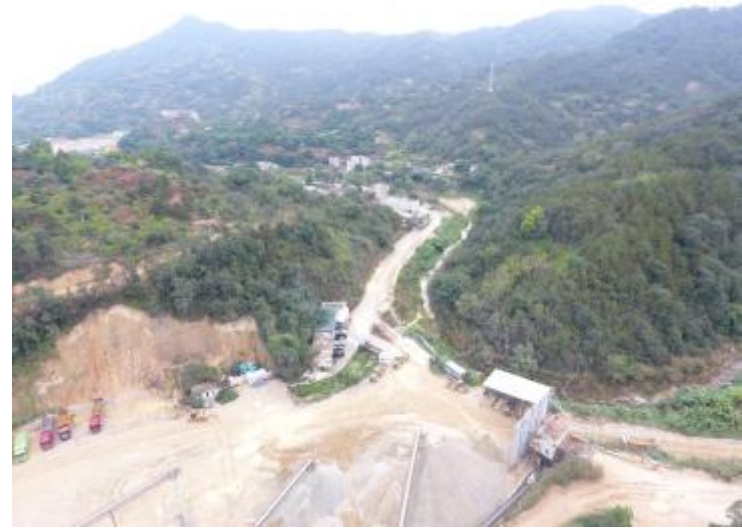
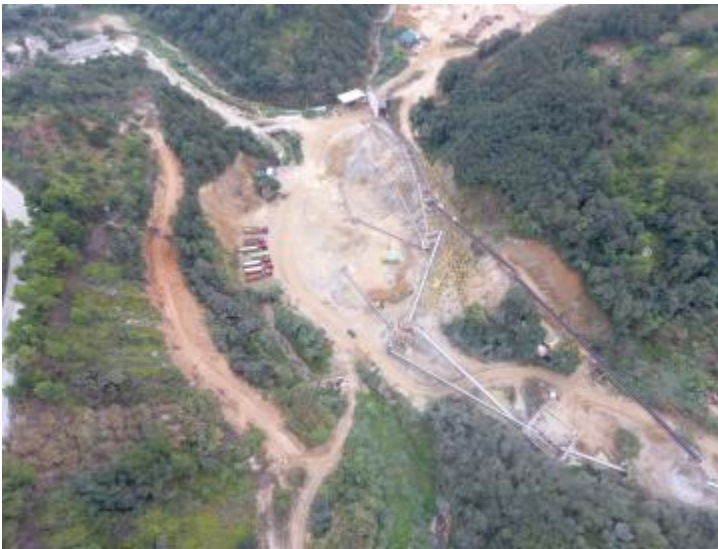
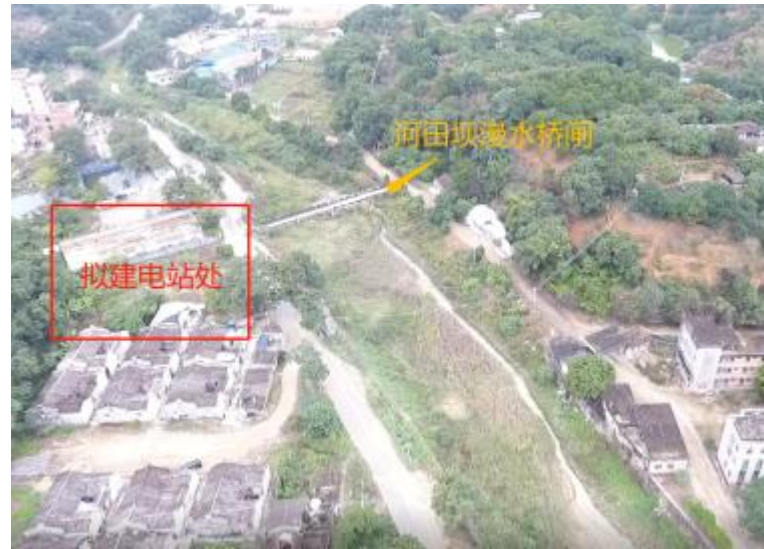
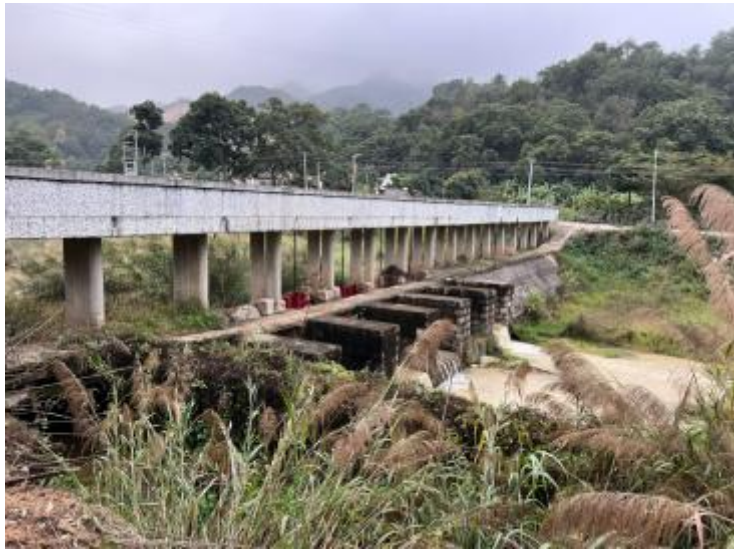
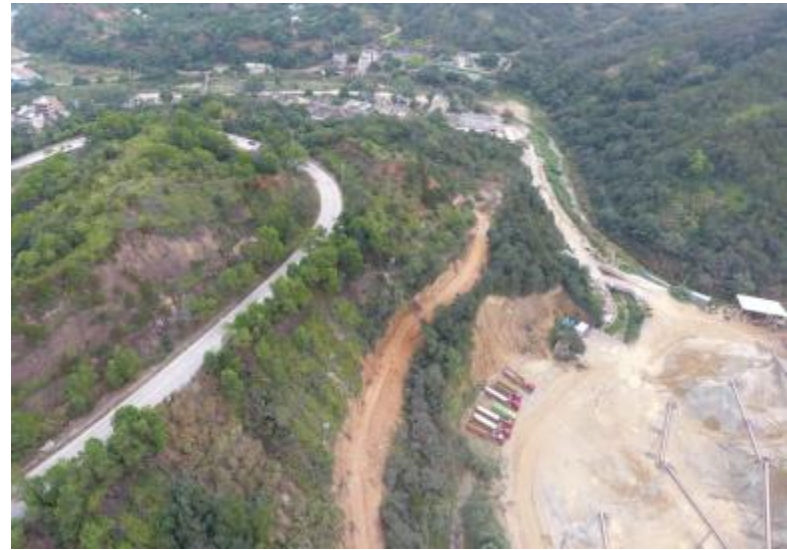
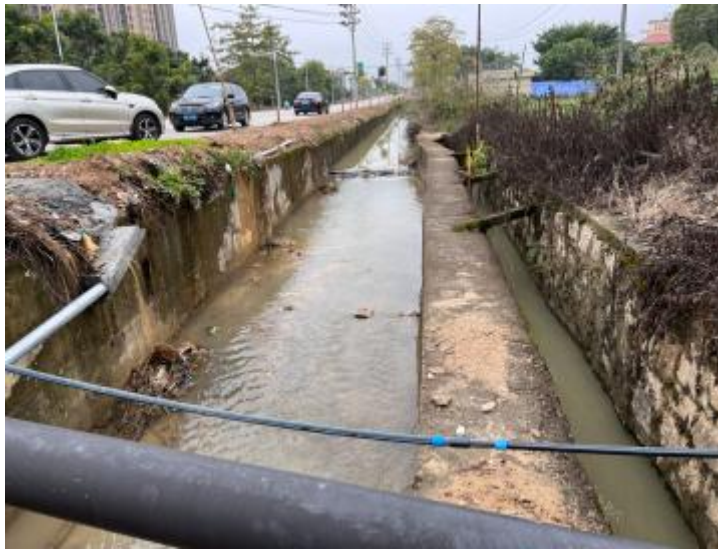
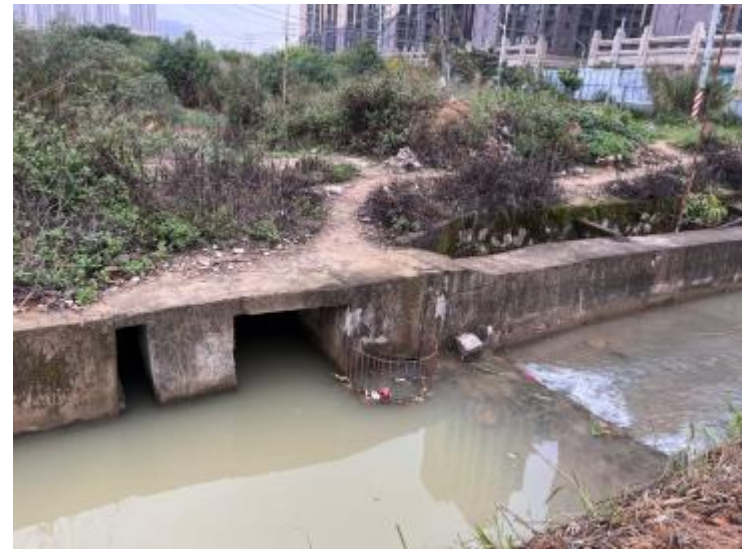
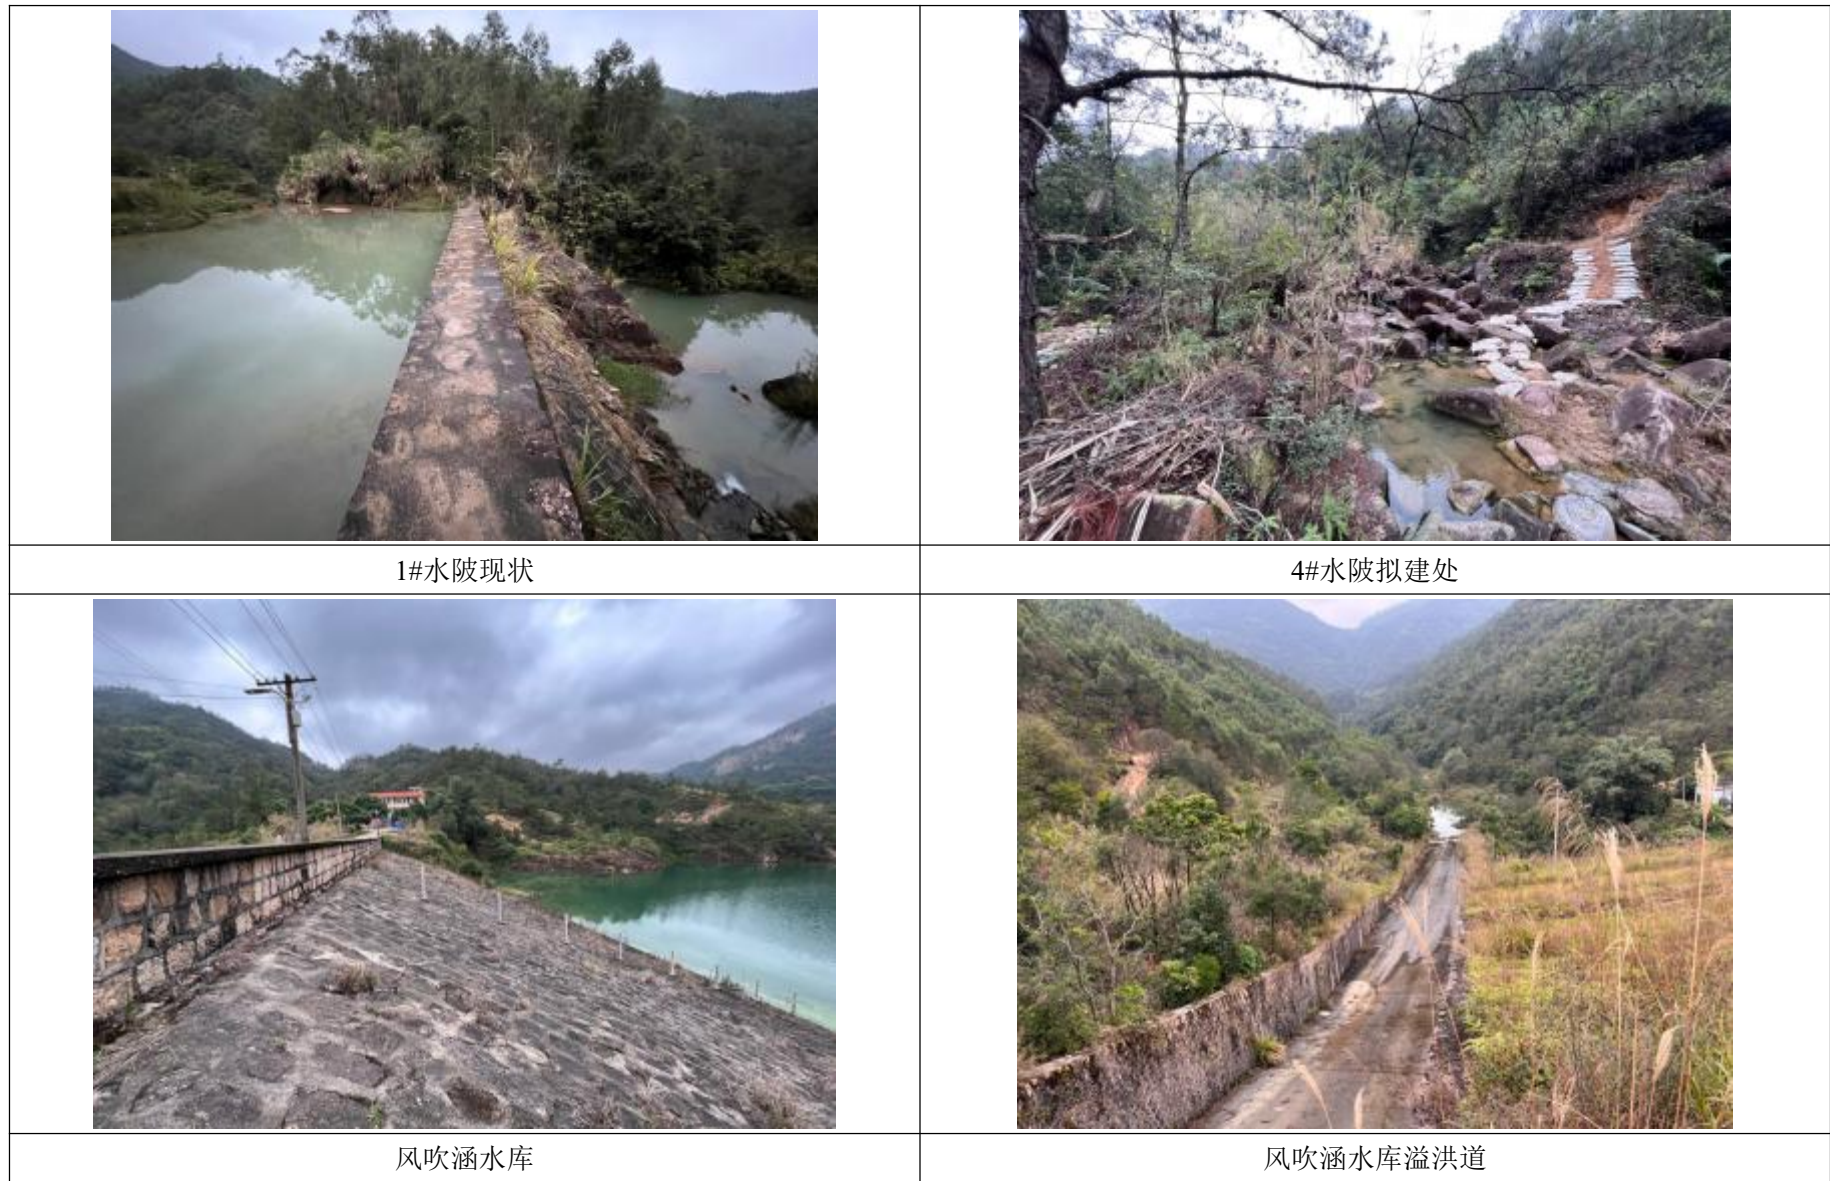
图 2.5.2-3 工程现场图

拟建坝址处

库区

拟建水电站处

河田坝漫水桥闸

取水塔和引水(放空)兼导流隧洞拟建位置

总干渠现状

灌区引水渠交水至总干渠的位置

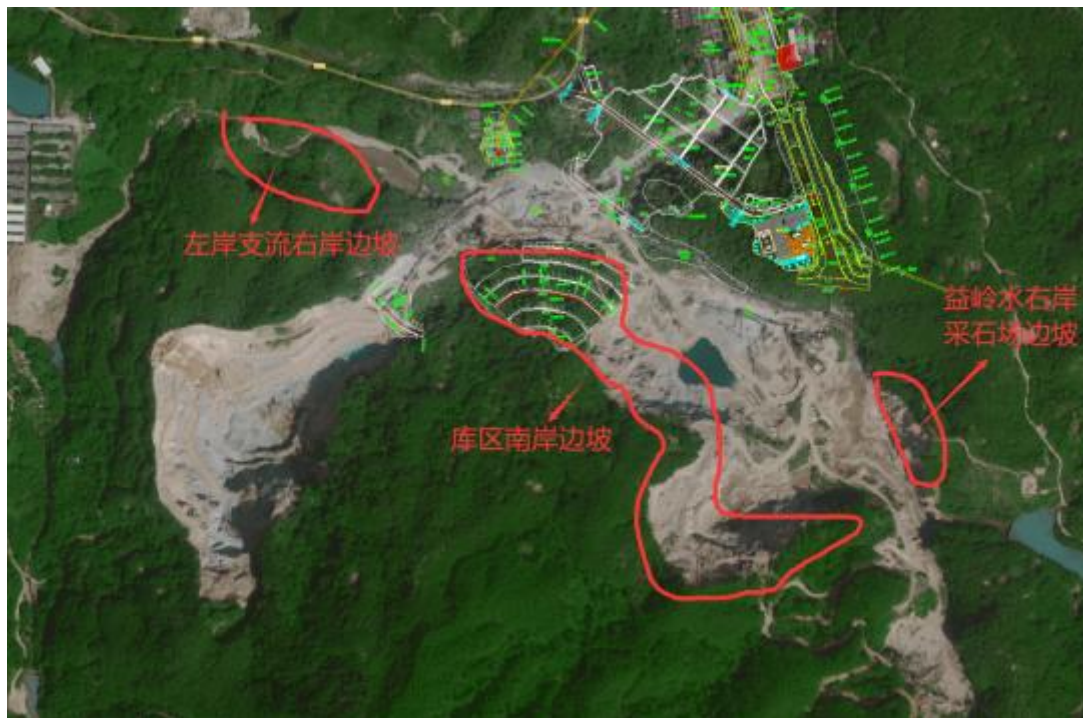
南库岸坝前段，该山坡坡积层、全风化带总厚 14.0~26.5m。拟建水库水位消落深度达 30m。水位消落范围内均为由透水性微弱的坡积层、全风化带构成的土质边坡，含较多球状风化体，现状边坡多为陡坡，在水位骤降时，在坡内渗流力的作用下易发生破坏，造成下滑、坍塌。由于该边坡距坝址比较近，仅约 180m，失稳后可能引起涌浪影响大坝安全，拟对边坡整治进行加固处理，并对坡面采取防护措施，坡体内应进行排水。

图 2.4.3-3 库岸边坡位置示意图

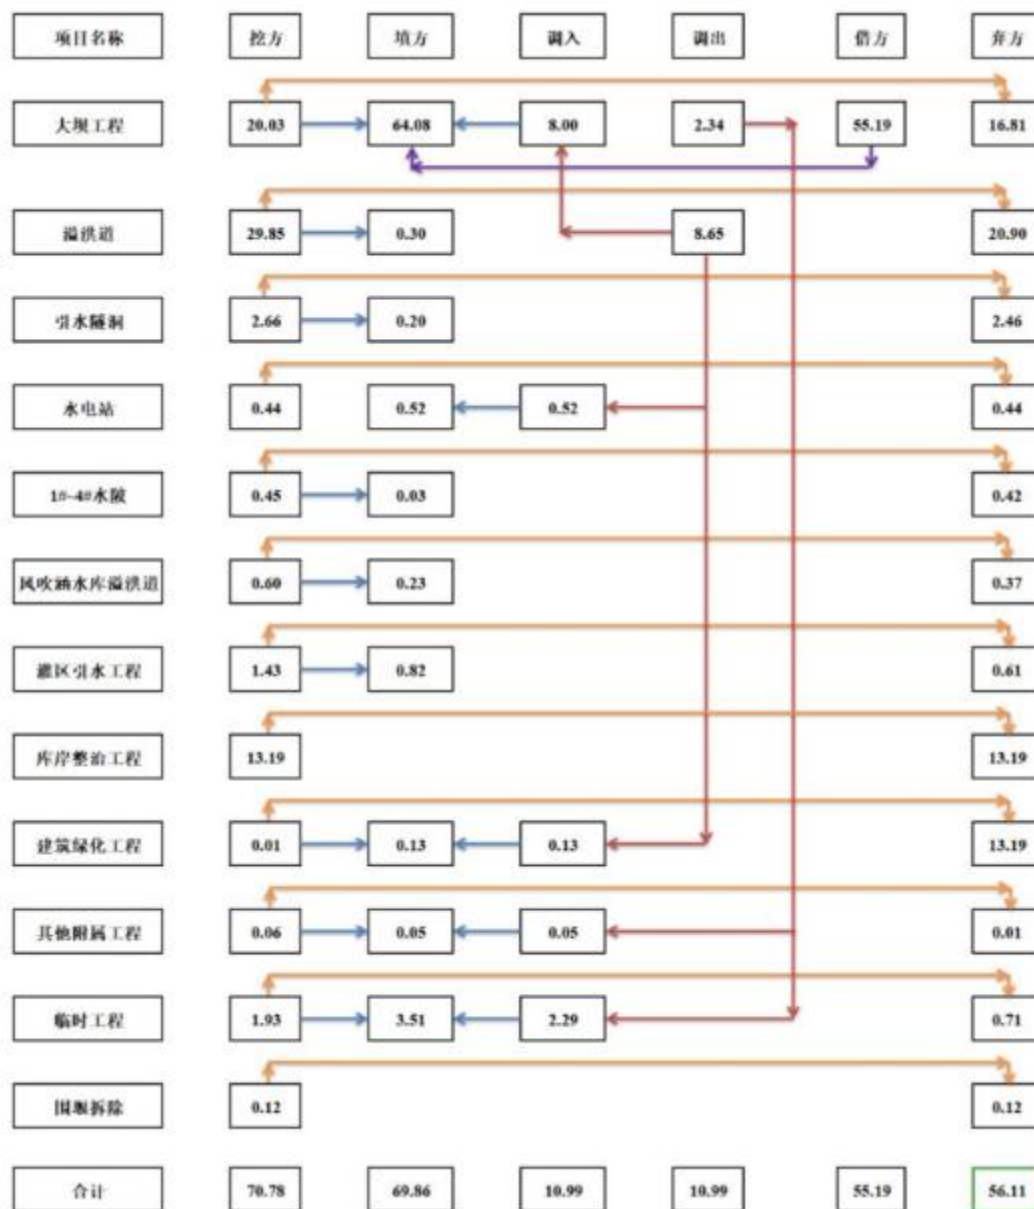
图 2.5.3-1 土石方平衡图

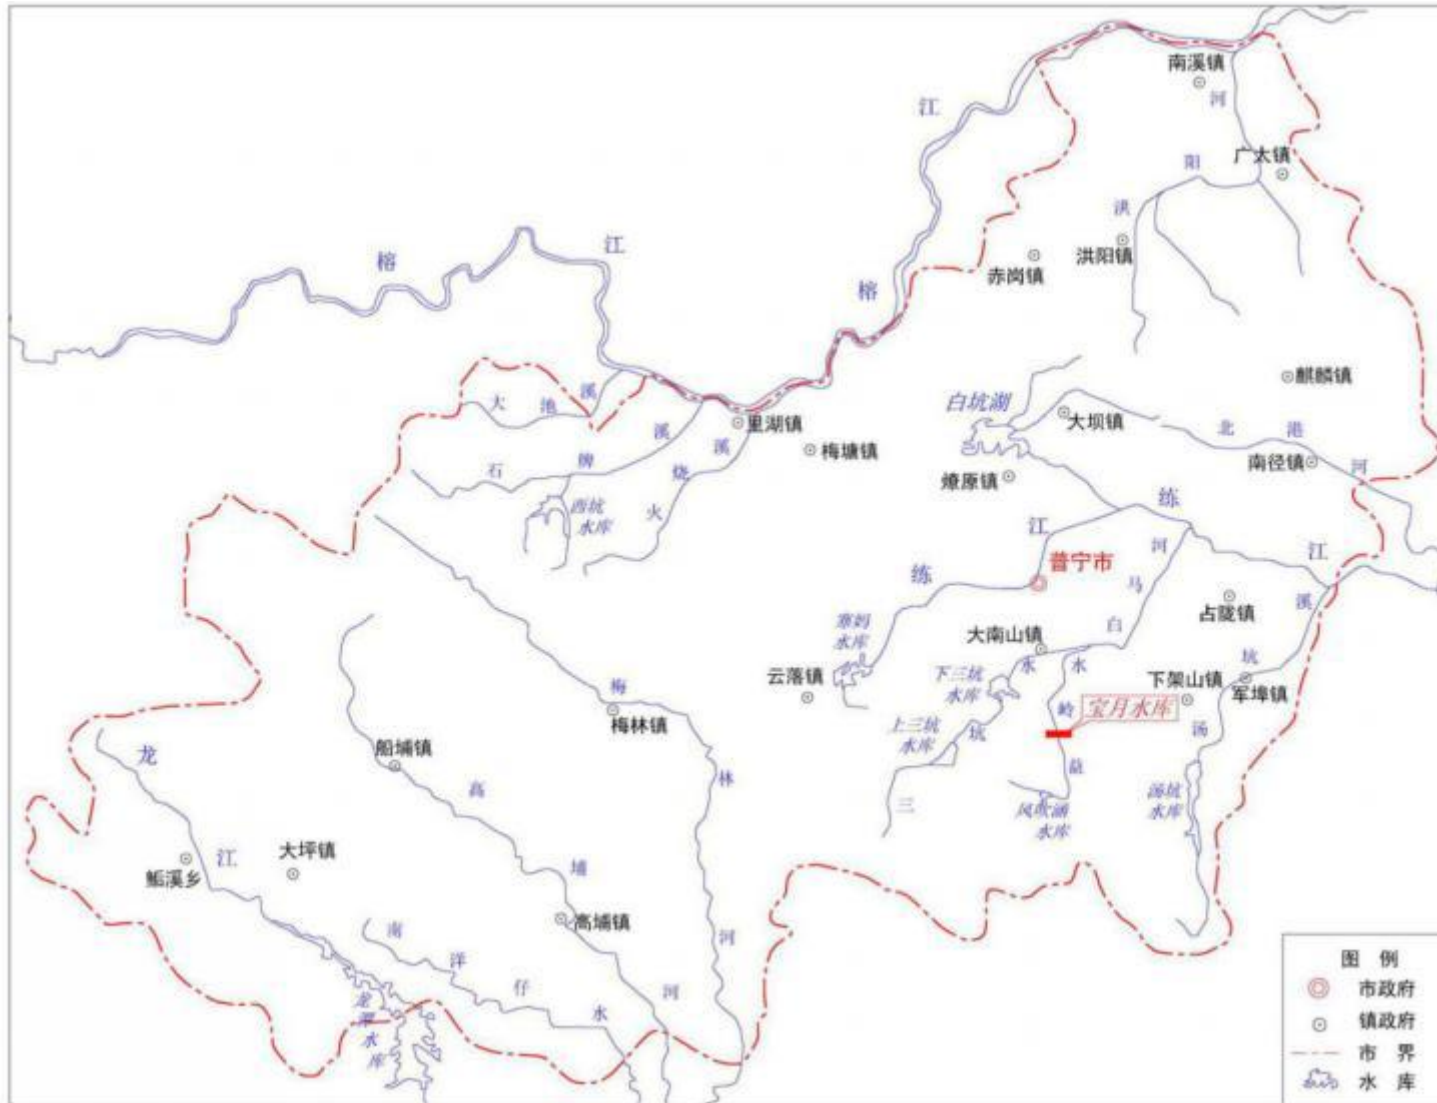
图 4.1.4-1 练江流域水系示意图

宝月水库拟建坝址位于普宁市南面大南山街道河田坝村，在白马河支流益岭水的中游河谷中，经过在广东省测绘局 1982 年出版的万分之一航测图上量算，宝月水库坝址以上总集雨面积为 19.36km²，干流河长 8.5km，其中风吹涵水库集雨面积为 6.26km²。扣除风吹涵水库后，风吹涵水库~宝月水库区间集雨面积为 13.1km²，干流河长 5.91km，干流坡降 0.064。

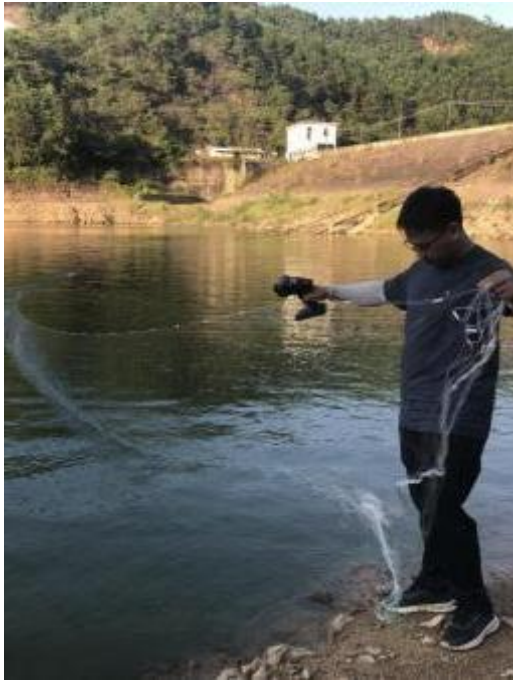
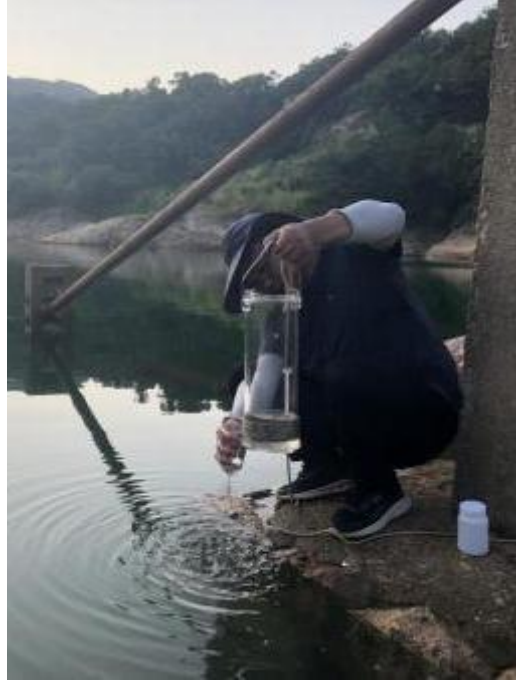
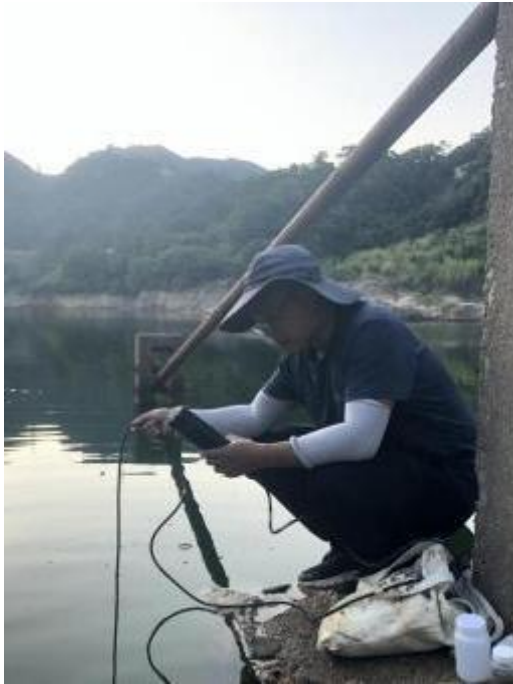
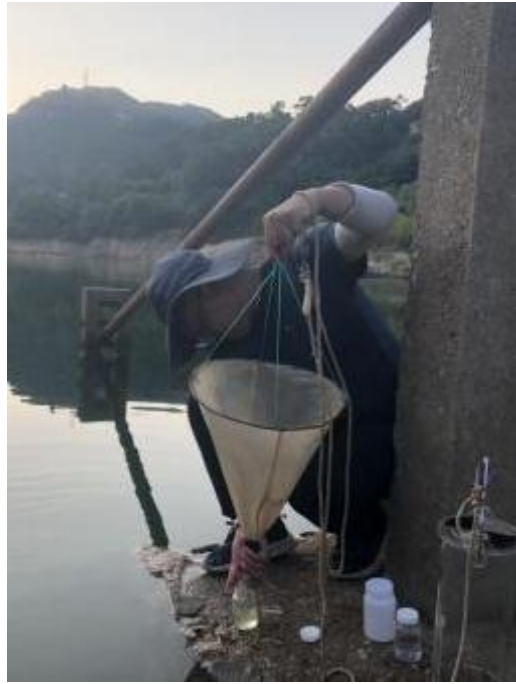
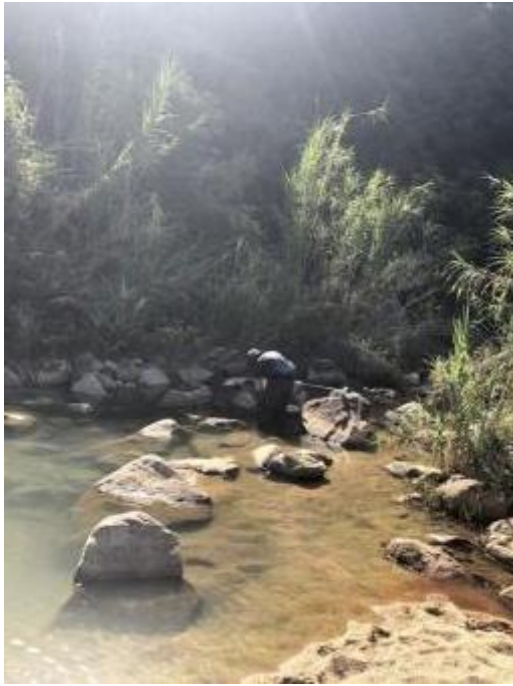
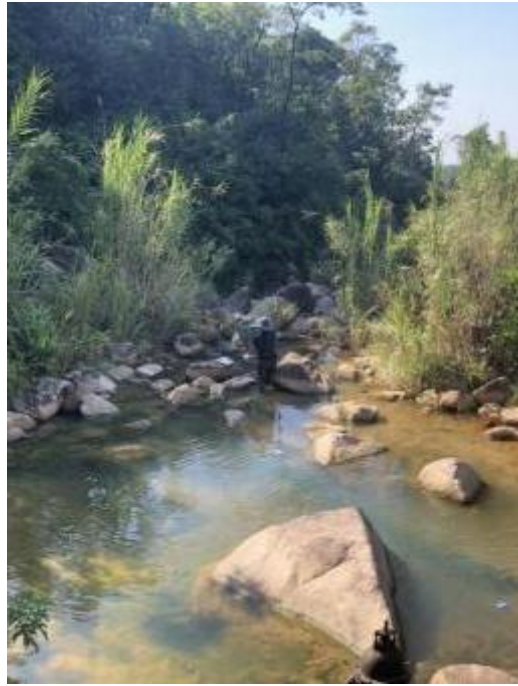
图 4.4.1-2 现场采样、调查照片

鱼类指标以实地调查为主，通过不同孔径的刺网(规格：40m 二指三层沉网、30m 一点五指单层浮网、30m 一指单层浮网)、地笼在各采样位点进行下网捕捞，12-18 小时后收网，分类统计渔获物。此外，通过走访附近居民、查阅相关资料、咨询钓鱼者渔获等方法收集鱼类样本数据。依据《中国鱼类系统检索》、《中国淡水鱼类检索》、《中国动物志》、《中国南方淡水鱼类原色图鉴》、《珠江鱼类图鉴》等资料进行鱼类样本分类鉴定。现场采样、调查照片见下图。

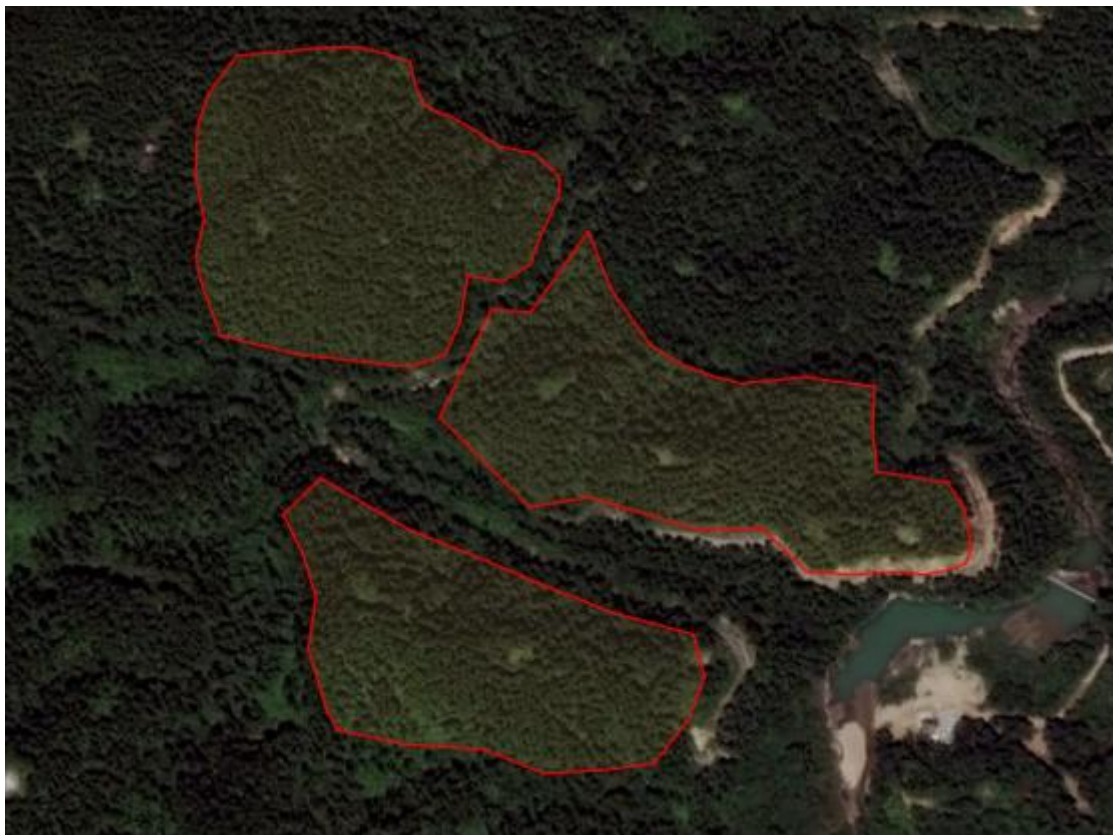
图 4.4.4-8 III1 土料场 A~C 区卫星影像图

工程共设置 4 个土料场，ABC 土料场位于益岭水左岸水陂上游处，地面植被以少量松树为主，有少量坟墓，岩性为花岗岩，有简易公路连接料场，距拟建坝址约 3-5km。D 土料场位于益岭水厂附近，地面植被以松树为主，有较多坟墓，岩性为花岗岩，有简易公路连接料场，距拟建坝址约 3.0km。

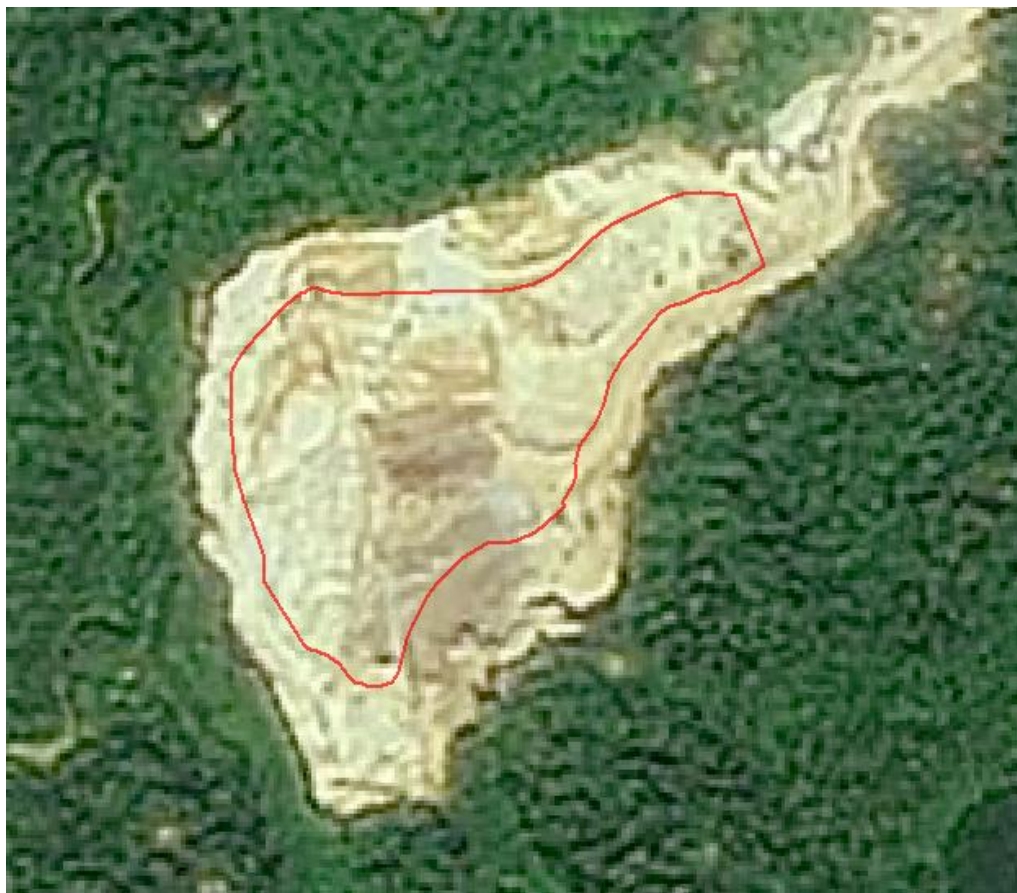
图 4.4.4-10 弃渣场卫星影像图

工程共设置 1 个弃渣场，弃渣场布置于坝址上游左侧现状采石坑处，平均运距约 1km，占地面积 3.367hm²。弃渣场占地类型主要为裸地，植被类型为暖性常绿针阔叶混交林（马尾松+木荷林）。

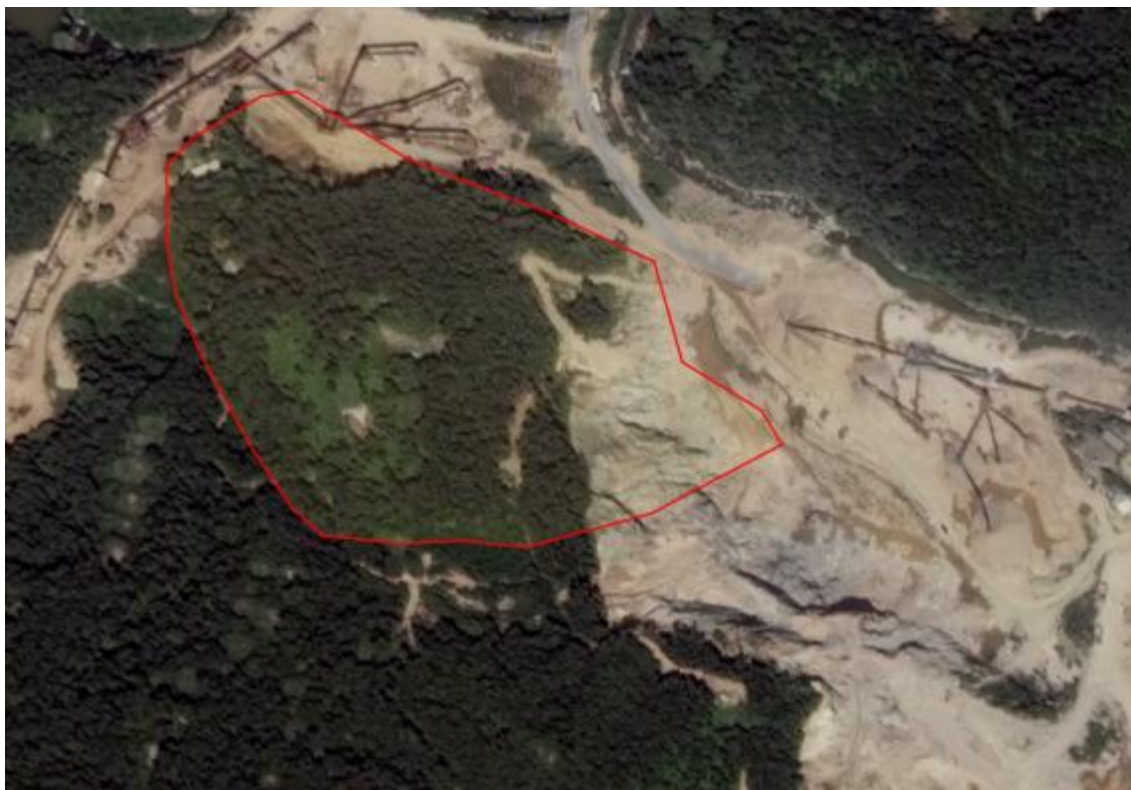
图 4.4.4-11 主坝西南面对面山包卫星影像图

工程不设置自采石料场，石料主要利用溢洪道开挖下段石料，以及主坝西南面对面山包削坡时的石料，不足部分外购。拟建宝月水库主坝西南面对面山包岩性为燕山三期花岗岩，分面有较多坟墓，表面生长杂树，距拟建坝址直线距离约 0.3km，占地类型为主要为裸地，植被类型为暖性常绿针阔叶混交林（马尾松+木荷林）。

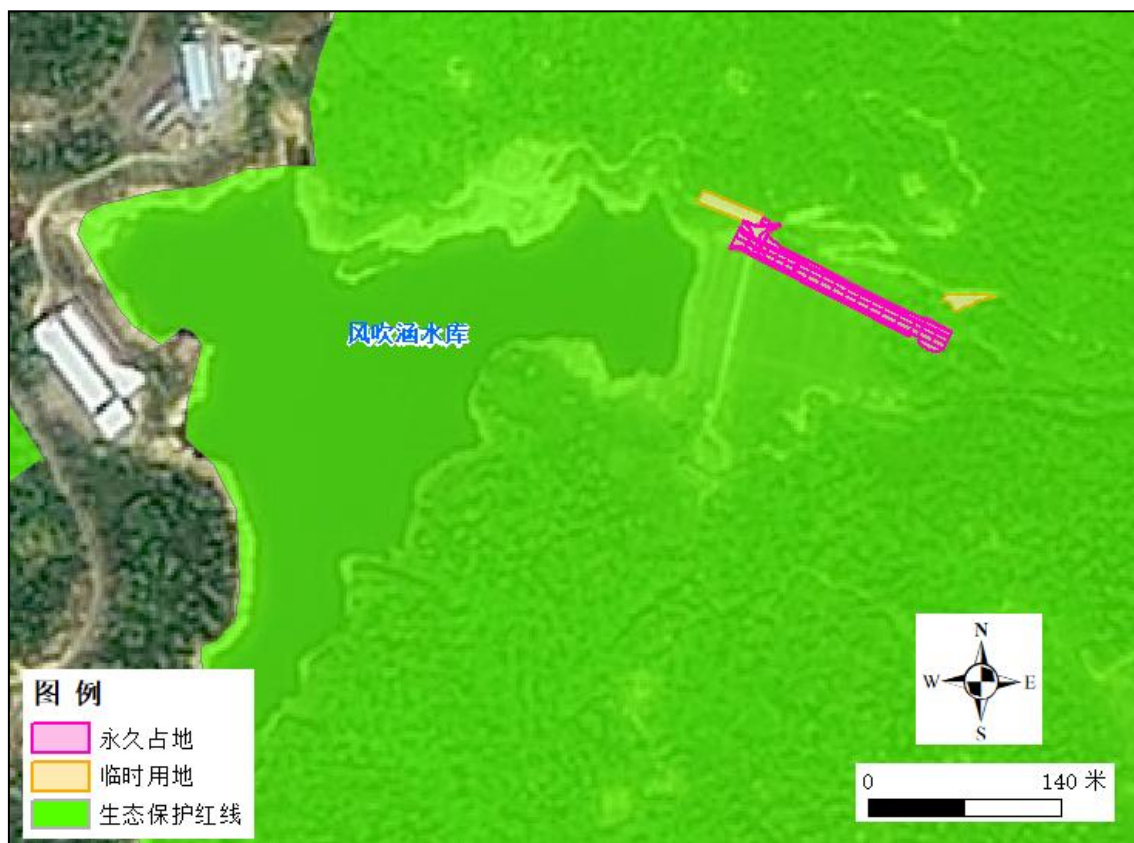
图 4.8.1-1 工程涉及生态保护红线区域

工程用地涉及粤东沿海丘陵平原水土保持生态保护红线。涉及范围共计三块区域，即是风吹涵水库东面施工营造区用地、临时堆放场用地和风吹涵溢洪道占地，占地共 0.27 hm²。涉及范围为林地，植被类型为马尾松林。

根据全省环境管控单元划分情况，本项目风吹涵水库溢洪道位于环境管控单元中的优先保护单元。根据最新的生态保护红线成果，经叠图分析，除了风吹涵水库溢洪道外，其他工程布置及施工布置均不涉及生态保护红线范围。风吹涵水库溢洪道占用了非自然保护地核心保护区的生态保护红线，但本项目为新建水库工程，属于水利基础设施，属于允许对生态功能不造成破坏的有限人为活动，工程建设符合生态优先保护区的要求。根据普宁市自然资源局《关于〈协助出具普宁市宝月水库工程项目占用生态红保护红线审核意见的函〉的复函》（附件8），“宝月水库工程项目为防洪和供水设施，根据自然资源部、生态环境部、国家林业和草原局印发的《关于加强生态保护红线管理的通知（试行）》，属于其中对生态功能不造成破坏的有限人为活动第6中情形，即‘必须且无法避让、符合县级以上国土空间规划的线性基础设施、通讯和防洪、供水设施建设和船舶航行、航道疏浚清淤等活动；已有的合法水利、交通运输等设施运行维护改造’。项目符合生态保护红线内允许有限人为活动的认定，无需开展不可避让生态保护红线论证工作。”

另外,根据普宁市南部优先保护单元中的区域布局的管控要求:【生态/限制类】生态保护红线内,自然保护地核心保护区原则上禁止人为活动,其他区域严格禁止开发性、生产性建设活动,在符合现行法律法规前提下,除国家重大战略项目外,仅允许对生态功能不造成破坏的有限人为活动。本项目除了风吹涵水库溢洪道外,其他工程布置及施工布置均不涉及优先保护单元和生态保护红线范围。风吹涵水库溢洪道占用了非自然保护地核心保护区的生态保护红线(占用生态保护红线面积共 0.27hm^2),但本项目为新建水库工程,属于水利基础设施,属于允许对生态功能不造成破坏的有限人为活动(见附件15),工程建设符合生态优先保护区的管控要求。

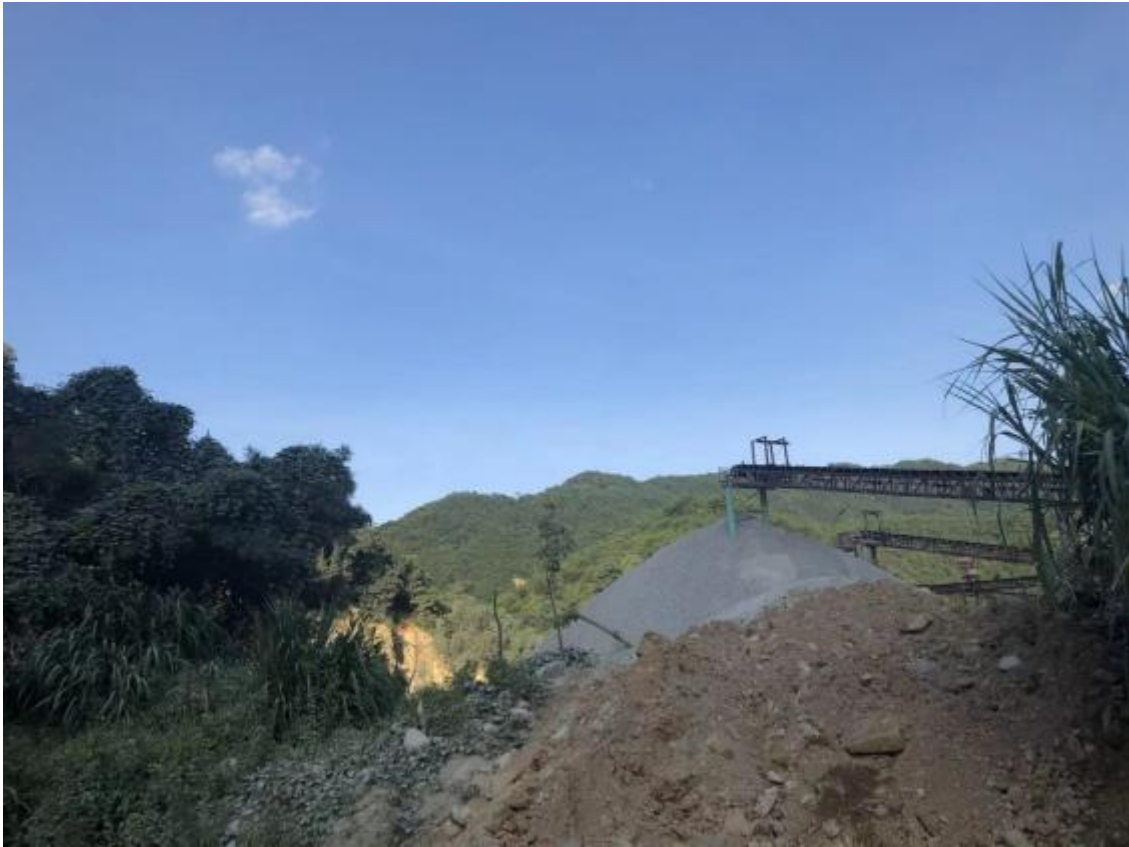
图 4.9-1 河田坝采砂石场

评价区河田坝区域有一座露天砂石采场。周边大量的植被被砍伐，造成了大面积的植被消失，进而造成了水土流失。

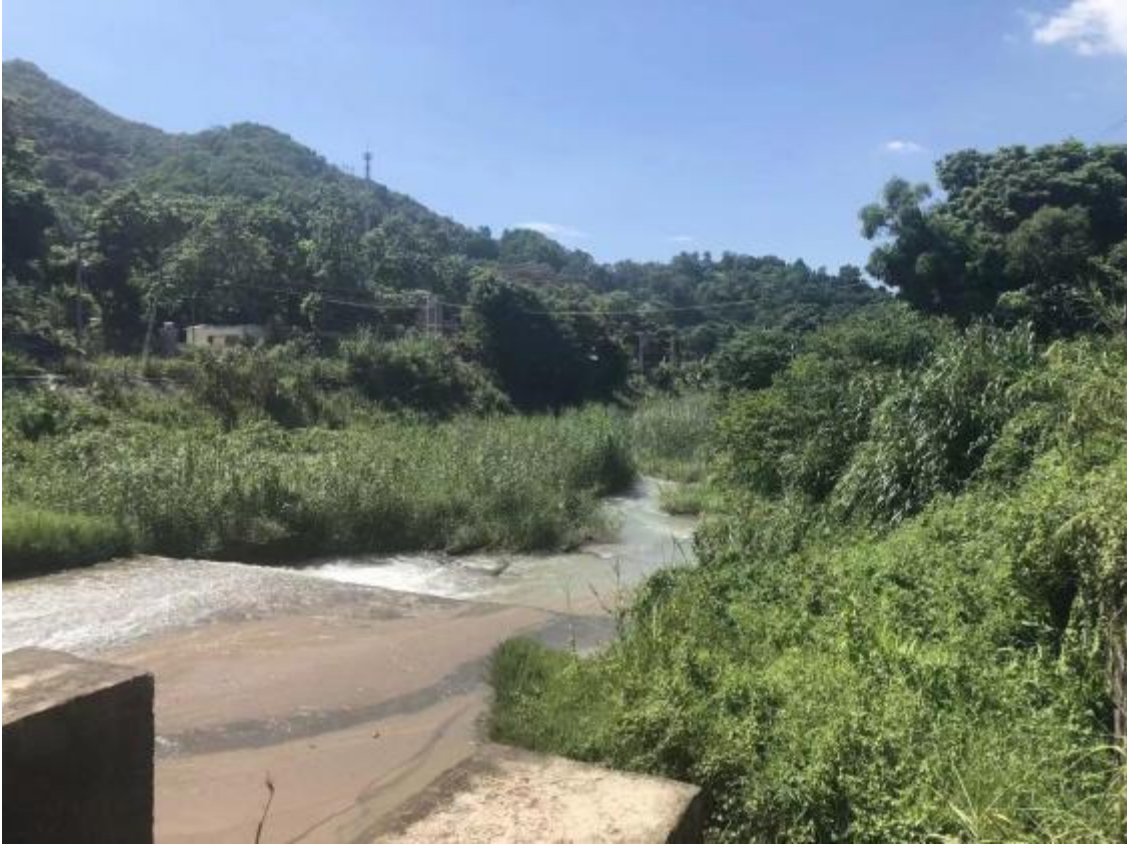
在白马河和益岭水及其东侧支流、西南侧支流已建有水闸（河田坝漫水桥闸）、水陂（1#水陂）。这些水闸及水陂建设时间早，已改变了本河段的天然河道状态，导致河流连通性较差，由于水闸、水陂的阻隔作用，鱼类已无法向上游溯河，也影响各河段鱼类的交流以及短距离的索饵或生殖洄游。

图 4.9-3 河田坝漫水桥闸

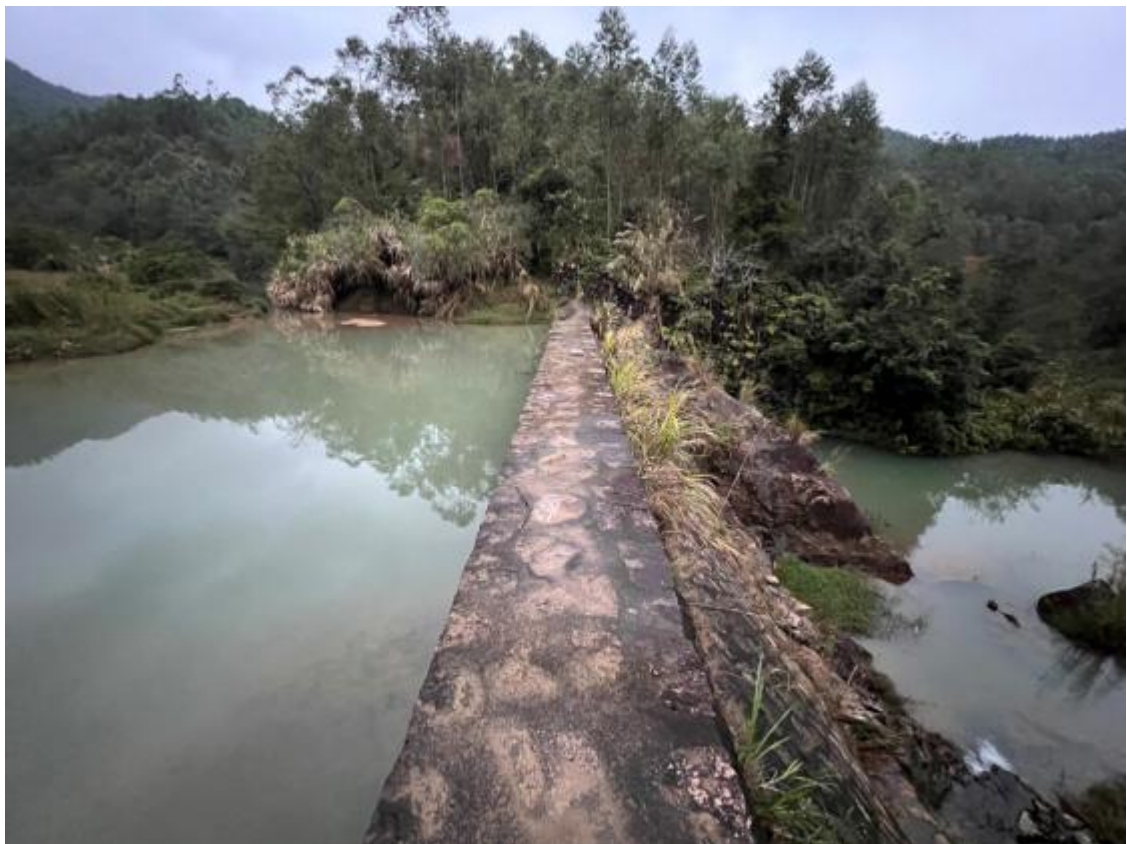
图 4.9-4 益岭水上游 1#水陂（已建）

1#水陂为已建水陂，位于左支流上，因现状水陂存在漏水现象，本次将对原水陂进行陂身加固和上游河道清淤处理。现状 1#水陂采用埋石混凝土重力坝型式，中间陂顶高程 142.50m，两岸墙顶高程 143.50m，陂顶宽度 1.3m。现对水陂表面贴 0.5m 厚的钢筋砼，对其进行加固。加固后，陂顶溢流段顶部高程为 143.00m，长 30.514m；两岸挡水段顶部高程为 144.00m，共长 11.70m。上游河道清淤至 104.00m

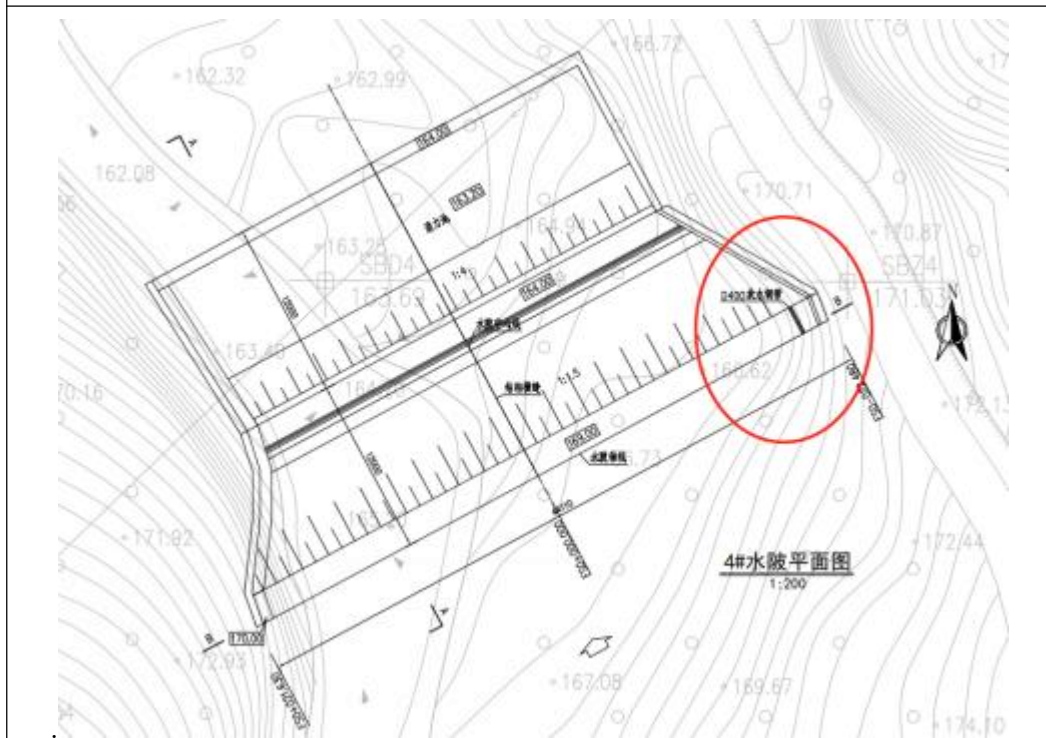
图 5.1.2-2 水坝生态流量下泄管

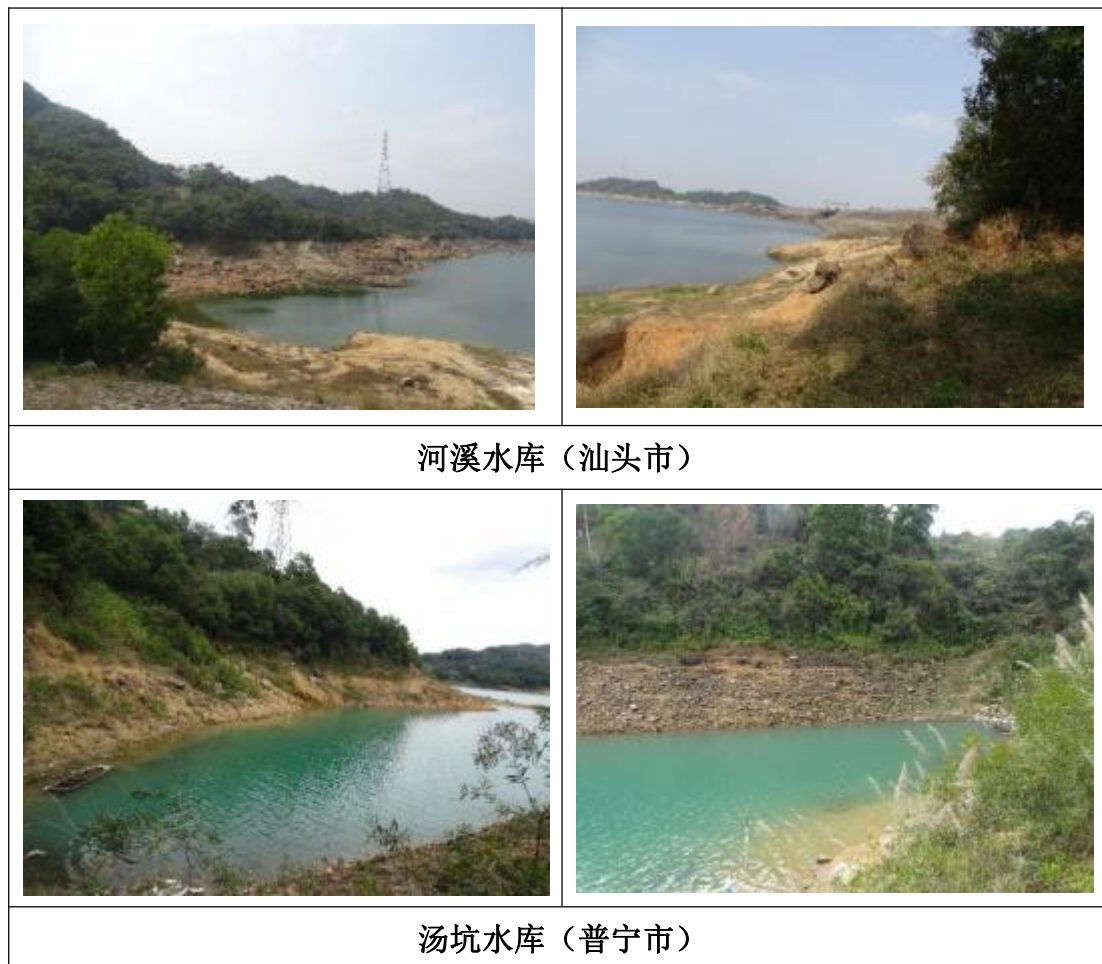
根据水库类项目运行情况，大部分水库投入运行一定时期后，由于水库调度以及季节性水位涨落，库周会出现明显的消落带。

图 5.3.2-1 水库消落带示意图

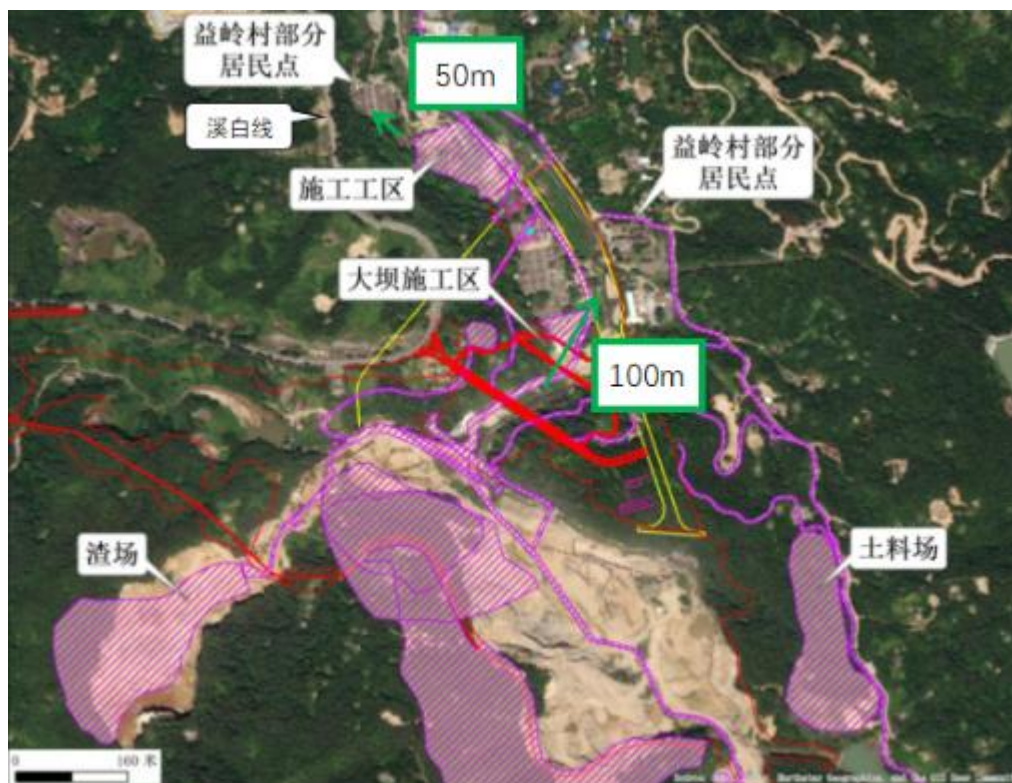
图 5.5.1-2 大坝枢纽区主要噪声源与周边居民点分布及空间位置关系示意图

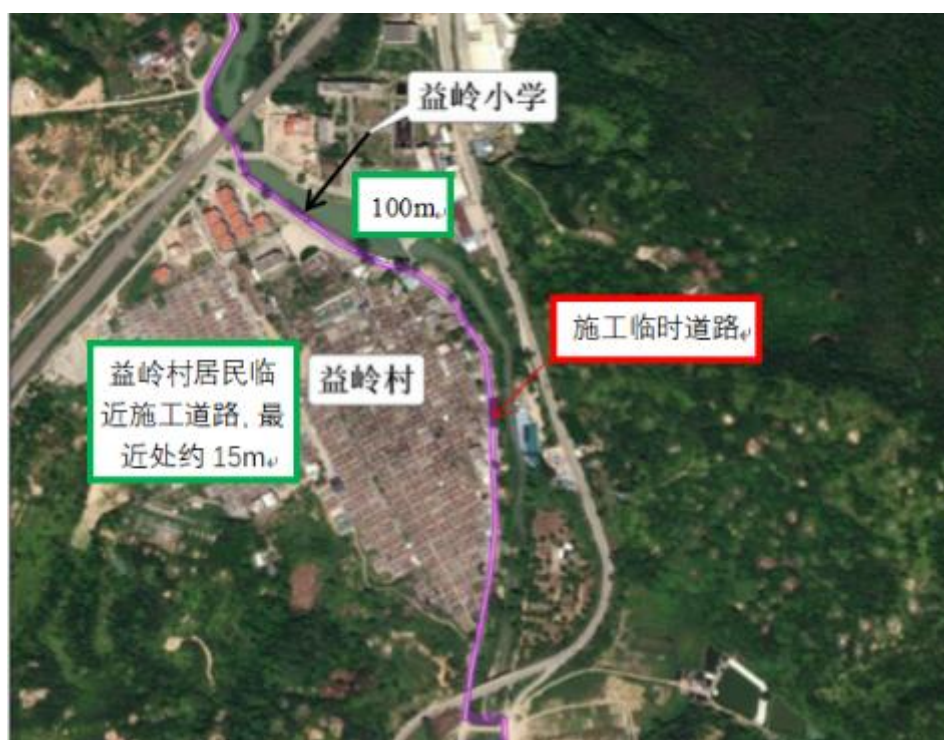
大坝工区尽量利用现有场内道路，拟新建施工临时路约 2.29km，场内道路基本布置在大坝库区及库周范围，周边没有集中的居民区、学校等敏感点。对外进场道路主要利用现有的交通道路，沿线分布益岭村、益岭学校、灰寨村等环境敏感点，这里重点分析施工期间施工交通运输带来的环境影响。施工临时道路与沿线周边的居民点、学校的空间位置关系示意情况详见下图。

图 5.5.1-2 施工道路及灌区引水管线主要噪声源与居民点分布位置关系示意图

经预测分析，新建施工道路交通运输造成的流动声源在 40m 范围外，声环境基本满足《声环境质量标准》(GB3096-2008)2 类昼间标准 60dB 标准限值。大南山街道~水库坝址为乡村公路(友谊路)需作为施工临时道路使用，临时施工道路一侧临近益岭村、益岭学校、灰寨村等敏感点，最近处约 10-15m。昼间施工车辆运输过程中产生的交通噪声将超过《声环境质量标准》(GB3096-2008)2 类标准，临近道路一侧的居民点昼间超标量约 1.2~1.3dB (A)，夜间超标量在 10.2dB (A)，施工期间应采取一定的降噪措施减轻临时施工道路交通运输对其带来的影响，如采取避免在居民区附近禁喇叭和限制车带等措施，以减少交通噪声对周围环境的影响。施工临时道路沿线敏感点交通噪声预测结果见下表。

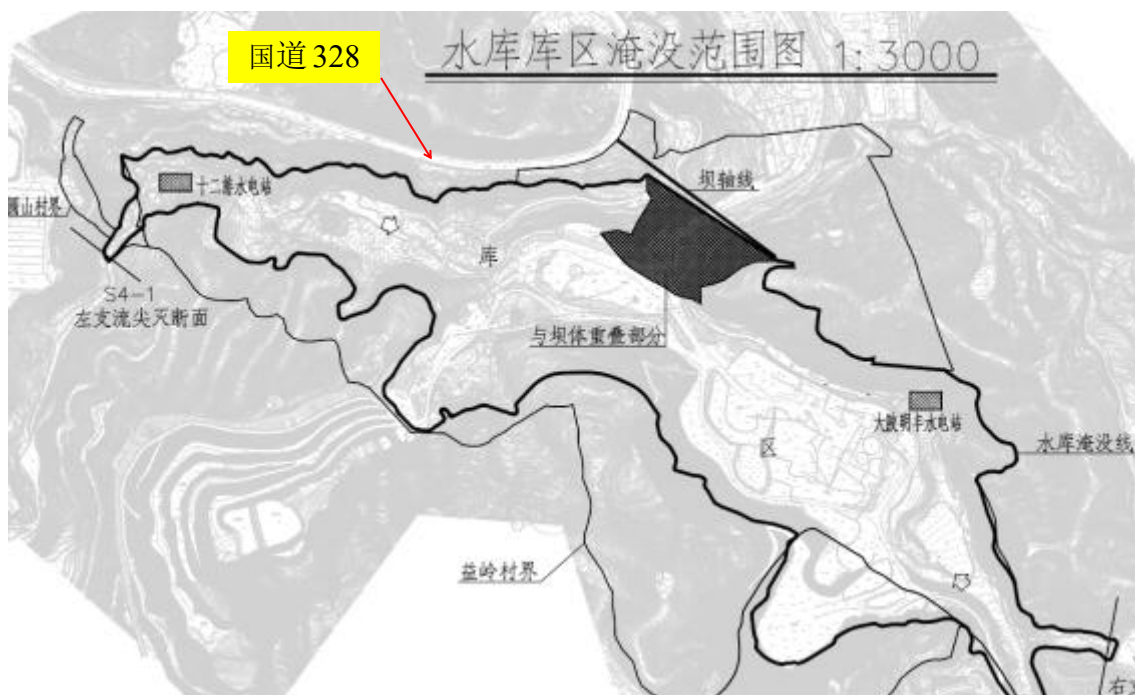
图 6.3-1 水库库区淹没范围与国道 328 的位置关系示意图

运行期水库水质污染风险源主要为库周公路发生交通事故导致库区水质污染。水库建成后，上坝公路利用 G238 国道，库周部分区域距离 G238 国道较近，最近的直线距离约 25m 左右，水库库区淹没范围与国道 328 的位置关系详见图 6.3-1。如在以上路段发生危险化学品运输安全事故，会造成有毒有害物质的泄漏，污染物进入水库，可能对水库水质产生一定影响。根据现场查勘，虽然 G238 国道部分路段距离水库淹没线较近，但临近水库一侧的植被均比较茂盛，且安装了防撞护栏、截排水沟，大大降低了公路发生交通事故导致库区水质污染的风险概率。
