揭阳市揭西县桔香园食品厂“7·4”较大 中毒窒息事故调查报告

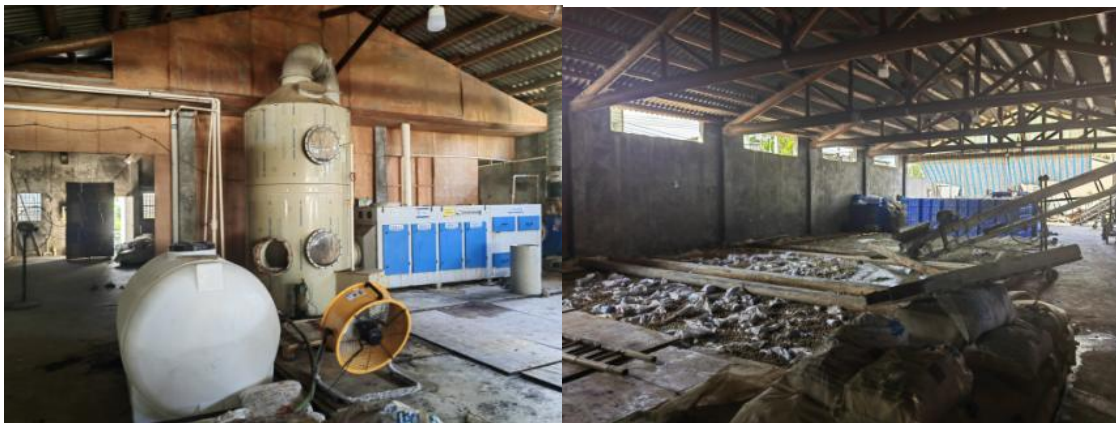
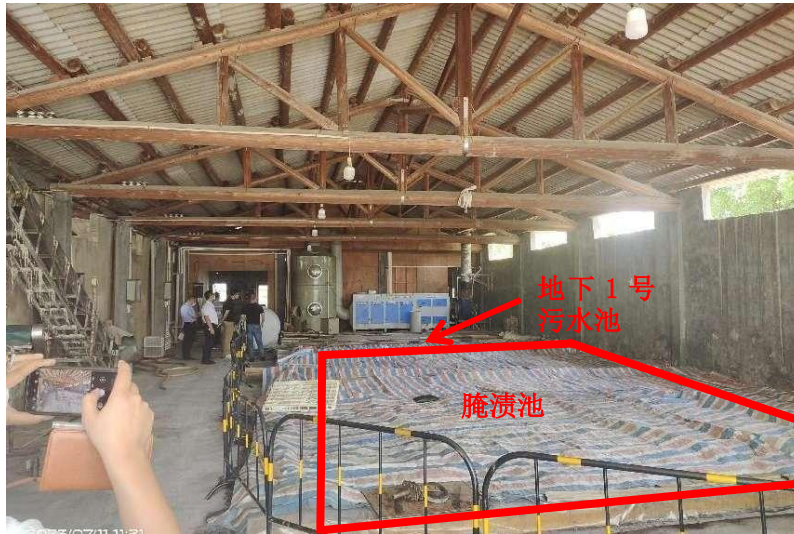
分隔木板东侧区域自东向西依次布置：地下敞开式腌渍池、地下 1 号封闭污水处理池（以下简称：1 号池）和 1 号池封闭盖板上放置一套废气处理设备。

分隔木板东侧（地下腌制池+地下污水处理池）区域照片

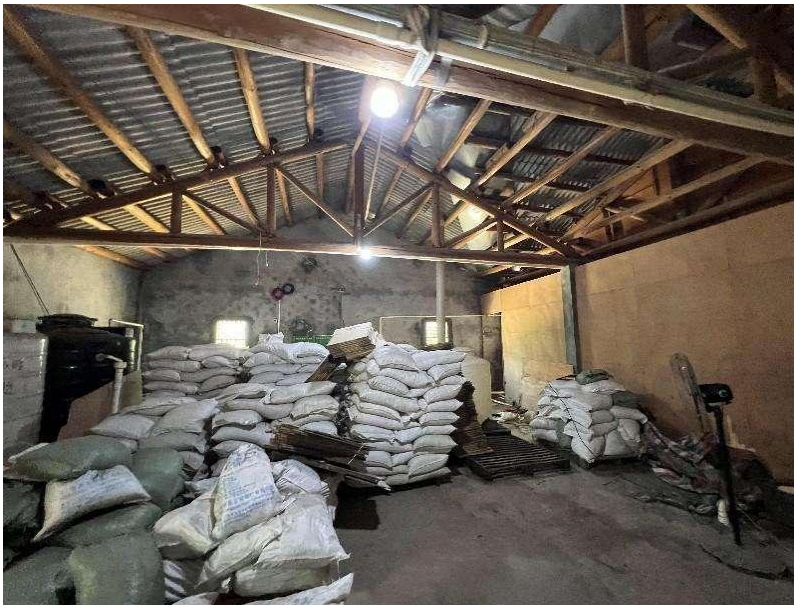
分隔木板西侧区域布置：事故库房地面下为3号封闭污水处理池（以下简称：3号池），3号池由多个小池串联组成，3号池封闭盖板上的空间用于仓储和污水处理控制操作间。库房地面堆放有片碱、磷酸三钠、碳酸钠、生物质燃料、包装纸箱等物料。库房地面北面墙上安装有污水处理设备控制电源箱，北面墙边布置管道、1#水泵、电磁流量计。

分隔木板西侧（事故库房）内景照片

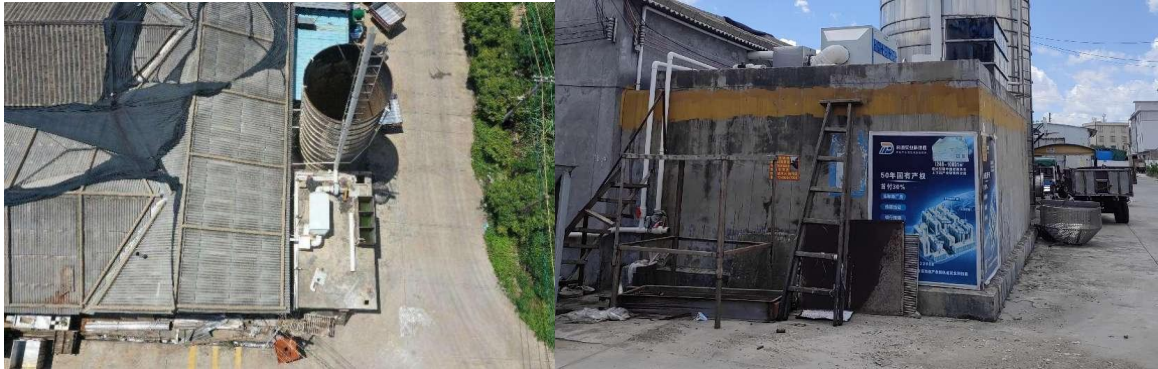
事故库房西侧室外（桔香园厂区西邻村道侧）布置：地上2号封闭污水处理池（以下简称：2号池）和2号池封闭盖板上放置一套废气处理设备，2号池南侧布置废水暂存不锈钢水罐（以下简称：暂存罐）。

事故库房西侧室外景照片

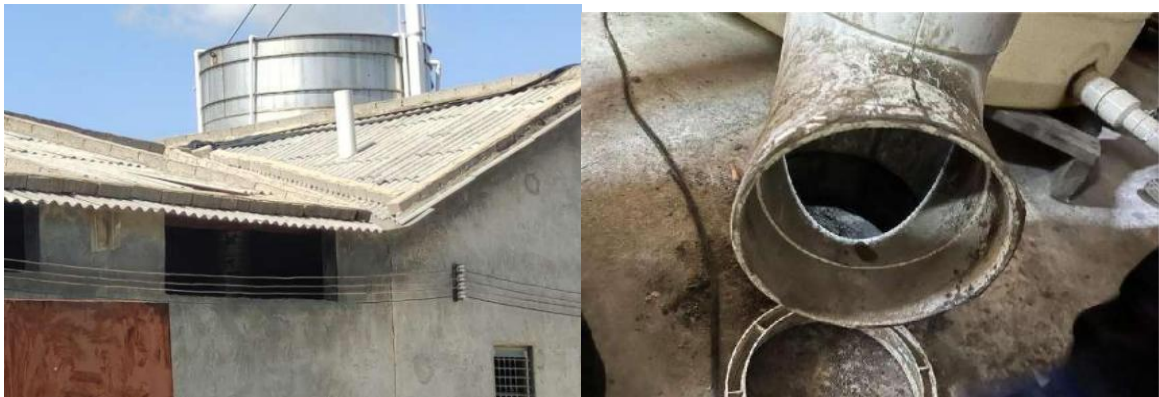
事发后现场勘查发现，库房西侧室外 2 号池废气(恶臭气体)无组织排放；库房内地下 3 号池设置一根竖穿屋顶的向室外排放废气管，但管内底部连通 3 号池部分已被水泥封堵，3 号池废气无组织排放。事故库房没有安装机械通风设备。

事故库房地下 3 号池排废气管照片

事故企业桔香园厂的污水处理设备设施和事故库房①未按照《工业企业总平面设计规范》（GB 50187-2012）规定，进行选址分析和总平面布置设计，事故库房地下3号池排向室外的排废气管内被水泥封堵，造成3号池废气无组织排放，有毒有害气体逸出扩散排放在库房内。②未按照《生产设备安全卫生设计总则》（GB 5083-1999）4.2和4.5规定，向工作场所排放超过国家标准规定的有害物质，未在设计上采取有效措施加以防护，未设计相当的安全卫生防护装置。③未按照《工业企业设计卫生标准》（GBZ 1-2010）6.1.4、6.1.5和6.1.6规定，产生高毒物质硫化氢气体的污水处理设施1号池、3号池与腌制作业、仓库场所布置在同一建筑物内且未有效隔离，未进行通风、排毒设计和自动报警或检测装置设计。④未按照《鼓风机曝气系统设计规程》（CECS 97: 97）5.1.11的规定，设计配备备用风机。⑤未落实《揭西县凤江桔香园食品厂建设项目现状环境影响评估报告》

2.企业未能落实相应的环境保护措施。桔香园厂未落实环境影响评价文件确定的环境保护措施，未保持事故库房自然通风且未安装机械通风设备；未能发现污水处理设施存在重大缺陷，将放散有毒物质的生产过程所涉及的污水处理设施与腌制作业、仓库场所布置在同一建筑物内，且产生高毒物质硫化氢的工作场所与其他工作场所未有效隔离；污水处理设施管线内介质流向标识不清，未配备曝气备用风机，用水泥封堵事故库房地下3号池向室外的排废气管，造成3号池废气无组织排放。

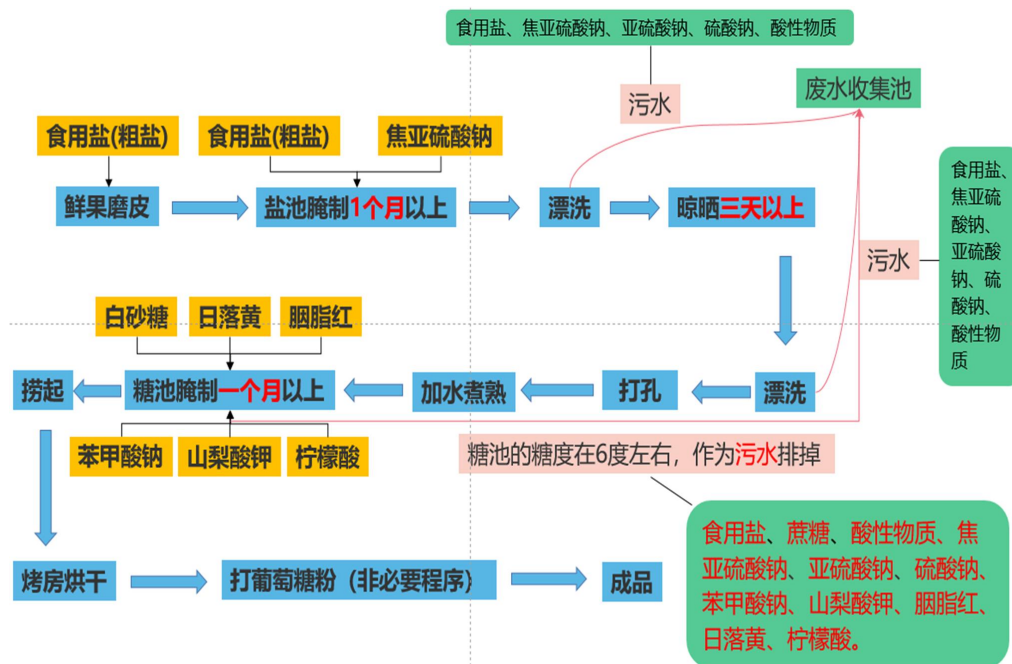
食品(金桔)生产加工工艺流程及物料图

废水主要集中在漂洗工艺产生。废水污水包含食用盐、焦亚硫酸钠、亚硫酸钠、硫酸钠、苯甲酸钠、山梨酸钾、柠檬酸、蔗糖、酸性物质等污染物。

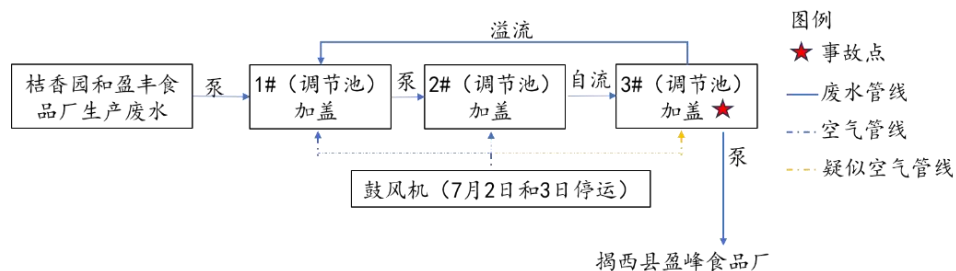
桔香园厂蜜饯生产过程使用焦亚硫酸钠、食用盐等物料，产生含有硫酸盐等污染物的废水从集污池通过潜水泵抽出，流向事故库房西侧室外废水暂存罐，再通过电磁流量计流向1号池。

揭西县桔香园食品厂污水处理站设置图

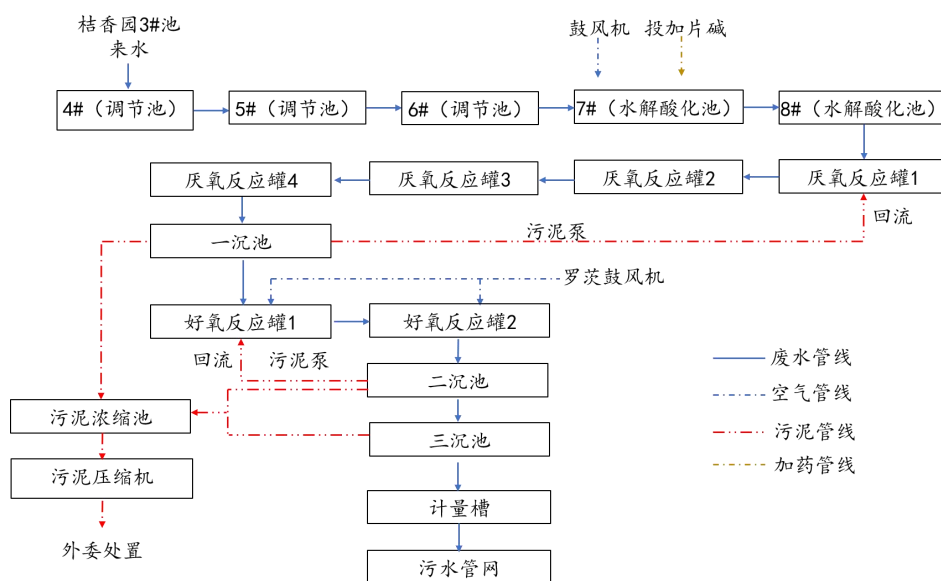
揭西县盈峰食品厂污水处理站设置图

两厂废水在桔香园厂 1 号池混合（监测含盐量不超过 2.5%，必要时加自来水、生化菌群），通过 2#水泵（10 m³/h）抽向库房西侧室外的地上 2 号池，水满溢流向事故库房地下的 3 号池，再通过 1#水泵（不锈钢耐腐蚀自吸泵，流量 17.5-6m³/h）抽到盈锋厂 4 号池，自流向 5 号池、6 号池、加片碱池（按 10 吨水配 1 包氢氧化钠配比，控制 PH 值呈弱碱性），再流向 7 号池和 8 号池。废水从 8 号池通过 6#水泵（17.5-6m³/h）抽向第一组（2 个）厌氧罐（厌氧罐产生沼气通过水封罐引到燃烧器），流向 1 号沉淀罐，通过水泵（16.5m³/h）抽向第二组（2 个）厌氧罐（沼气通过水封罐引到燃烧器），再流向 1 号和 2 号好氧罐（好氧罐连接 2 台罗茨鼓风机进行曝气），再流向 2 号和 3 号沉淀罐，最后流向废水排放口在线监控（监测）设备槽，有偿排入集中处理设施管网。

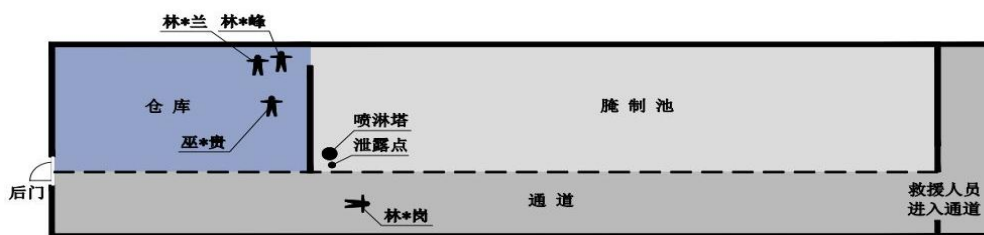
2023. 07. 04揭西县桔香食品厂平面示意图
