# 揭阳市造船厂地块历史文化资源调查评估报告

委托单位：揭阳市榕城区进贤门街道办事处

编制单位：中誉恒信工程咨询有限公司

## 房屋危险性鉴定报告

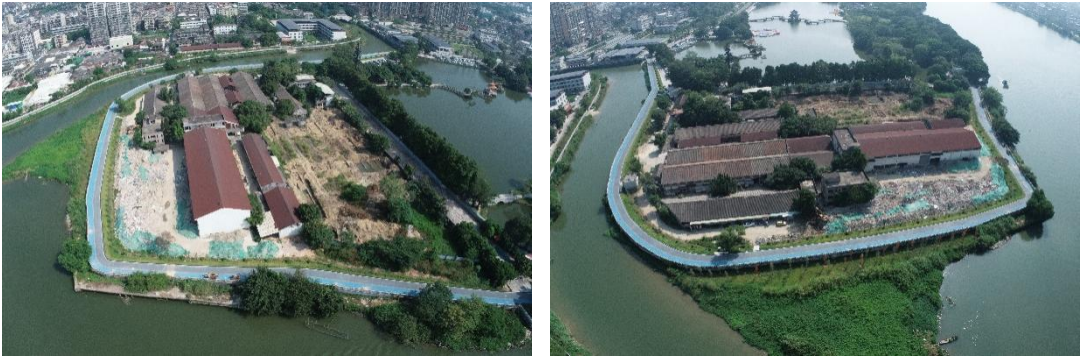
图 1-1 揭阳市造船厂地块航拍图

本次历史文化资源调查评估对象揭阳市造船厂地块位于西湖西侧，与西湖公园隔路相望，构成古城南侧滨江近现代工业带的典型组团，是揭阳城市工业化进程的重要见证。

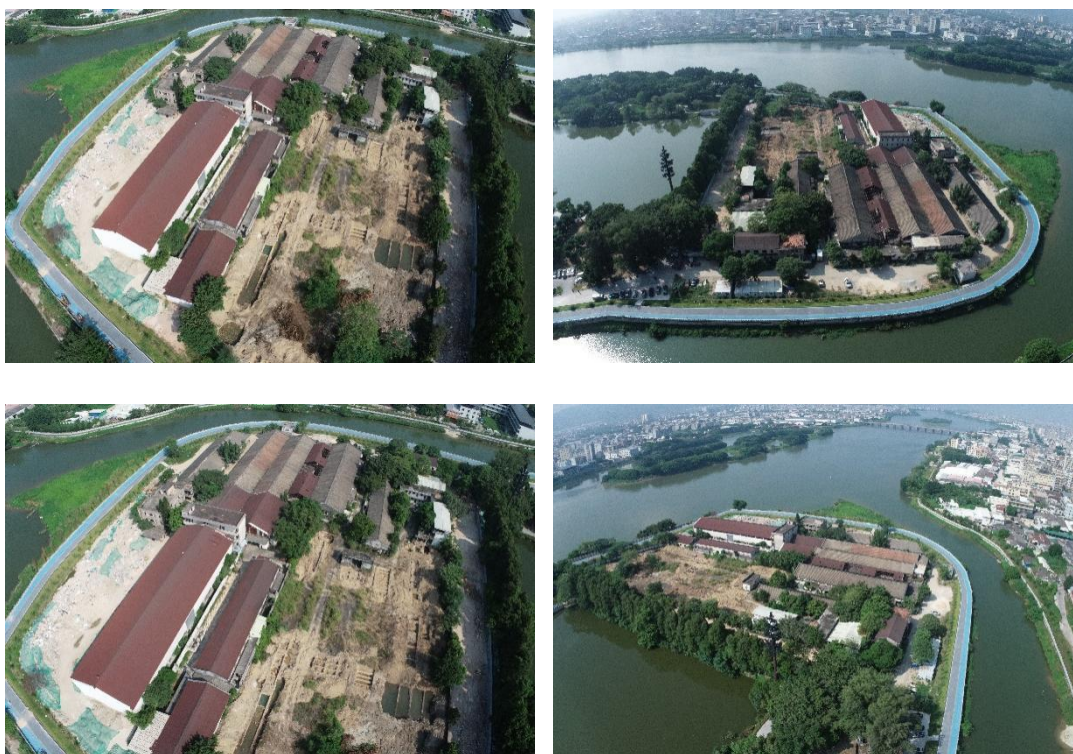
图 3-4 现状航拍图

造船厂片区工业厂房布局规整、肌理清晰，在一定程度上承载并反映了环古城地区近现代工业发展的空间演进脉络。

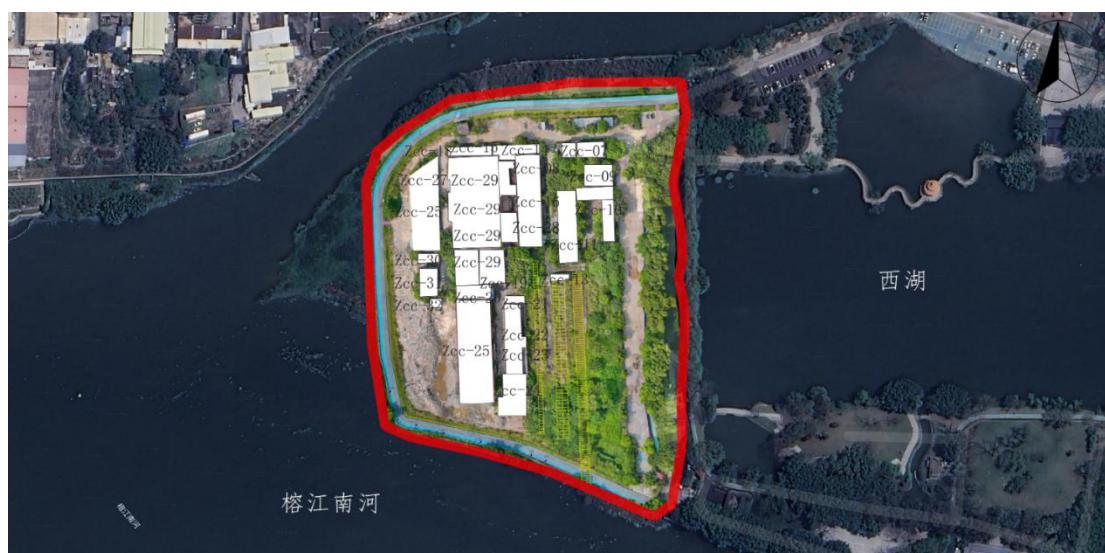
图 3-5 现状建筑物编号图

依据造船厂地块及周边区域的功能与空间结构划分，整体设定为“ZCC”标识单元。采用“片区缩写+编号”形式进行唯一性编码，编号遵循“全面覆盖、组群一致、特征表达、简明实用”的原则，对同一组团内层数、风貌、结构类型、保存状况等相近的建筑实行统一编号，同时兼顾对资源特征的反映，确保编号体系便于后续评估与分类管理。

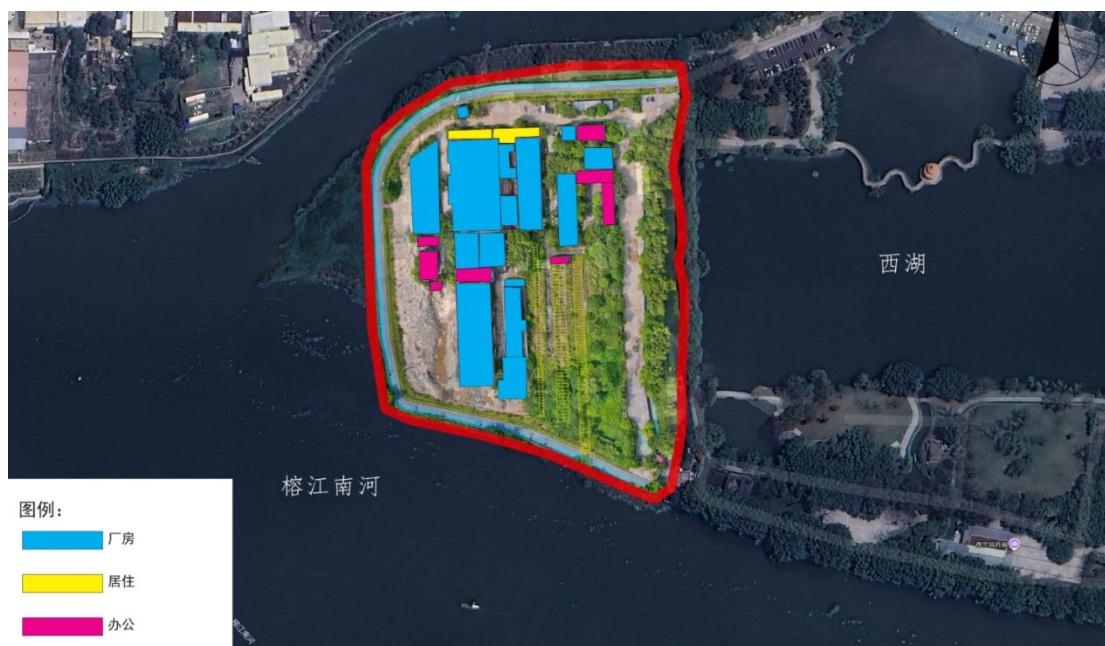
图 3-6 现状建筑功能分析图

项目地块内建筑功能以工业为主，部分为办公、居住功能，其中，工业建筑占比约 84%，居住功能占比约 3%，办公功能占比约 13%。（按占地面积）

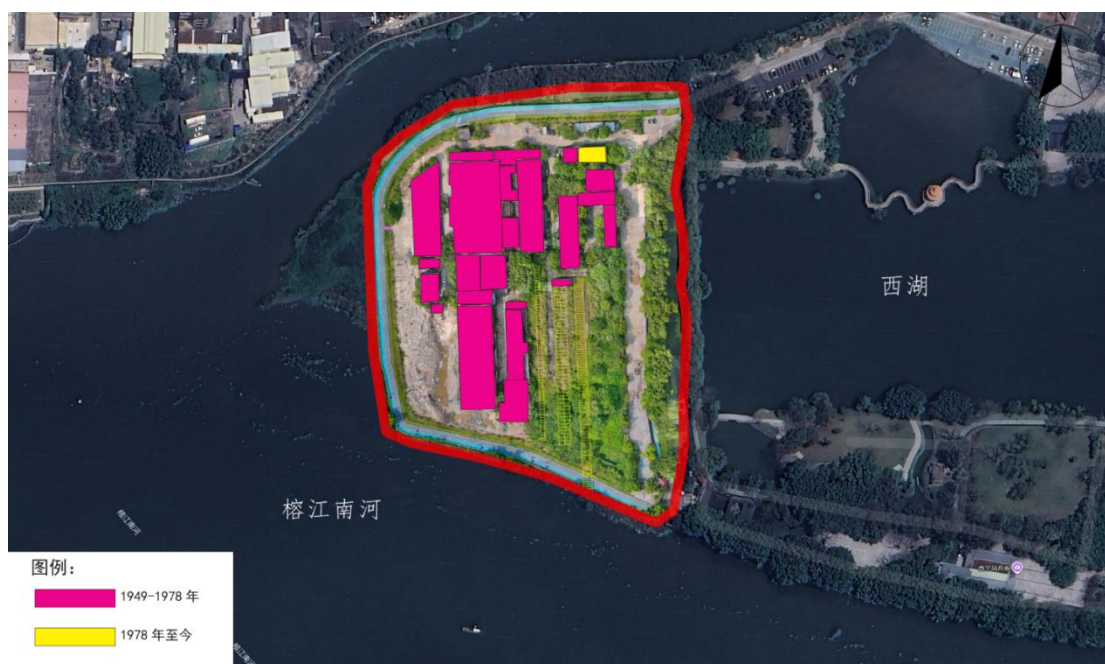
图 3-7 现状建筑年代分析图

项目地块内现状建筑绝大部分的建筑年份为 1949—1978 年，不存在明朝及以前、清朝、民国时代的传统建筑。

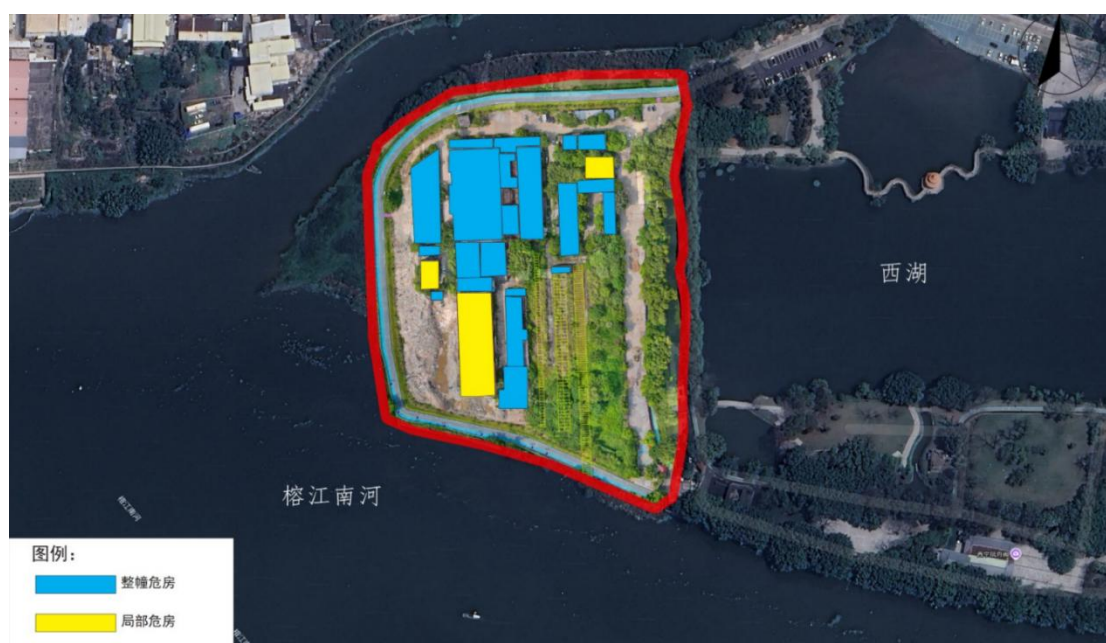
图 3-8 现状建筑质量分析图（依据房屋安全鉴定报告）

随着产业停滞，厂房长期缺乏维护，年久失修、杂草丛生，屋面、外立面普遍存在破损、渗漏、锈蚀，部分构件承载力不足，建筑整体保存状况较差，根据《揭阳市榕城区西湖片区征收房屋安全质量鉴定项目【揭阳造船厂厂区（陈奕乾房屋）】房屋危险性鉴定报告》（南信鉴字〔2026〕第 24-1 号）、《揭阳市榕城区西湖片区征收房屋安全质量鉴定项目【揭阳造船厂厂区】房屋危险性鉴定报告》（南信鉴字〔2026〕第 24-2 号）、《揭阳市榕城区西湖片区征收房屋安全质量鉴定项目【揭阳造船厂厂区（H08,H09）】房屋危险性鉴定报告》（南信鉴字〔2026〕第 24-3 号）、《揭阳市榕城区西湖片区征收房屋安全质量鉴定项目【揭阳造船厂厂区（X-07-2）】房屋危险性鉴定报告》（南信鉴字〔2026〕第 24-4 号），厂区内绝大部分房屋危险等级为 D 级（承重结构已不能满足安全使用要求，房屋整体处于危险状态，构成整栋危房）、极少部分房屋危险等级为 C 级（部分承重结构不能满足安全使用要求，房屋局部处于危险状态，构成局部危房）。

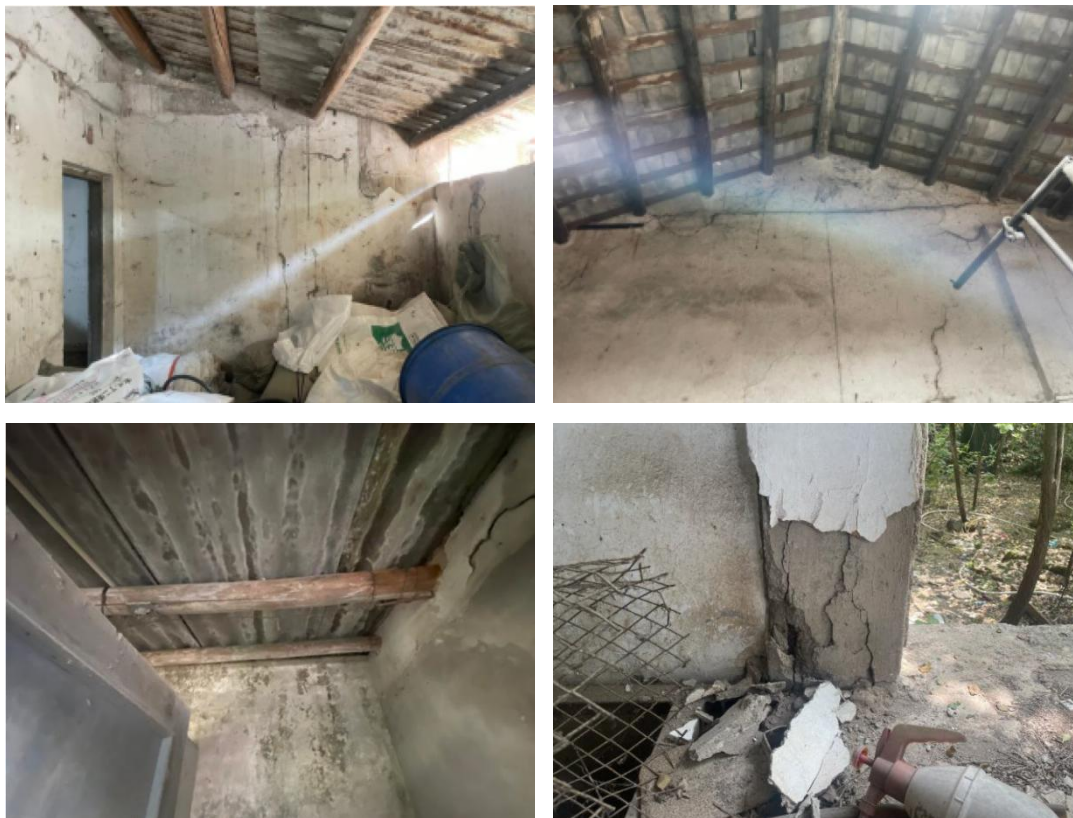
图 3-9 现状危房内部实景图

现状建筑普遍存在屋面破损、渗漏、构件锈蚀、杂草丛生等问题，保存状况一般至较差，绝大部分建筑房屋安全结构鉴定等级为 D 级，属于整栋危房，在“建筑质量”“原状保存程度”等项中失分明显。

经现场踏勘、房屋安全鉴定及价值评估复核，本地块涉及推荐历史建筑的建构筑物，现状安全性等级均为 D 级，承重结构承载力已不能满足正常使用要求，构成整幢危房，其真实性、完整性及结构安全性均已严重受损，原址原貌保留的物质基础不复存在。同时，该组建筑综合得分位于四类、五类区间，尚不具备历史建筑认定所要求的突出价值，亦非法定保护对象，不具有强制原址保留义务。基于“安全第一、依法处置、文脉延续”的原则，建议该组建筑不作原址保留，改以“记录性保护+构件性保护”落实保护更新要求：实施前完成全景测绘、图纸影像归档、可再利用构件编号回收及口述历史采集，建立完整档案；建筑本体则依据危险房屋管理中 D 级危房应停止使用、及时处置之规定，纳入地块整体拆除，消

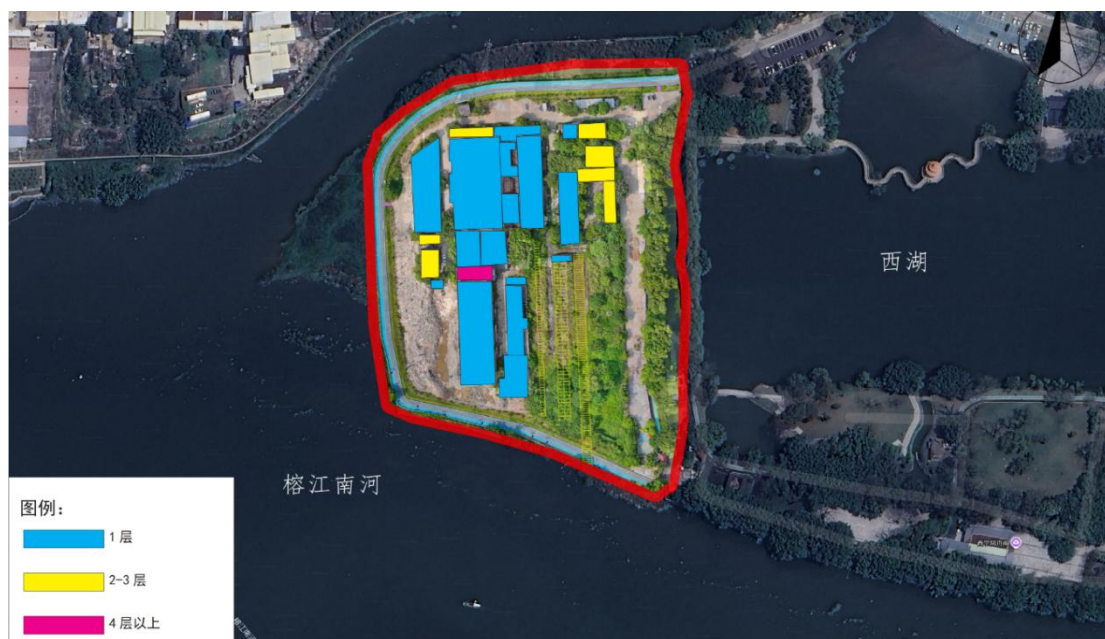
图 3-10 现状建筑高度分析图

项目地块内现状建筑高度整体较低，以 1 层、2-3 层为主，局部有零星几处 4 层及以上建筑。其中，1 层建筑占比约 70%，2-3 层建筑占比约 26%，4 层及以上建筑占比约 4%。

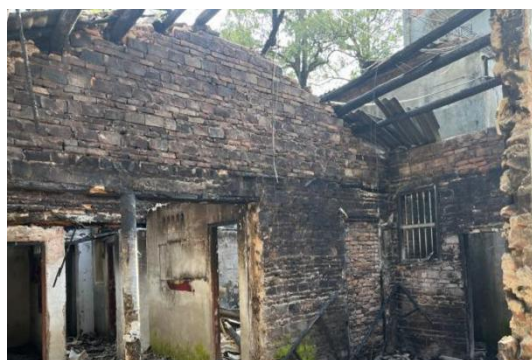
五类风貌

五类风貌：是指破损严重、坍塌损坏的建筑；或者是与古城传统风貌有冲突的现代风格建筑，私搭乱建的临时建筑等不具有保护价值的建筑，占比约 8.70%。

（4）整治：为保持风貌完整性、提升建成环境品质所采取的各项活动。针对破损严重或与传统风貌有冲突的建筑，采取整治措施，包括拆除重建或拆除腾退，较大幅度提升片区风貌，恢复滨水公共空间。

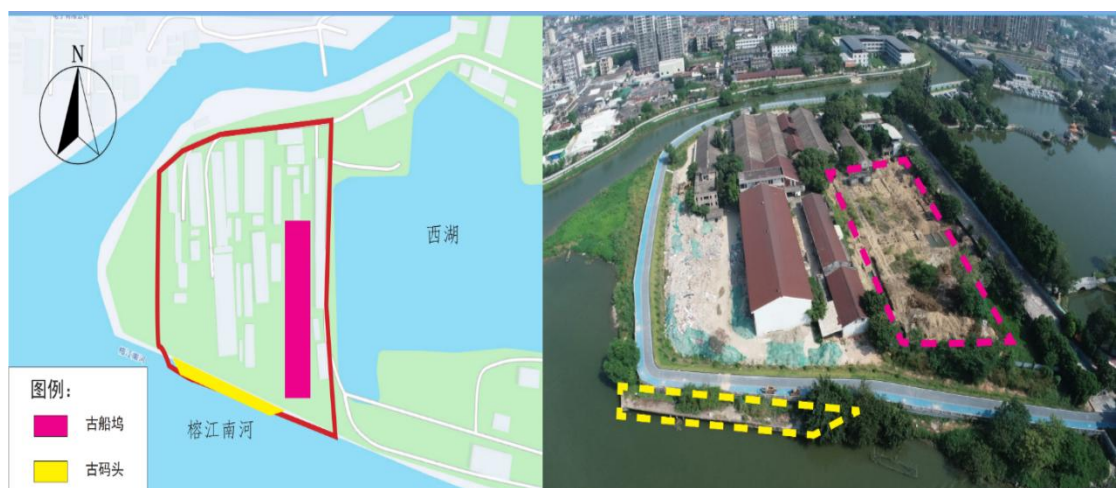
图 3-13 特色要素分析图

通过比对造船厂历史影像图，旧码头、旧船坞清晰可见，伴随着厂区停转，这些历史工业遗迹逐渐灭失，部分结构被拆除或掩埋，原有历史意象亦趋于模糊。现状中，仅存残留构筑物基础、岸线轮廓等痕迹。根据揭阳市榕城区工业信息化和商务局 2026 年 9 月 30 日出具的《会议纪要》：“会议认为，经实地勘查，原造船厂主要设备如船坞、吊车等已不存在，结合《广东省工业和信息化厅关于印发广东省工业遗产管理办法的通知》（粤工信规字〔2025〕4 号）中申请工业遗产的指标要求和揭阳市南信建设工程质量安全评估中心有限公司关于揭阳造船厂厂区的房屋危险性鉴定报告，大部分房屋鉴定级别为 D 级（承重结构已不能满足安全使用要求，房屋整体处于危险状态，构成整栋危房）等情况，揭阳造船厂基本不具备申请工业遗产的条件”。

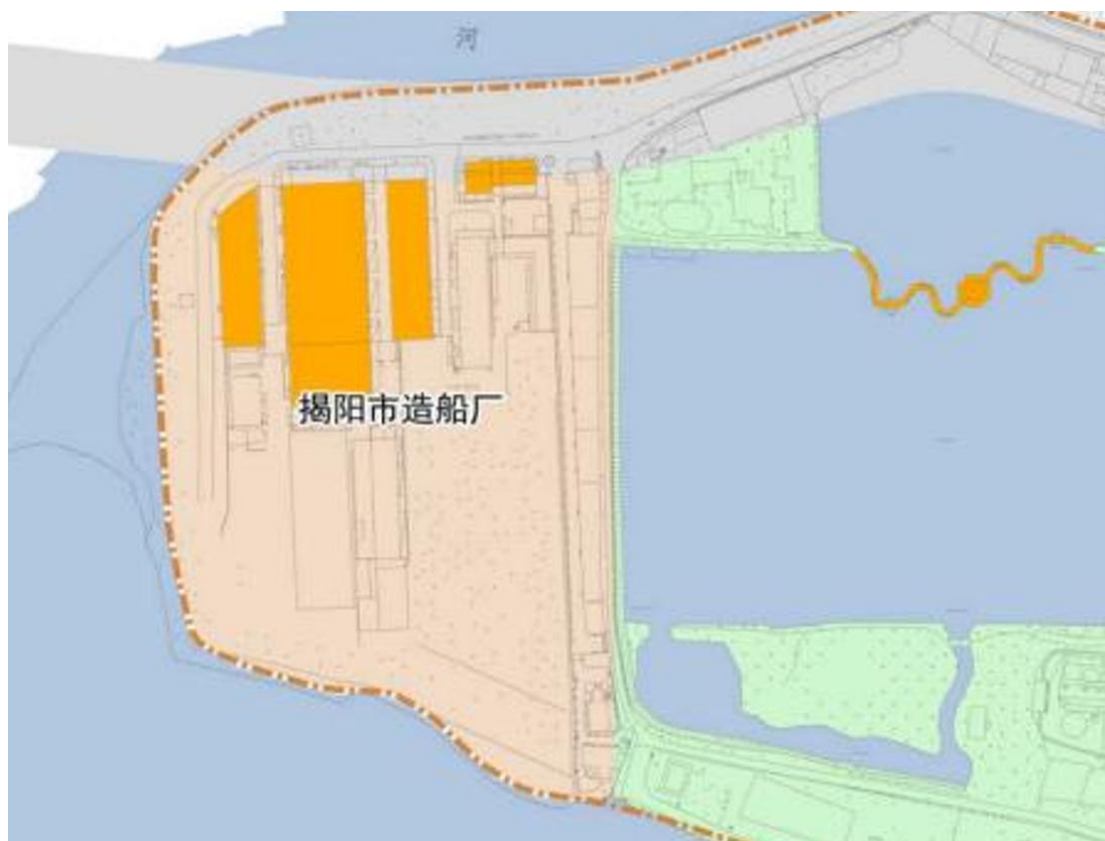
图 5-1 推荐历史建筑位置示意图

评估地块范围内涉及推荐历史建筑，经评估，所涉及历史建筑既包含四类建筑，同时也存在五类建筑。涉及范围如下图黄色地块所示。

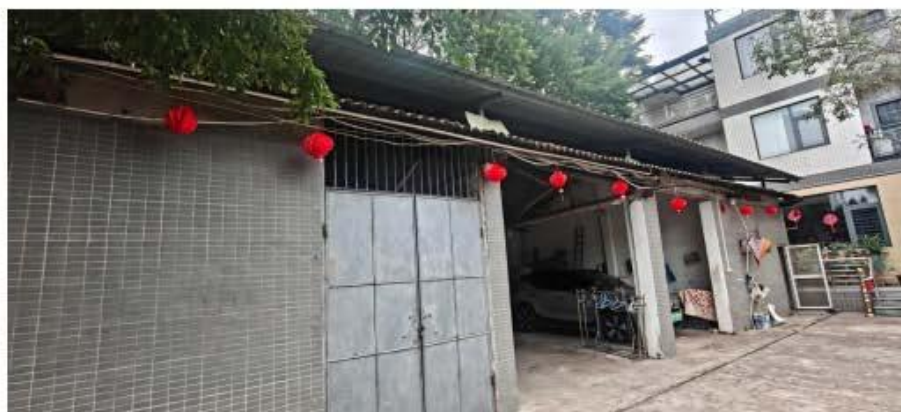
相片 1

附件：H11（含 H11-1 至 H11-9）房屋现状相片

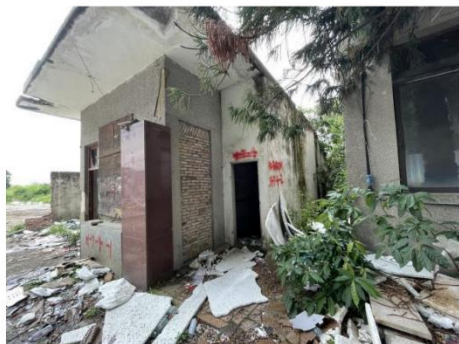
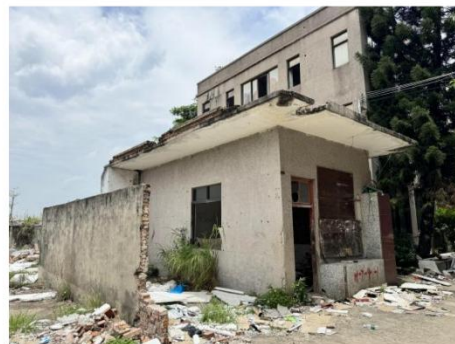
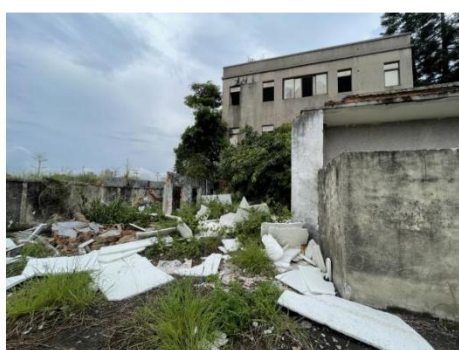
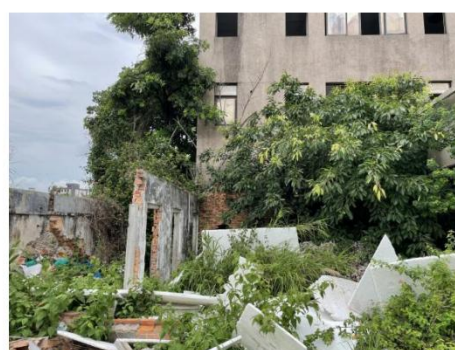
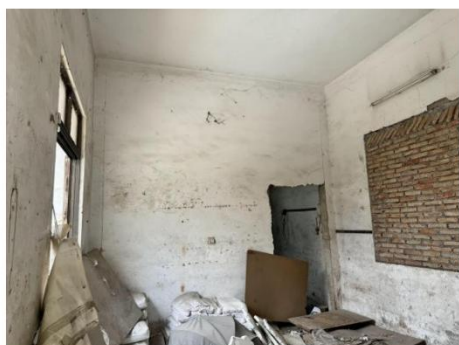
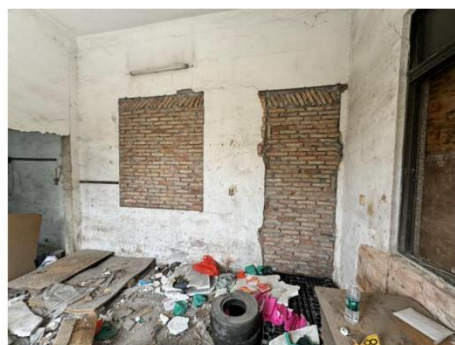
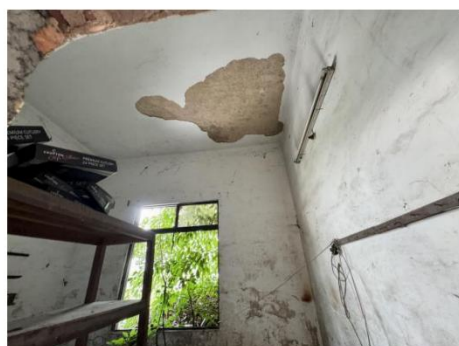
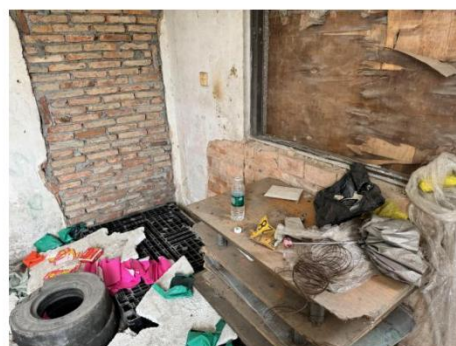
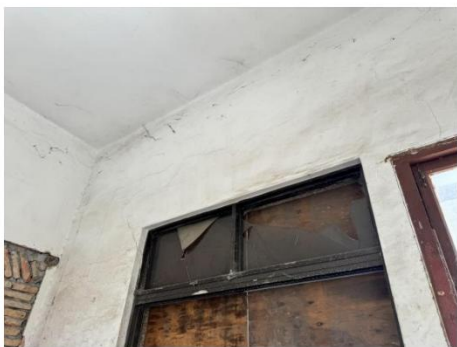
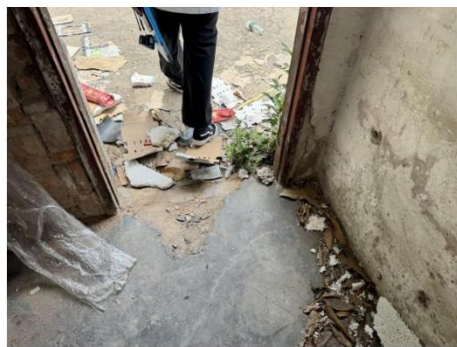
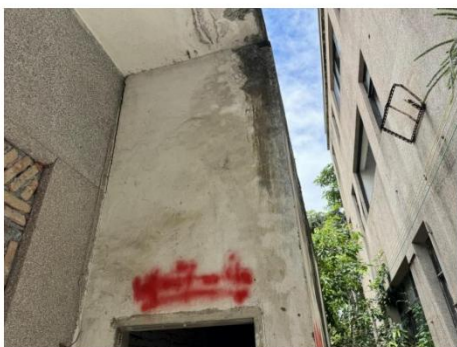
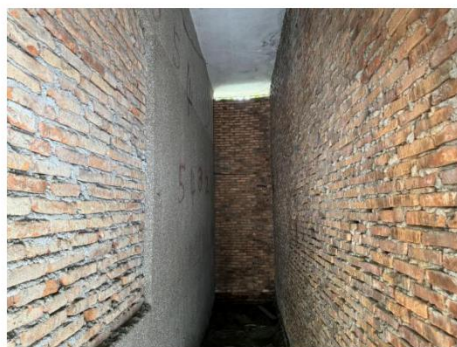
附件：H07-4-1、H07-4-2 房屋现状相片

| 主要危险情况综述 | 1.房屋结构形式为混合结构，竖向承载构件为钢筋混凝土柱和砖墙，横向承载构件为钢筋混凝土梁，屋面为钢筋混凝土屋面。H07-4-2部分为简易结构。<br>2. H07-4-2简易结构部分墙体倒塌，屋面坍塌。3-4×B轴墙体退缝严重。<br>3. H07-4-1飘板破损，墙体开裂、退缝，墙面剥落，楼板面层脱落。<br>4.墙体局部倾斜变形大于0.7%。 | | | | |
