揭阳市揭西县桔香园食品厂“7·4”较大 中毒窒息事故调查报告

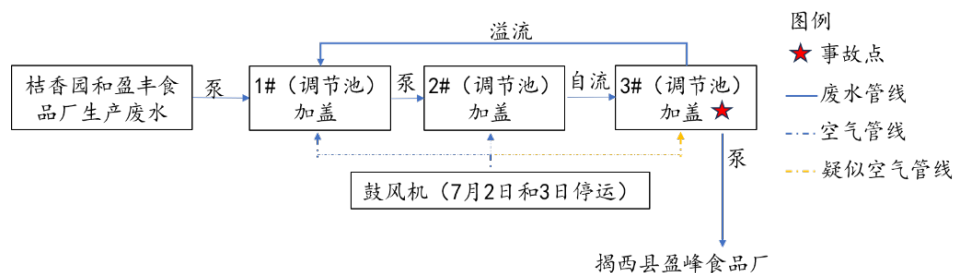
揭西县桔香园食品厂污水处理站设置图

桔香园厂蜜饯生产过程使用焦亚硫酸钠、食用盐等物料，产生含有硫酸盐等污染物的废水从集污池通过潜水泵抽出，流向事故库西侧室外废水暂存罐，再通过电磁流量计流向1号池。

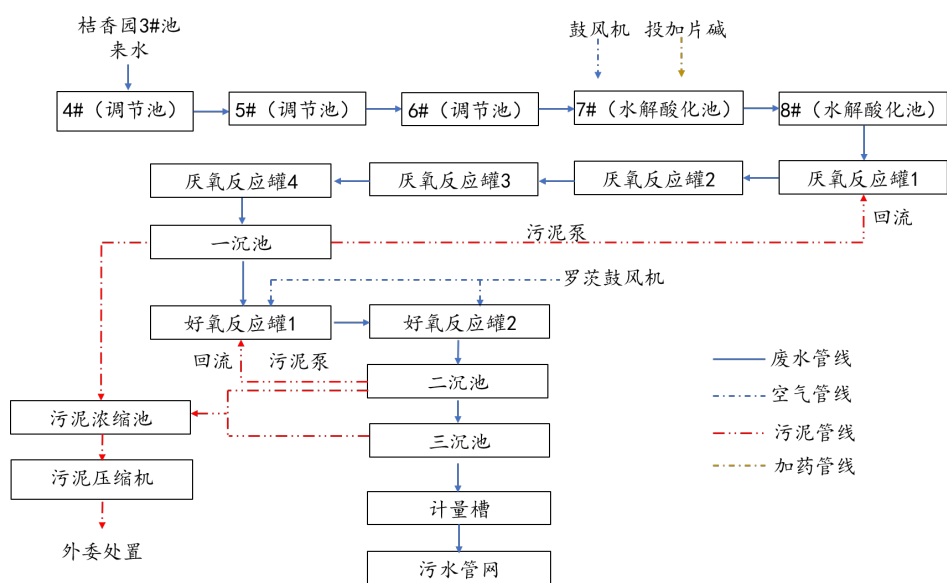
揭西县盈峰食品厂污水处理站设置图

盈锋厂蜜饯生产过程产生含有硫酸盐等污染物的废水从集污池通过7#水泵（6m³/h）抽向桔香园，流入桔香园厂后通过电磁流量计（生产日期：2022年11月）流向1号池。

两厂废水在桔香园厂 1 号池混合（监测含盐量不超过 2.5%，必要时加自来水、生化菌群），通过 2#水泵（10 m³/h）抽向库房西侧室外的地上 2 号池，水满溢流向事故库房地下的 3 号池，再通过 1#水泵（不锈钢耐腐蚀自吸泵，流量 17.5-6m³/h）抽到盈锋厂 4 号池，自流向 5 号池、6 号池、加片碱池（按 10 吨水配 1 包氢氧化钠配比，控制 PH 值呈弱碱性），再流向 7 号池和 8 号池。废水从 8 号池通过 6#水泵（17.5-6m³/h）抽向第一组（2 个）厌氧罐（厌氧罐产生沼气通过水封罐引到燃烧器），流向 1 号沉淀罐，通过水泵（16.5m³/h）抽向第二组（2 个）厌氧罐（沼气通过水封罐引到燃烧器），再流向 1 号和 2 号好氧罐（好氧罐连接 2 台罗茨鼓风机进行曝气），再流向 2 号和 3 号沉淀罐，最后流向废水排放口在线监控（监测）设备槽，有偿排入集中处理设施管网。

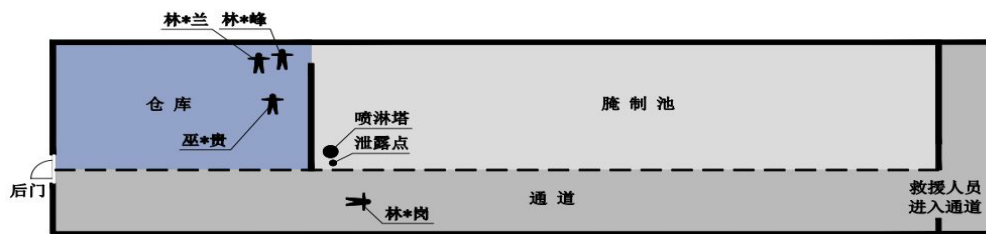
2023. 07. 04揭西县桔香食品厂平面示意图

企业和周边群众自发救援处置过程中，盈锋厂老板林某锋及时打开事故库房后门、破开窗户，改善库房通风，采取正确站立姿态，救出因硫化氢中毒窒息倒地在庫房东北角3号池口铁盖板区域的林某峰、林某兰、巫某贵。但事发企业存在安全防护、应急救援知识和能力严重不足，未配备气体检测报警仪、呼吸防护、应急救援等必要的用品和装备，先期施救人员在没有任何防护措施情况下冒险施救，导致伤亡扩大。
