# 广东省建筑施工安全生产隐患识别图集

## （ 钢结构工程 ）

**主编单位：广东省住房和城乡建设厅**

# 广东省建筑施工安全生产隐患识别图集（钢结构工程）

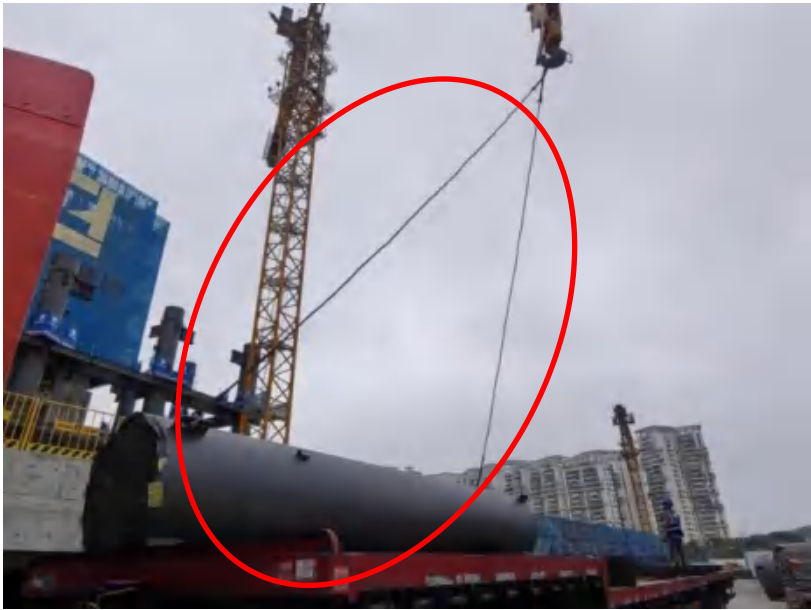
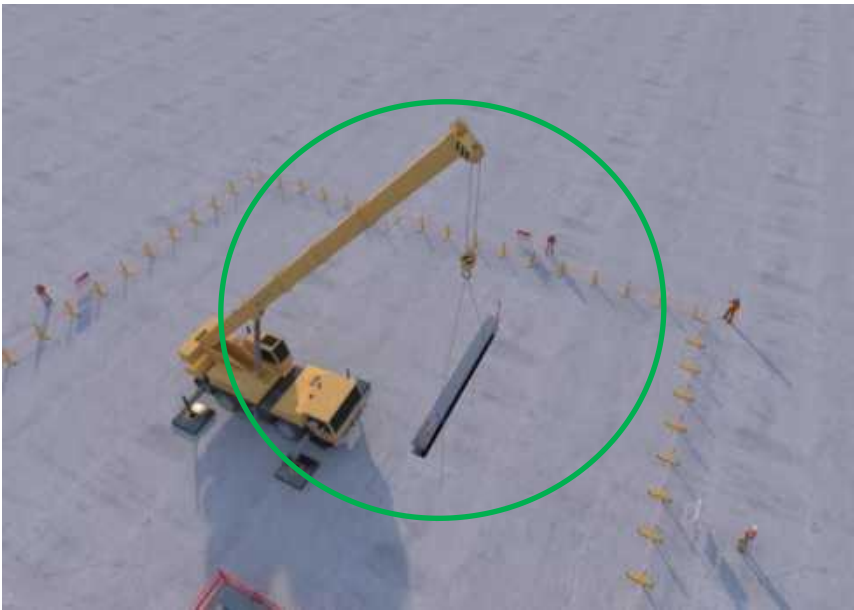
#### 4.1.2 构件卸车

| 隐患图片 | 正确示例 |
|---|---|
| 吊起的构件未在起重机吊杆顶的正下方，采用斜拉、斜吊 | 吊起的构件确保在起重机吊杆顶的正下方 |

**隐患问题：**吊起的构件未在起重机吊杆顶的正下方，采用斜拉、斜吊。

**风险分析：**易发生危险，导致起重伤害。

**整改措施：**立即停止吊装作业，纠正违规吊装。

**规范要求：**《建筑施工起重吊装工程安全技术规范》（JGJ 276-2012）第 3.0.13 条：吊起的构件应确保在起重机吊杆顶的正下方，严禁采用斜拉、斜吊，严禁起吊埋于地下或粘结在地面上的构件。

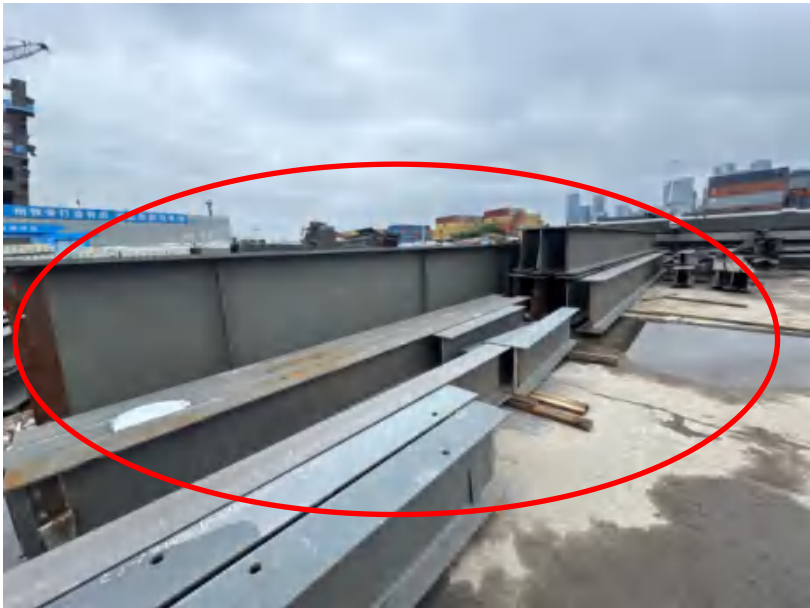
#### 4.1.3 构件存放-1

| 隐患图片 | 正确示例 |
|---|---|
| 钢构件的堆放场地不平整，构件未放平、放稳 | 钢构件的堆放场地平整，构件放平、放稳 |

**隐患问题：**钢构件的堆放场地不平整，构件未放平、放稳。

**风险分析：**钢构件可能发生倾倒，造成人员伤亡。

**整改措施：**停止钢结构堆场吊装、堆放作业，确保作业前堆放场地平整，构件放平、放稳。

**规范要求：**《建筑施工起重吊装安全技术规范》（JGJ 276-2012）第 6.1.2 条：钢构件的堆放场地应平整，构件应放平、放稳，避免变形。

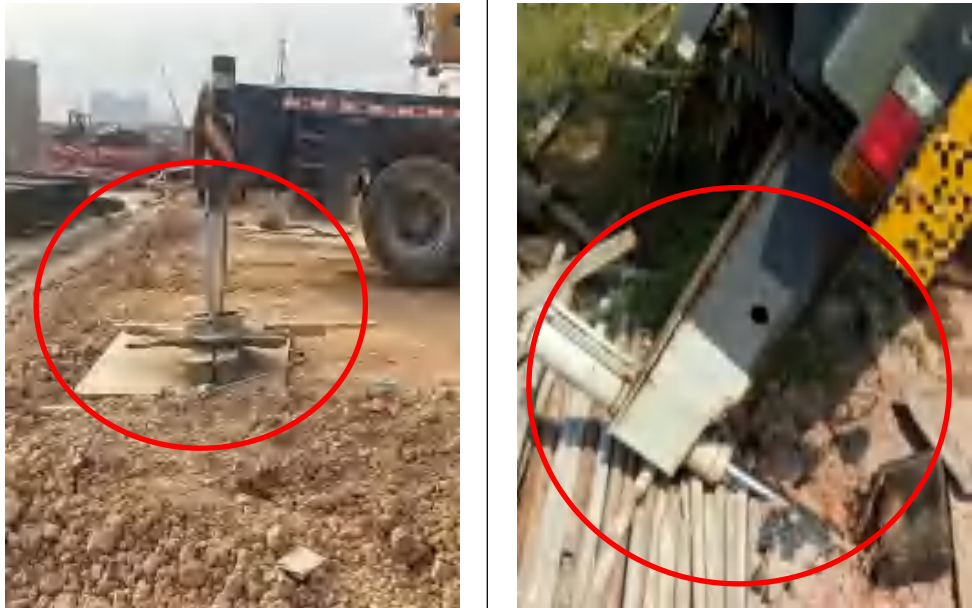
### 4.2.1 起重设备-1

| 错误示例 | 正确示例 |
|---|---|
| 汽车起重机停机地面不满足承载要求 | 确保地面坚实不下陷并满足汽车起重机承载要求 |

**隐患问题：**汽车起重机停机地面不满足承载要求。

**风险分析：**地面塌陷，易造成汽车起重机倾斜发生危险事故。

**整改措施：**立即停止吊装作业，作业前确保地面坚实不下陷并满足汽车起重机承载要求。

**规范要求：**《汽车起重机》（JB/T 9738-2015）第 4.1.1 条：停机地面应坚实，作业过程中不得下陷，必要时应采取措施满足承载要求。行驶时地（路）面的承载能力不得小于起重机的接地比压和轴荷；第 4.1.2 条：使用时，应支撑起支腿，使所有轮胎离地，整机保持水平状态，回转支撑安装平面的倾斜度不大于 1%。

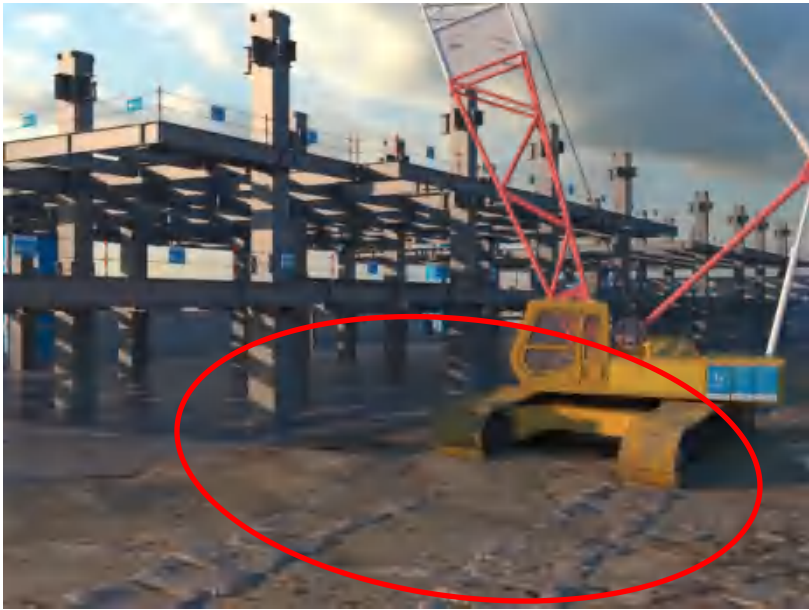
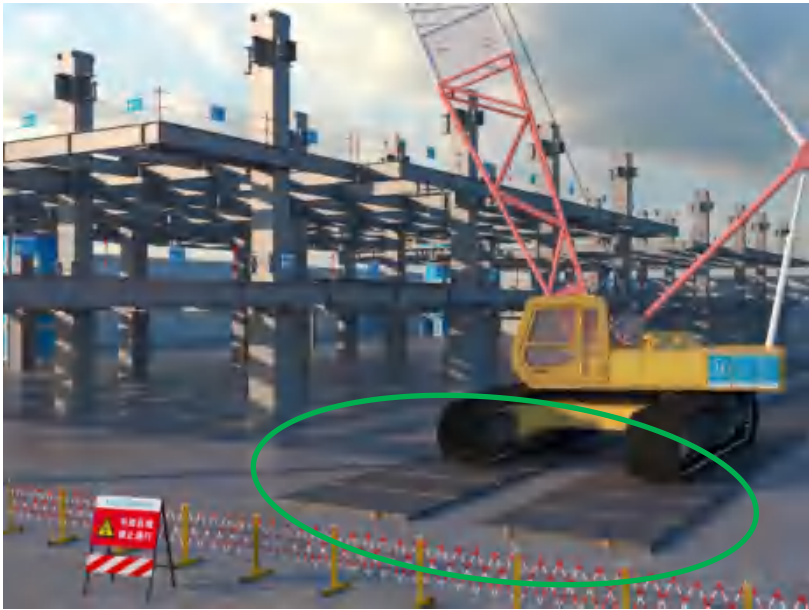
## 4.2.2 起重设备-2

| 隐患图片 | 正确示例 |
|---|---|
| 履带起重机工作过程中支撑地面有下陷 | 履带起重机作业区域路基平稳、牢靠 |

**隐患问题：**履带起重机工作过程中支撑地面有下陷，地面或支撑面的承载能力不满足当前工况。

**风险分析：**履带起重机工作过程中支撑地面下陷，易造成危险事故。

**整改措施：**立即停止作业，作业前确保履带起重机工作过程中支撑地面不应有下陷。根据不同地面允许的静载荷采取相应措施，以满足工作地面的承载要求。

**规范要求：**《履带起重机》（GB/T 14560-2022）第 4.1.4 条：工作地面应坚实、平整，地面倾斜度不应大于 1%。若制造商允许回转平面的倾斜度更大或更小，应提供相应的额定起重量图标。工作过程中支撑地面不应有下陷。必要时根据不同地面允许的静载荷采取相应措施，以满足工作地面的承载要求。地面或支撑面的承载能力应大于起重机当前工况下最大接地比压。

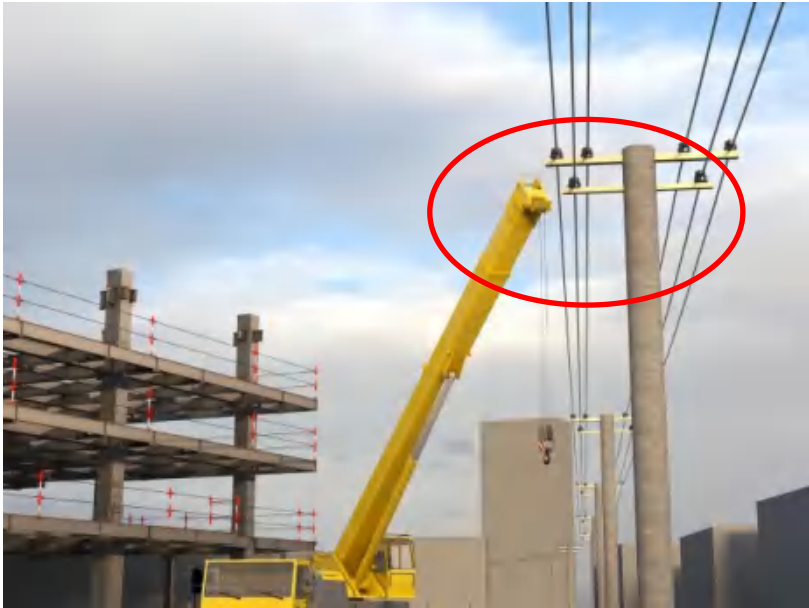
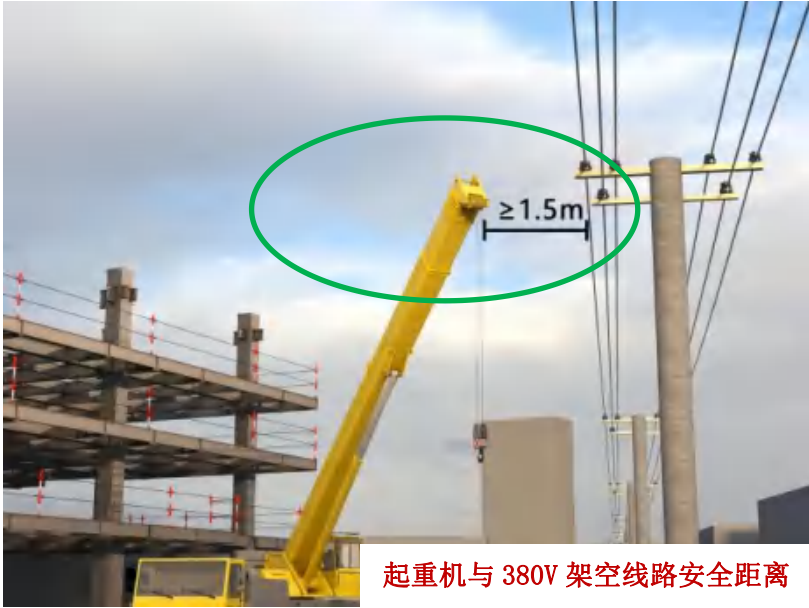
#### 4.2.3 起重设备-3

| 隐患图片 | 正确示例 |
|---|---|
| <p>起重机与架空线路边线的最小安全距离不符合要求</p> | <p>起重机与架空线路边线的最小安全距离符合要求</p> |

**隐患问题：**起重机与架空线路边线的最小安全距离不符合要求。

**风险分析：**易碰触输电线，造成线路、设备、人员损伤。

**整改措施：**立即停止作业，确保起重机与架空线路边线的最小安全距离符合要求。

**规范要求：**《施工现场临时用电安全技术规范》（JGJ46-2005）第 4.1.4 条：起重机严禁越过无防护设施的外电架空线路作业。在外电架空线路附近吊装时，起重机的任何部位或被吊物边缘在最大偏斜时与架空线路边线的最小安全距离应符合表 4.1.4 规定。

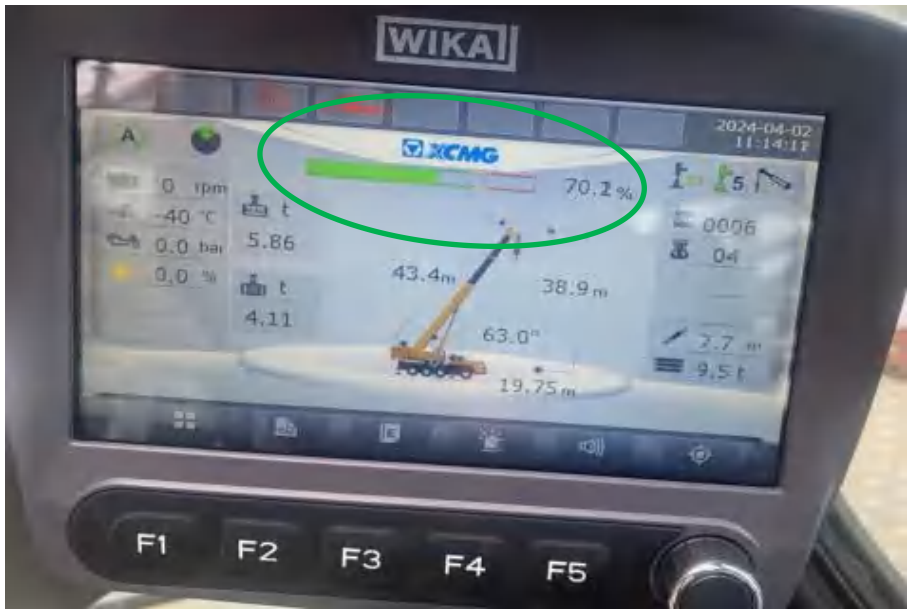
#### 4.2.4 起重设备-4

| 隐患图片 | 正确示例 |
|---|---|
| <p data-bbox="689 898 1037 930">起重量达额定起重量的 111%</p> | |
| <p data-bbox="286 986 992 1018">钢结构吊装作业吊物重量超过起重设备额定起重量</p> | <p data-bbox="1122 967 2013 1040">严格按吊装方案施工，起重量必须控制在起重设备的额定起重量范围内</p> |

**隐患问题：**钢结构吊装作业吊物重量超过起重设备额定起重量。

**风险分析：**易造成设备失稳、倾覆，导致起重伤害事故发生。

**整改措施：**立即停止作业，吊装作业必须严格按专项方案要求在起重设备的额定起重量范围内进行。

**规范要求：**《钢结构工程施工规范》（GB 50755-2012）第 11.2.4 条：钢结构吊装作业必须在起重设备的额定起重量范围内进行。《钢结构通用规范》（GB 55006-2021）第 7.1.5 条：钢结构吊装作业必须在起重设备的额定起重量范围内进行。用于吊装的钢丝绳、吊装带、卸扣、吊钩等吊具应经检验合格，并应在其额定许用荷载范围内使用。

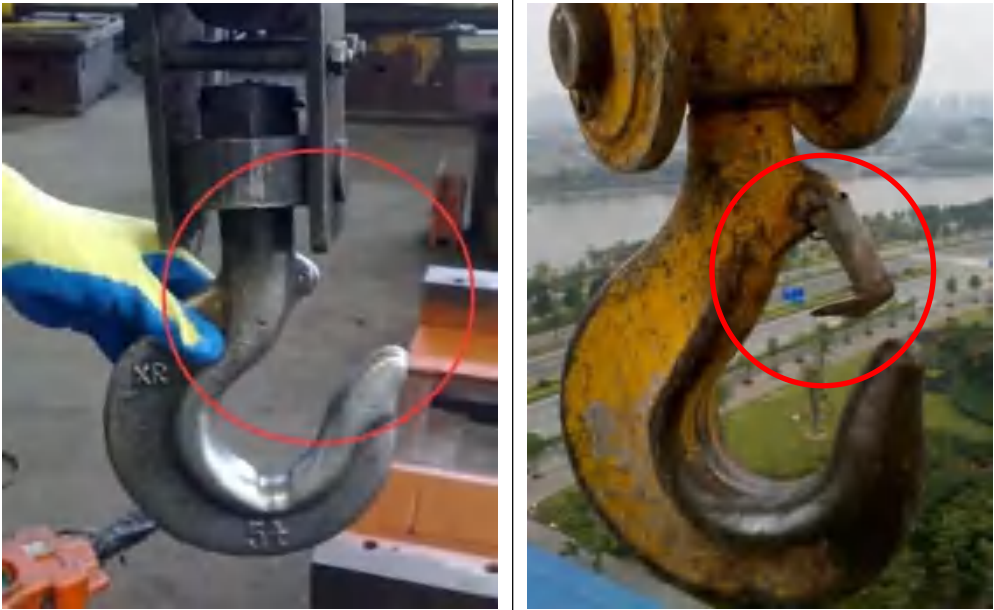
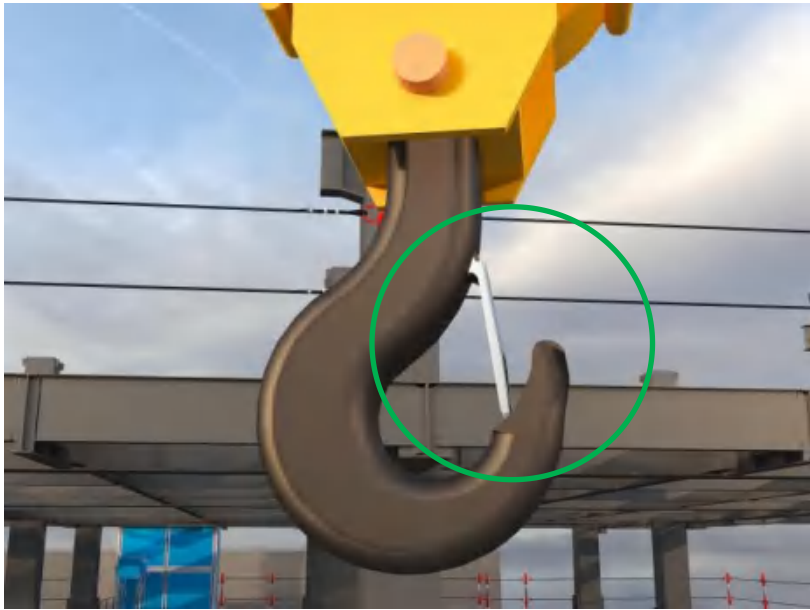
#### 4.2.5 吊钩

| 隐患图片 | 正确示例 |
|---|---|
| 起重设备吊钩防脱绳保险装置缺失或失效 | 作业前确保起重设备吊钩应转动灵活,各紧固件安装牢固可靠,并设有防止吊索或吊具非人为脱出的装置 |

**隐患问题：**起重设备吊钩防脱绳保险装置缺失或失效。

**风险分析：**易造成吊物脱落，导致事故发生。

**整改措施：**立即停止吊装作业，作业前确保起重设备吊钩应转动灵活，各紧固件安装牢固可靠，并设有防止吊索或吊具非人为脱出的装置。

**规范要求：**《建筑塔式起重机安装检验评定规程》（DBJ/T 15-73-2010）第 5.5.1 条：吊钩应转动灵活，各紧固件安装牢固可靠，并设有防止吊索或吊具非人为脱出的装置。

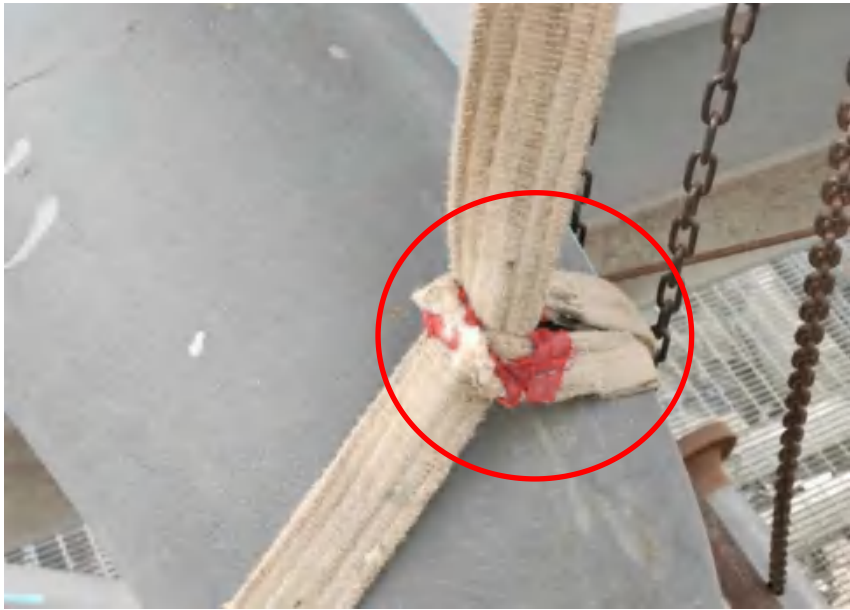
## 4.2.7 吊装带

| 隐患图片 | 正确示例 |
|---|---|
| <p>吊装作业使用破损严重的吊装带</p> | <p>用于吊装的吊装带等吊具经检验合格并在额定许用荷载范围内正确使用</p> |

**隐患问题：**吊装作业使用破损严重的吊装带。

**风险分析：**吊装带易断裂，导致吊物坠落，造成起重伤害。

**整改措施：**立即停止使用，作业前确保用于吊装的吊装带等吊具经检验合格并在额定需要荷载范围内正确使用。

**规范要求：**《钢结构通用规范》（GB 55006-2021）第 7.1.5 条：钢结构吊装作业必须在起重设备的额定起重重量范围内进行。用于吊装的钢丝绳、吊装带、卸扣、吊钩等吊具应经检验合格，并应在其额定许用荷载范围内使用。

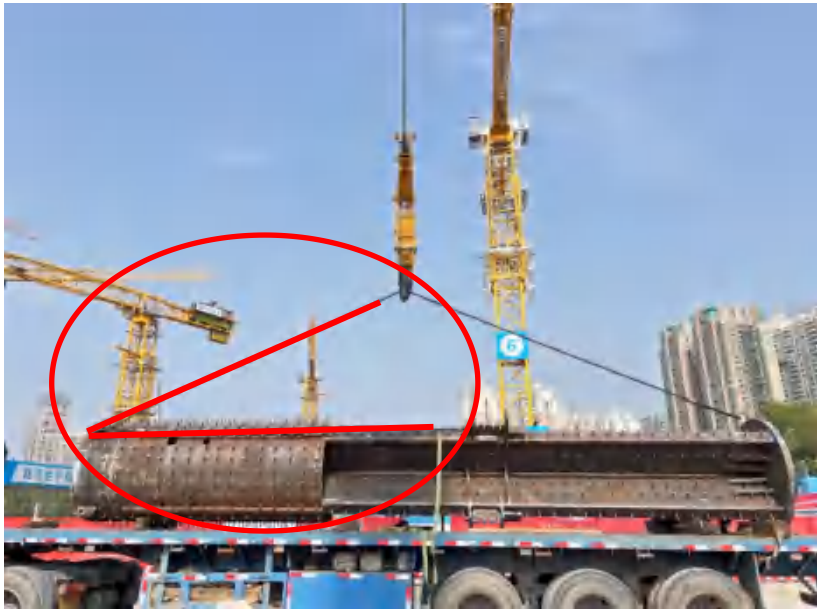
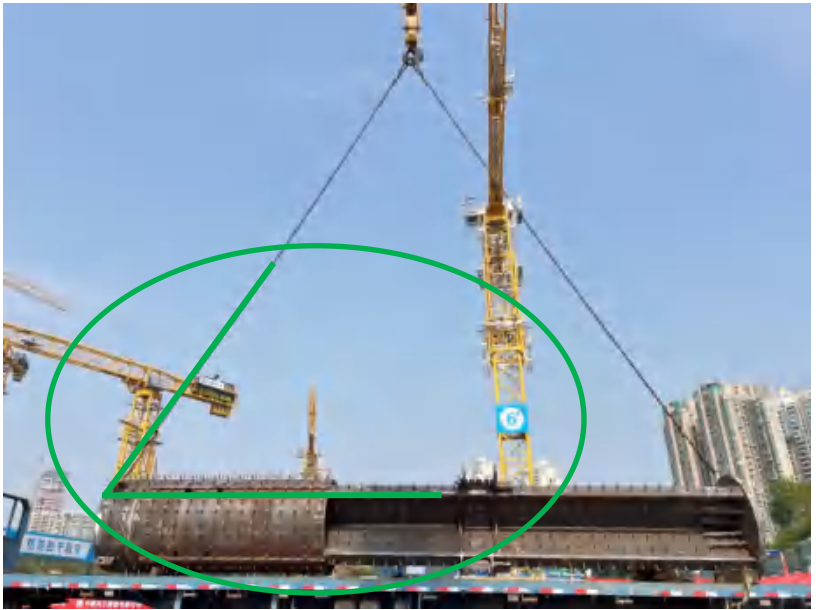
#### 4.2.9 吊点-1

| 隐患图片 | 正确示例 |
|---|---|
| 起重吊装过程中钢丝绳水平夹角小于 $30^{\circ}$ | 钢丝绳的水平夹角大于 $30^{\circ}$ |

**隐患问题：**起重吊装过程中钢丝绳水平夹角小于  $30^{\circ}$  。

**风险分析：**夹角过小加大了钢丝绳受力，易导致钢丝绳断裂，发生起重伤害事故。

**整改措施：**立即停止吊装，严格按照方案交底到位并确保吊索水平夹角大于  $30^{\circ}$  。

**规范要求：**《建筑机械使用安全技术规程》（JGJ 33-2012）第 4.1.19 条：起吊重物应绑扎平稳、牢固，不得在重物上再堆放或悬挂零星物件。易散落物件应使用吊笼吊运。标有绑扎位置的物件，应按标记绑扎后吊运。吊索的水平夹角宜为  $45^{\circ} \sim 60^{\circ}$ ，不得小于  $30^{\circ}$ ，吊索与物件棱角之间应加保护垫料。

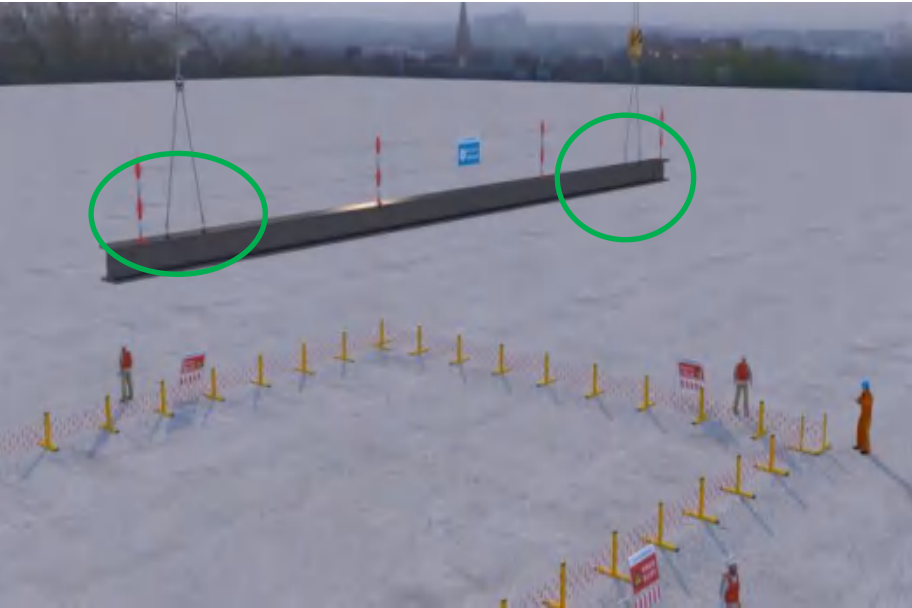
#### 4.2.11 吊点-3

| 隐患图片 | 正确示例 |
|---|---|
| 钢梁吊点位置未通过计算确定 | 按专项方案要求通过计算确定吊点位置 |

**隐患问题：**钢梁吊点位置未通过计算确定。

**风险分析：**吊点位置设置不当，可能会造成超长钢梁变形，增加了安装风险。

**整改措施：**暂停吊装消除隐患，严格按专项方案要求通过计算确定吊点位置。

**规范要求：**《钢结构工程施工规范》（GB 50755-2012）第 11.4.2 条第 1 款：钢梁宜采用两点起吊；当单根钢梁长度大于 21 米，采用两点吊装不能满足构件强度和变形要求时，宜设置 3 个～4 个吊装点吊装或采用平衡梁吊装，吊点位置应通过计算确定。

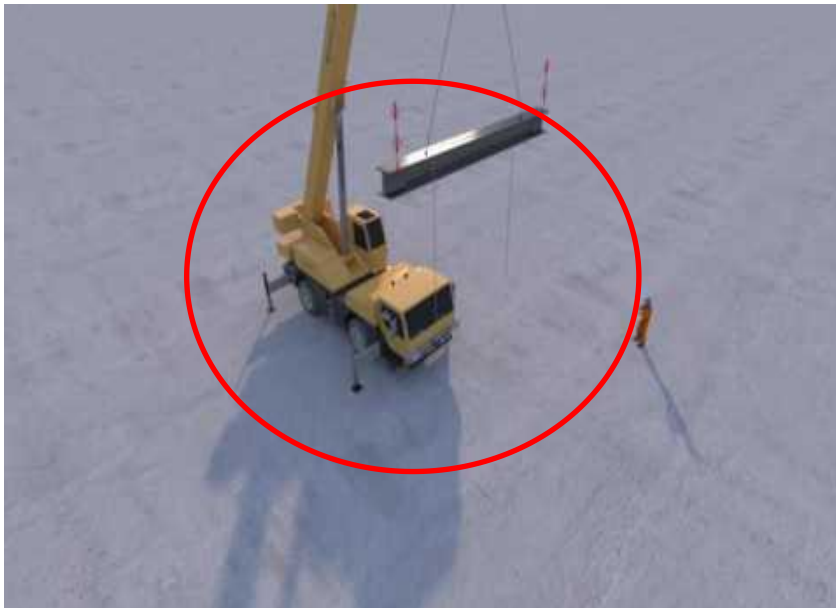
#### 4.2.12 吊装作业-1

| 隐患图片 | 正确示例 |
|---|---|
| 吊装作业区域四周未设置明显标志 | 吊装作业区域四周设置明显标志，严禁非操作人员入内 |

**隐患问题：**吊装作业区域四周未设置明显标志。

**风险分析：**无明显标志，非操作人员进入吊装区域，易发生起重伤害等事故。

**整改措施：**暂停吊装，组织教育交底并要求吊装作业区四周设置明显标志、专人旁站、严禁非操作人员入内。

**规范要求：**《建筑施工起重吊装工程安全技术规范》（JGJ 276-2012）第 3.0.5 条：起重设备的通行道路应平整，承载力满足设备通行要求。吊装作业区域四周应设置明显标志，严禁非操作人员入内。夜间不宜作业，当确需夜间作业时，应有足够的照明。

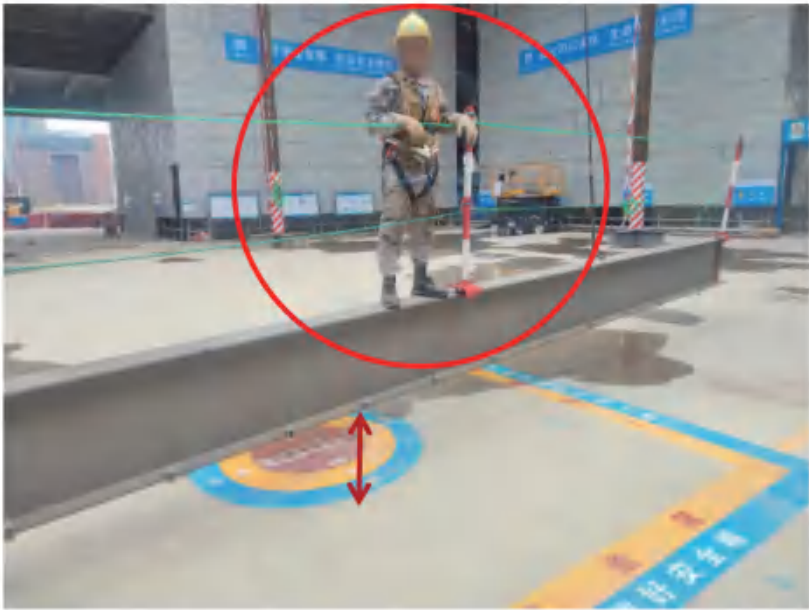
#### 4.2.13 吊装作业-2

| 隐患图片 | 正确示例 |
|---|---|
| <p>作业人员站立在吊起的构件上</p> | <p>信号工和安全旁站人员履职到位，严禁人员在吊起的构件上行走或站立</p> |

**隐患问题：**作业人员站立在吊起的构件上。

**风险分析：**起吊构件不稳，易导致人员高处坠落。

**整改措施：**立即制止，信号工和安全旁站人员履职到位，组织教育交底，严禁人员在吊起的构件上行走或站立。

**规范要求：**《建筑施工起重吊装工程安全技术规范》（JGJ 276-2012）第 3.0.18 条：严禁在吊起的构件上行走或站立，不得用起重机载运人员，不得在构件上堆放或悬挂零星物件。严禁在已吊起的构件下面或起重臂下旋转范围内作业或行走。起吊时应匀速，不得突然制动。回转时动作应平稳，当回转未停稳前不得做反向动作。

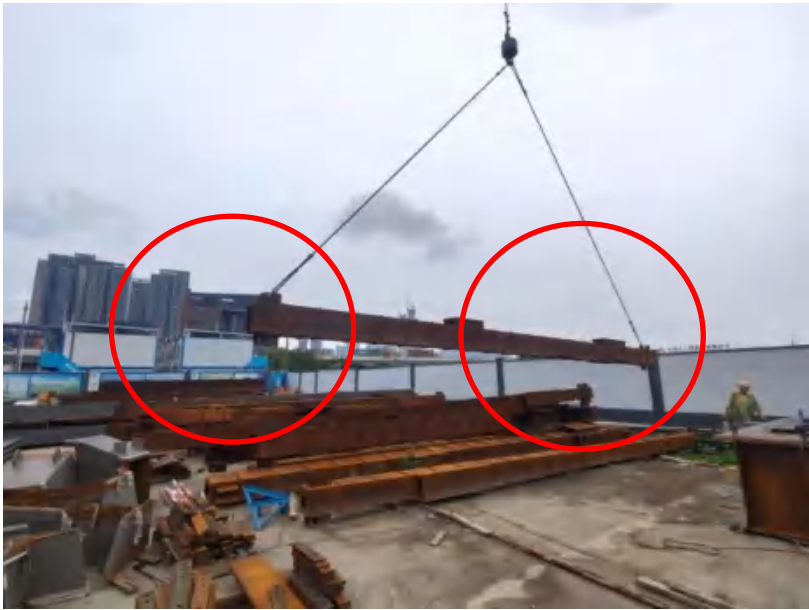
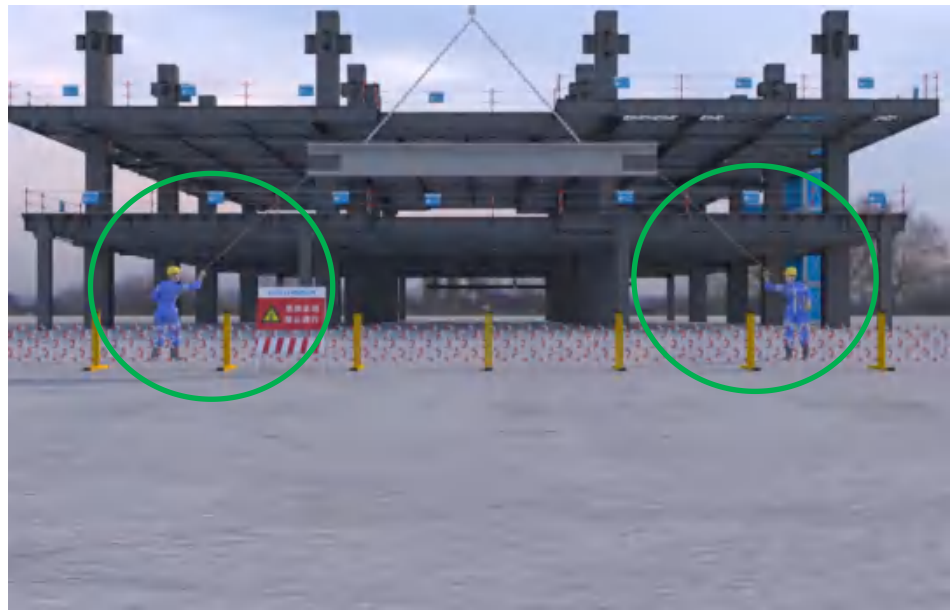
#### 4.2.14 吊装作业-3

| 隐患图片 | 正确示例 |
|---|---|
| 构件吊装两端未设溜绳 | 在构件两端设置溜绳 |

**隐患问题：**构件吊装两端未设溜绳。

**风险分析：**吊物吊装过程中摆动，易发生起重伤害事故。

**整改措施：**停止作业，在构件两端设置溜绳。

**规范要求：**《建筑施工起重吊装工程安全技术规范》（JGJ276-2012）第 3.0.8 条：高空吊装屋架、梁和采用斜吊绑扎吊装柱时，应在构件两端绑扎溜绳，由操作人员控制构件的平衡和稳定。

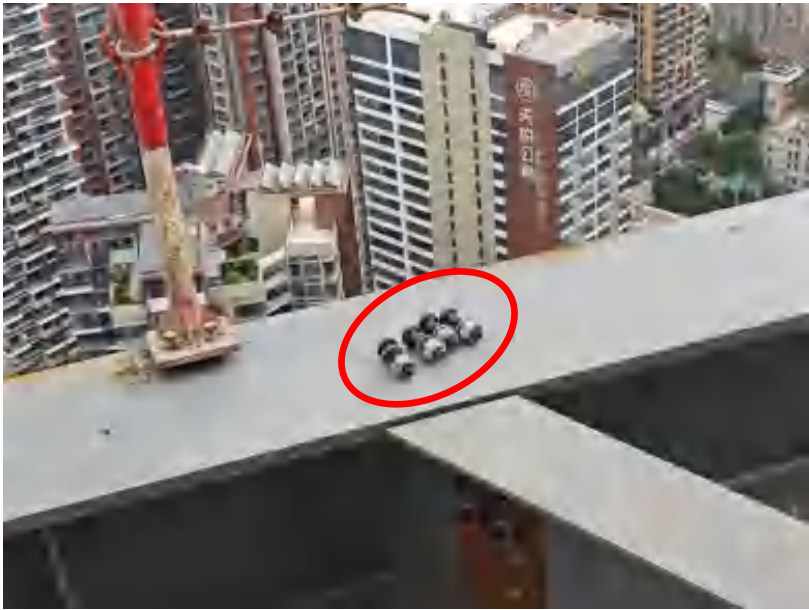
#### 4.3.1 螺栓安装

| 隐患图片 | 正确示例 |
|---|---|
| 高空作业所使用的螺栓放置于钢梁上 | 高空作业所使用的螺栓或其他小型工机具放置于工具袋内 |

**隐患问题：**高空作业所使用的螺栓放置于钢梁上。

**风险分析：**易出现螺栓坠落，造成物体打击。

**整改措施：**立即消除隐患，将螺栓放置于工具袋（盒）内或采取其他防坠措施。

**规范要求：**《钢结构工程施工规范》（GB 50755-2012）第 16.6.4 条：高空作业使用的小型手持工具和小型零部件应采取防止坠落措施。《建筑施工起重吊装工程安全技术规范》（JGJ 276-2012）第 3.0.20 条：高处作业所使用的工具和零配件等，应放在工具袋（盒）内，并严禁抛掷。

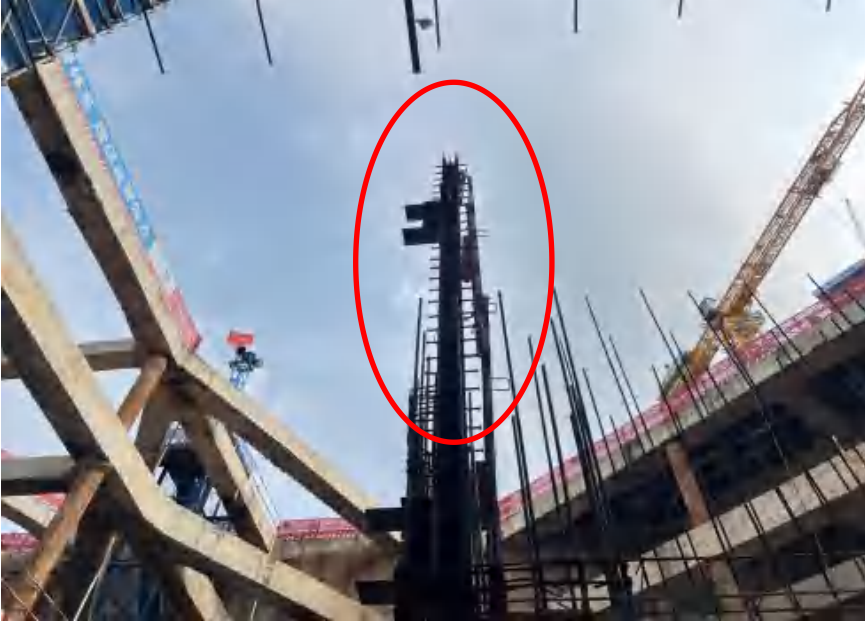
#### 4.3.4 钢柱安装-1

| 隐患图片 | 正确示例 |
|---|---|
| 钢柱吊装就位后未立即进行临时固定 | 钢柱吊装就位后立即使用缆风绳进行临时固定 |

**隐患问题：**钢柱吊装就位后未立即进行临时固定。

**风险分析：**钢柱脱钩后固定不牢固，易发生失稳倾覆，造成危险事故。

**整改措施：**立即消除隐患，钢柱吊装就位后立即按方案要求对钢柱进行临时固定。

**规范要求：**《建筑施工起重吊装工程安全技术规范》（JGJ 276-2012）第 6.2.1 条第 1 款：钢柱起吊至柱脚离地脚螺栓或杯口 300～400mm 后，应对准螺栓或杯口缓慢就位，经初校后，立即进行临时固定，然后方可脱钩。

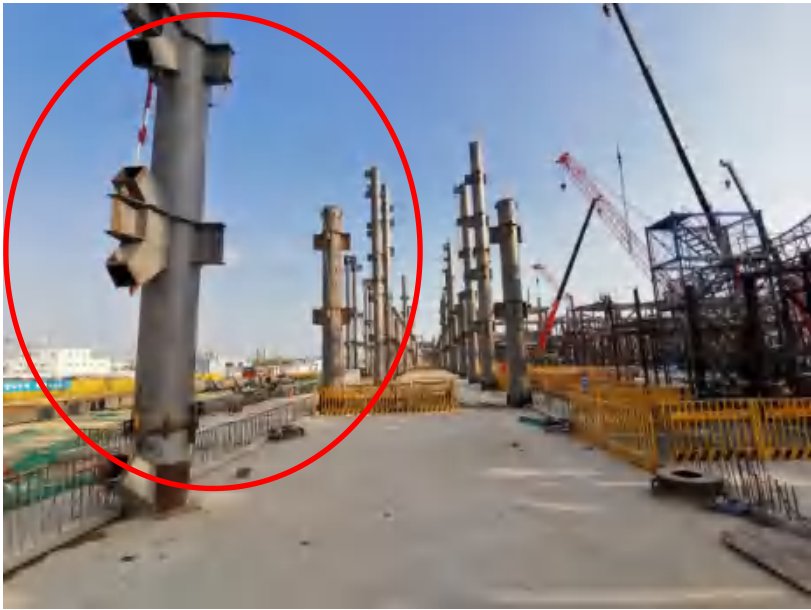
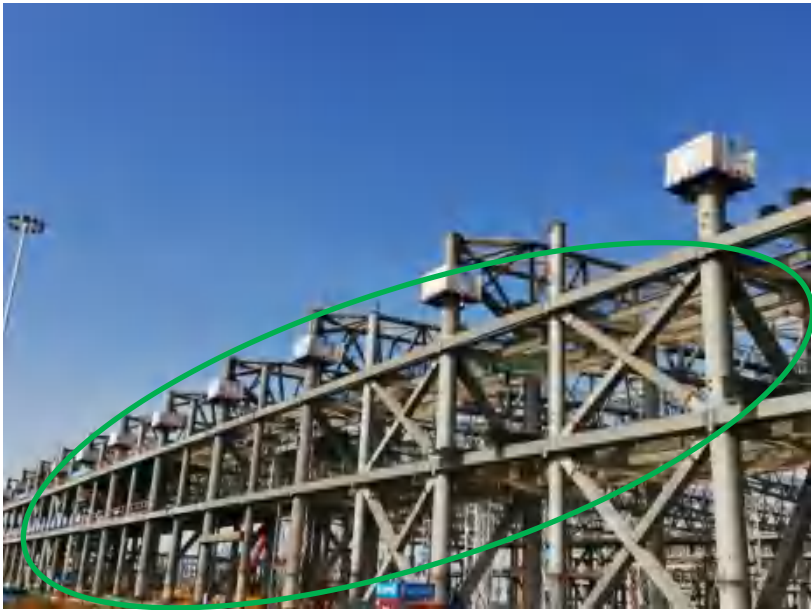
#### 4.3.5 钢柱安装-2

| 隐患图片 | 正确示例 |
|---|---|
| <p>单柱长时间处于悬臂状态</p> | <p>吊装采用整个流水段内先柱后梁形成稳定结构、或局部先柱后梁的顺序</p> |

**隐患问题：**单柱长时间处于悬臂状态。

**风险分析：**未形成空间稳定体系，易发生失稳倾覆，造成危险事故。

**整改措施：**立即消除隐患，组织教育交底按方案（规范）施工，吊装采用整个流水段内先柱后梁形成稳定结构、或局部先柱后梁的顺序。

**规范要求：**《钢结构工程施工规范》（GB 50755-2012）第 11.6.2 条第 1 款：吊装可采用整个流水段内先柱后梁、或局部先柱后梁的顺序；单柱不得长时间处于悬臂状态。

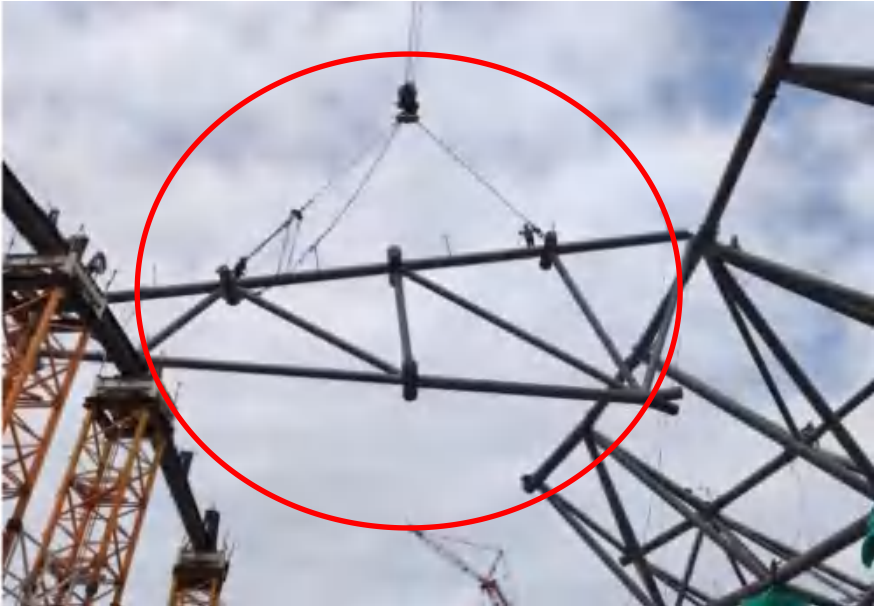
#### 4.3.6 钢桁架安装

| 隐患图片 | 正确示例 |
|---|---|
| 单榀钢桁架安装时未采用缆绳或刚性支撑增加侧向临时约束 | 单榀钢桁架安装时采用刚性支撑增加侧向临时约束 |

**隐患问题：**单榀钢桁架安装时未采用缆绳或刚性支撑增加侧向临时约束。

**风险分析：**未形成空间稳定体系，易发生失稳倾覆，造成危险事故。

**整改措施：**立即组织加固，单榀钢桁架安装时采用缆绳或刚性支撑增加侧向临时约束。

**规范要求：**《钢结构工程施工规范》（GB 50755-2012）第 11.4.4 条第 3 款：单榀钢桁架（屋架）安装时应采用缆绳或刚性支撑增加侧向临时约束。

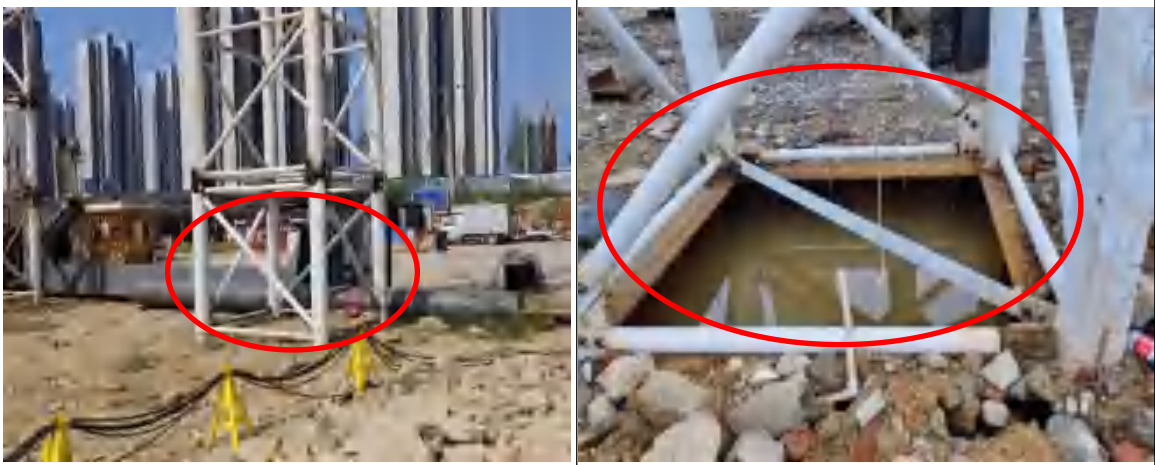
#### 4.3.7 支撑胎架

| 隐患图片 | 正确示例 |
|---|---|
| <p>钢结构安装用支撑结构地基基础不牢固、泡水</p> | <p>钢结构安装用支撑结构基础满足设计要求</p> |

**隐患问题：**钢结构安装用支撑结构地基基础不牢固、泡水。

**风险分析：**易发生不均匀沉降，导致钢结构变形，影响受力，造成坍塌。

**整改措施：**立即消除隐患，钢结构安装用支撑结构按设计要求设置，确保支撑结构地基基础承载力和变形满足设计要求。

**规范要求：**《房屋市政工程生产安全重大事故隐患判定标准》（2022 版）第九条第（一）款：钢结构、网架安装用支撑结构地基基础承载力和变形不满足设计要求，钢结构、网架安装用支撑结构未按设计要求设置防倾覆装置。

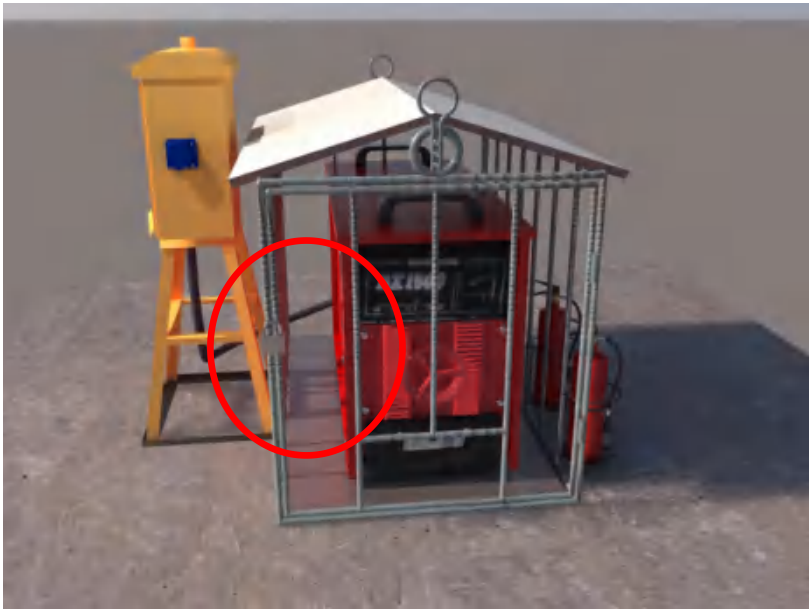
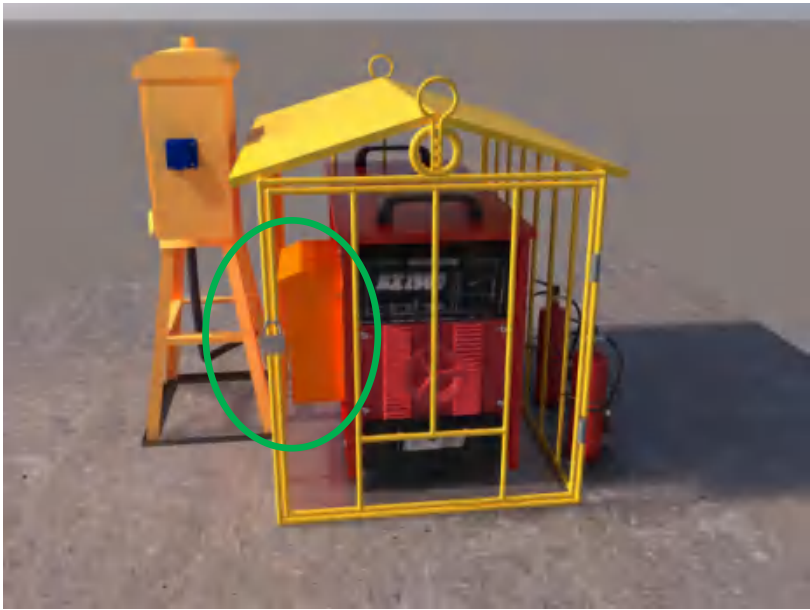
#### 4.4.2 焊接设备-2

| 隐患图片 | 正确示例 |
|---|---|
| 交流电焊机未设置二次空载降压保护装置 | 交流电焊机设置灵敏有效的二次空载降压保护装置 |

**隐患问题：**交流电焊机未设置二次空载降压保护装置。

**风险分析：**未设置二次空载降压保护器易造成交流电焊机空载电压过高，导致设备损坏、人员触电。

**整改措施：**立即停止使用，交流电焊机设置灵敏有效的二次空载降压保护装置。

**规范要求：**《施工现场机械设备检查技术规范》（JGJ 160-2016）第 10.2.5 条：应设置二次空载降压保护装置，且应灵敏有效。

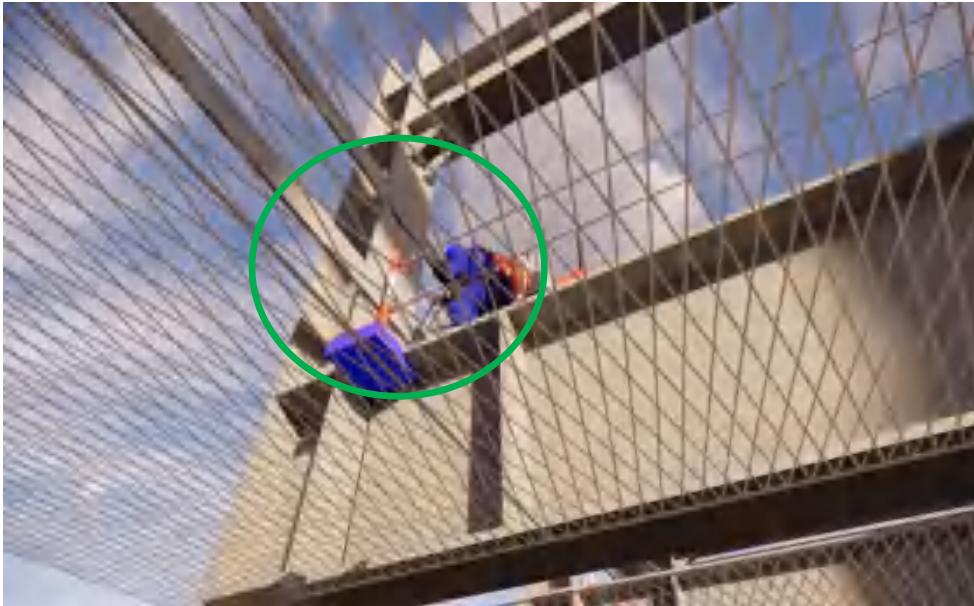
#### 4.4.3 焊接切割防火-1

| 隐患图片 | 正确示例 |
|---|---|
| 高空焊接作业未采取防火措施 | 高空焊接作业采取防火措施 |

**隐患问题：**高空焊接作业未采取防火措施。

**风险分析：**易出现焊渣及火花飞溅，引发火灾。

**整改措施：**立即停止作业，采取增设接火斗或其他焊接防火措施。

**规范要求：**《钢结构工程施工规范》（GB 50755-2012）第 16.7.4 条：气体切割和高空焊接作业时，应清除作业区危险易燃物，并采取防火措施。

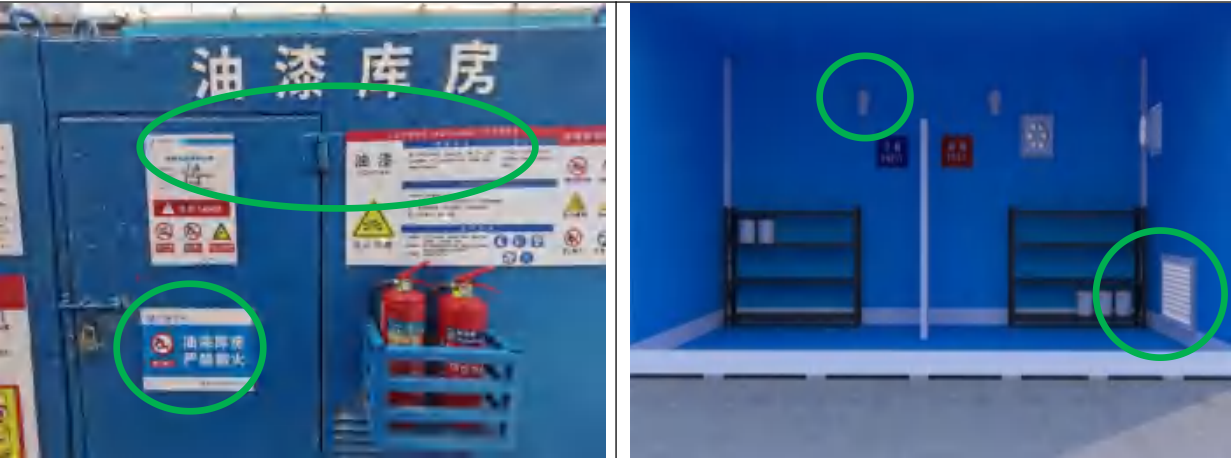
4.5.1 材料储存

| 隐患图片 | 正确示例 |
|---|---|
| 油漆等易燃易爆危险品未分类专库储存 | 分类专库储存，库房内保持通风良好，并设置严禁明火标志 |

**隐患问题：**油漆等易燃易爆危险品未分类专库储存。

**风险分析：**油漆易燃易爆且挥发性大，受高温、遇明火或火花易发生燃烧、爆炸。

**整改措施：**立即落实整改，油漆等易燃易爆危险品限量进场，分类专库储存，库房内保持通风良好，并设置严禁明火标志。

**规范要求：**《建设工程施工现场消防安全技术规范》（GB 50720-2011）第 6.2.2 条：可燃材料及易燃易爆危险品应按计划限量进场。进场后，可燃材料宜存放于库房内，露天存放时，应分类成垛堆放，垛高不应超过 2m，单垛体积不应超过 50m³，垛与垛之间的最小间距不应小于 2m，且应采用不燃或难燃材料覆盖；易燃易爆危险品应分类专库储存，库房内应通风良好，并应设置严禁明火标志。

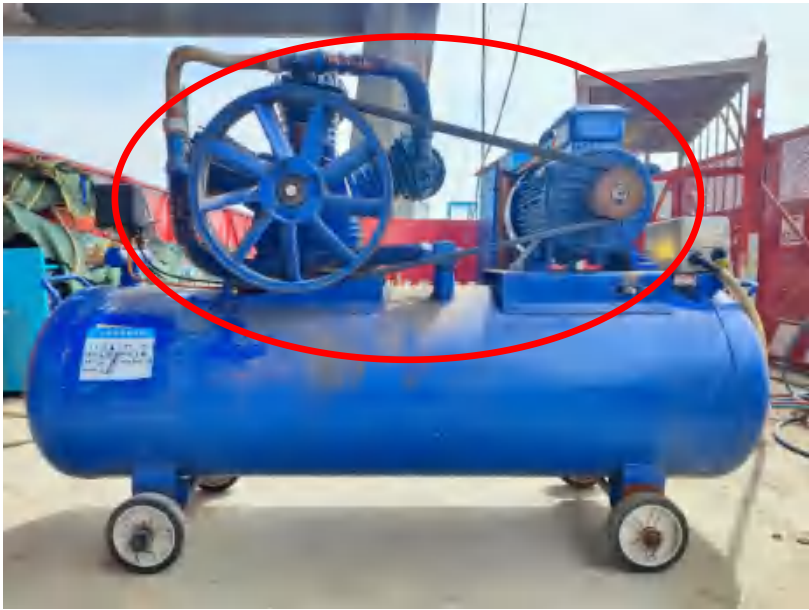
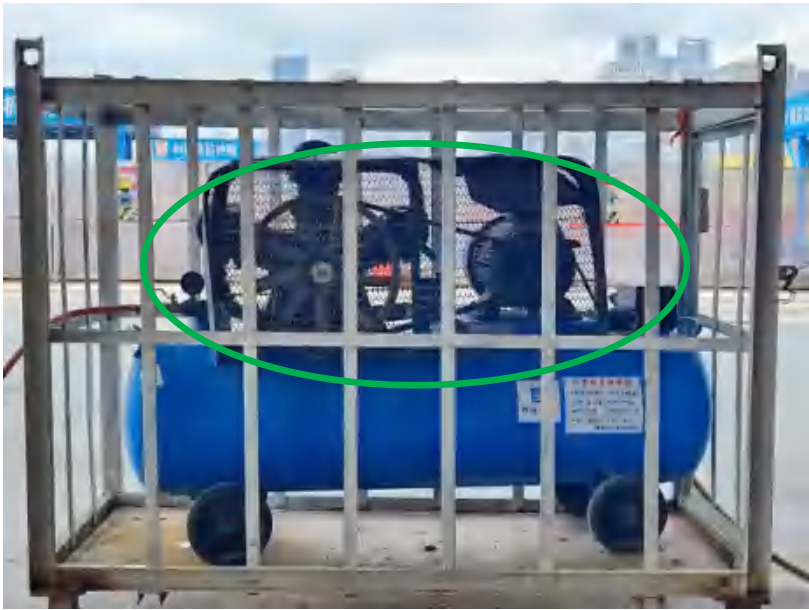
#### 4.5.2 机具设备-1

| 隐患图片 | 正确示例 |
|---|---|
| 空压机传动部位未安装防护装置 | 空压机传动部位安装有效的防护装置 |

**隐患问题：**空压机传动部位未安装防护装置。

**风险分析：**作业人员易被传动部位卷入、挤压，造成机械伤害。

**整改措施：**立刻停止使用，空压机传动部位安装有效的防护装置。

**规范要求：**《容积式空气压缩机 安全要求》（GB 22207-2008）第 4.9.1 条：空压机下列位置应安装防护装置：a）对于人体有危险的所有运动件或电器。b）人体易触及的外表面温度超过 80℃ 的零部件（气缸部件除外）及管道；c）人体易于靠近的且水平布置的不能承受 1.5kN 垂直载荷的管道；d）可能产生对人体有危险的高压射流处。

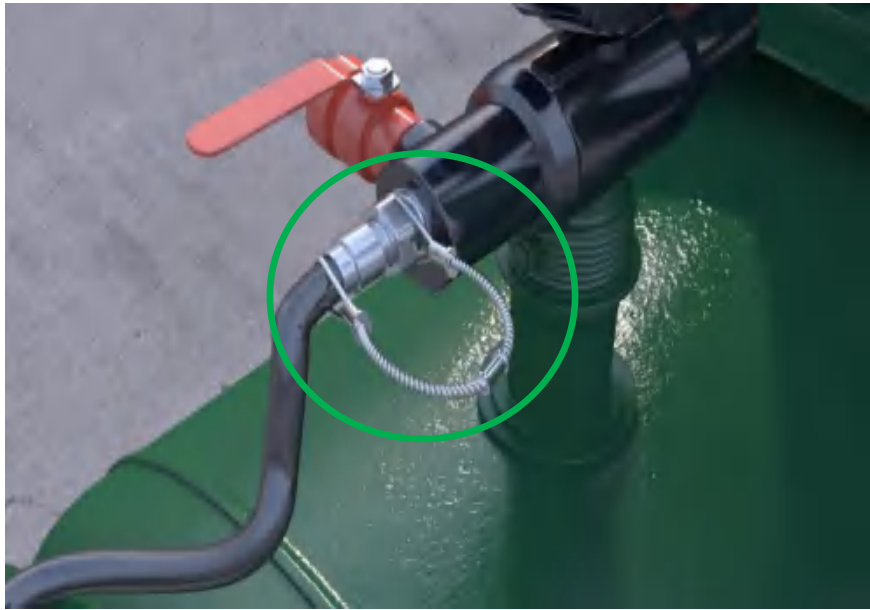
#### 4.5.3 机具设备-2

| 隐患图片 | 正确示例 |
|---|---|
| 空压机压力气管接头处未安装防护装置 | 空压机压力气管接头处安装弹簧钢丝绳拉扣防护 |

**隐患问题：**空压机压力气管接头处未安装防护装置。

**风险分析：**压力气管接头发生脱落时，高压气流射出易造成人员受伤。

**整改措施：**立即停止使用，空压机压力气管接头处安装弹簧钢丝绳拉扣保护。

**规范要求：**《容积式空气压缩机 安全要求》（GB 22207-2008）第 4.9.1 条：空压机下列位置应安装防护装置：a）对于人体有危险的所有运动件或电器。b）人体易触及的外表面温度超过 80℃ 的零部件（气缸部件除外）及管道；c）人体易于靠近的且水平布置的不能承受 1.5kN 垂直载荷的管道；d）可能产生对人体有危险的高压射流处。

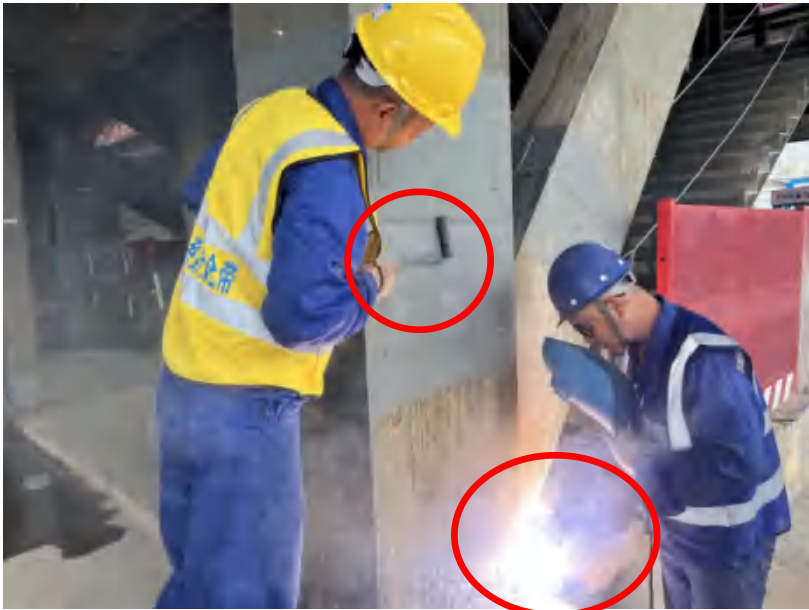
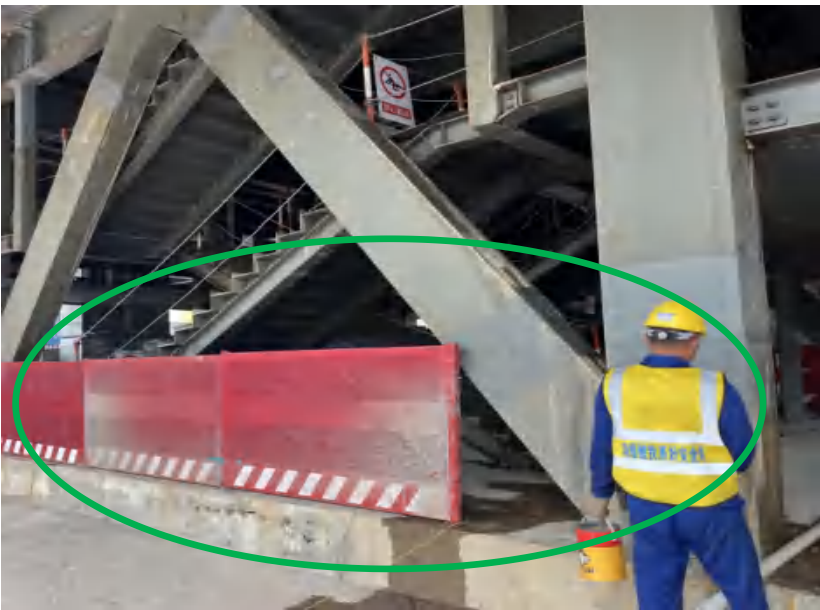
#### 4.5.4 作业环境

| 隐患图片 | 正确示例 |
|---|---|
| 室内油漆作业场所进行动火作业 | 室内油漆作业场所保持良好通风，严禁明火，并避免产生静电 |

**隐患问题：**室内油漆作业场所进行动火作业。

**风险分析：**油漆易燃易爆且挥发性大，遇明火易发生燃烧、爆炸。

**整改措施：**立即停止施工，室内油漆作业场所保持良好通风，严禁明火，并避免产生静电。

**规范要求：**《建设工程施工现场消防安全技术规范》（GB 50720—2011）第 6.2.3 条：室内使用油漆及其有机溶剂、乙二胺、冷底子油等易挥发产生易燃气体的物资作业时，应保持良好通风，作业场所严禁明火，并应避免产生静电。

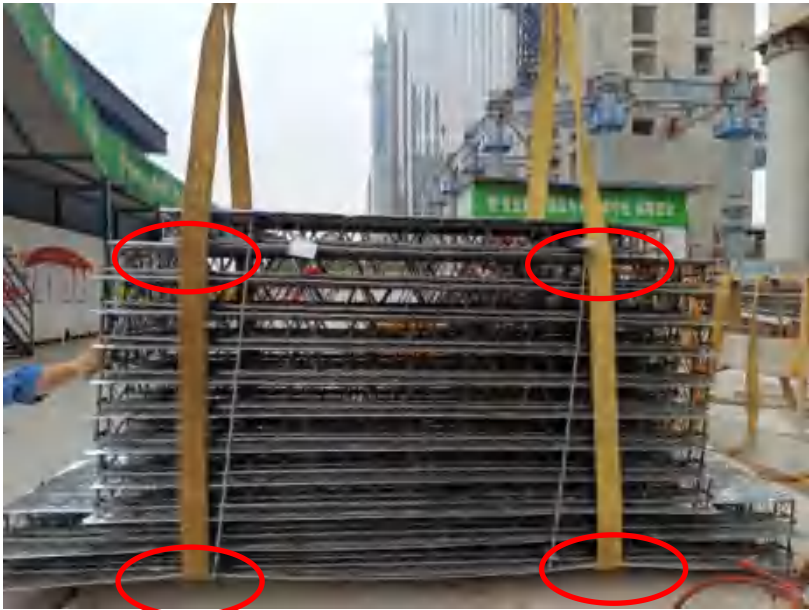
### 4.6.1 楼承板吊运

| 隐患图片 | 正确示例 |
|---|---|
| 采用兜吊方式吊运钢筋桁架楼承板 | 采用专用吊架配合软吊带吊运钢筋桁架楼承板 |

**隐患问题：**采用兜吊方式吊运钢筋桁架楼承板。

**风险分析：**吊运过程中钢筋桁架楼承板可能滑落，造成人员伤亡。

**整改措施：**立即停止吊运，采用专用吊架配合软吊带吊运钢筋桁架楼承板，底模边角和绑扎接触部位采用柔性垫材料保护。

**规范要求：**《钢筋桁架楼承板应用技术规程》（T/CECS 1069-2022）第 6.3.3 条第 2 款：免拆式桁架楼承板应平放，并用夹具与专用运输架绑扎牢固；底模边角和绑扎接触部位应采用柔性垫材料保护；专用运输架、车厢板和免拆式桁架楼承板间应放入柔性材料。第 7.3.2 条第 1 款：应采用专用吊架配合软吊带吊装，不得使用钢索直接兜吊。

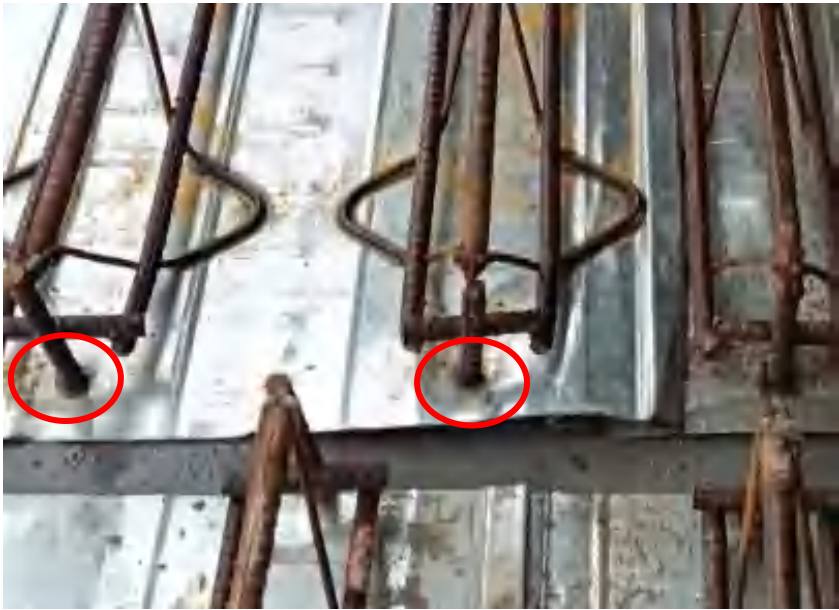
#### 4.6.2 楼承板安装-1

| 隐患图片 | 正确示例 |
|---|---|
| 楼承板铺设后端部未及时锚固 | 楼承板铺设后端部采用电焊锚固 |

**隐患问题：**铺设的钢筋桁架楼承板端部未及时固定。

**风险分析：**楼承板端部未固定、支撑长度不足 50mm，削弱了楼承板的承载力，易在人员及混凝土浇筑作业过程中发生变形、坍塌。

**整改措施：**立即消除隐患，调整桁架楼承板长度方向的支撑长度不小于 50mm，端部按设计要求固定。

**规范要求：**《钢筋桁架楼承板应用技术规程》（T/CECS 1069-2022）第 7.3.5 条第 1 款：3）免拆式桁架楼承板长度方向的支承长度（指钢梁上翼缘边缘与端部竖向支座钢筋的距离）不应小于 5 倍的下弦钢筋直径，且不应小于 50mm。《钢结构工程施工规范》（GB 50755-2012）第 12.0.5 条：压型金属板与主体结构（钢梁）的锚固支承长度应符合设计要求，且不应小于 50mm；端部锚固可 adopt 电焊、贴角焊或射钉连接，设置位置应符合设计要求。

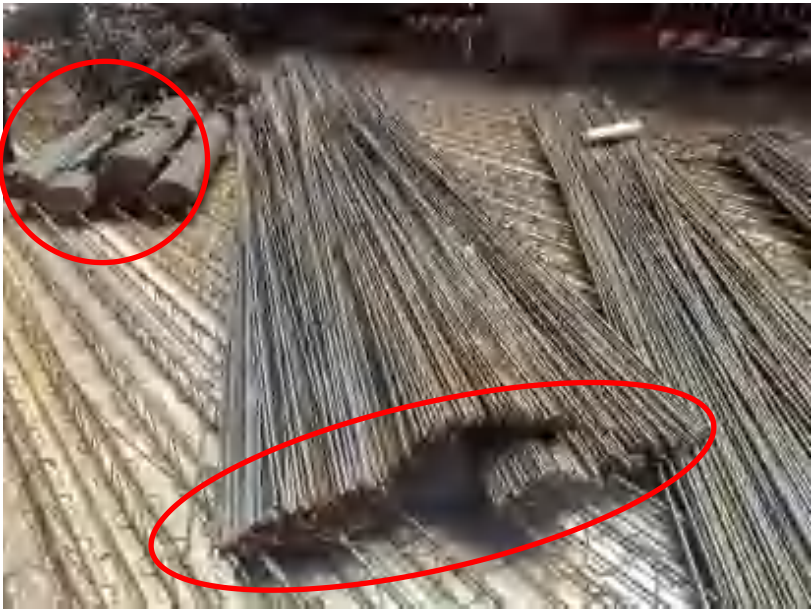
#### 4.6.4 楼承板安装-3

| 隐患图片 | 正确示例 |
|---|---|
| 钢筋桁架楼承板上堆积过大的集中荷载 | 钢筋桁架楼承板上堆放的施工材料不超过设计要求 |

**隐患问题：**钢筋桁架楼承板上堆积过大的集中荷载。

**风险分析：**钢筋桁架楼承板集中荷载过大，易造成楼承板变形甚至坍塌。

**整改措施：**立即移除堆载，避免堆积过大的集中荷载，不可避免时应按设计要求采取加强支撑措施。

**规范要求：**《钢筋桁架楼承板应用技术规程》（T/CECS 1069-2022）第 7.3.3 条第 5 款：施工可变荷载不宜大于  $1.5\text{kN/m}^2$ ，应避免堆积过大的集中荷载，不可避免时应采取加强支撑措施。

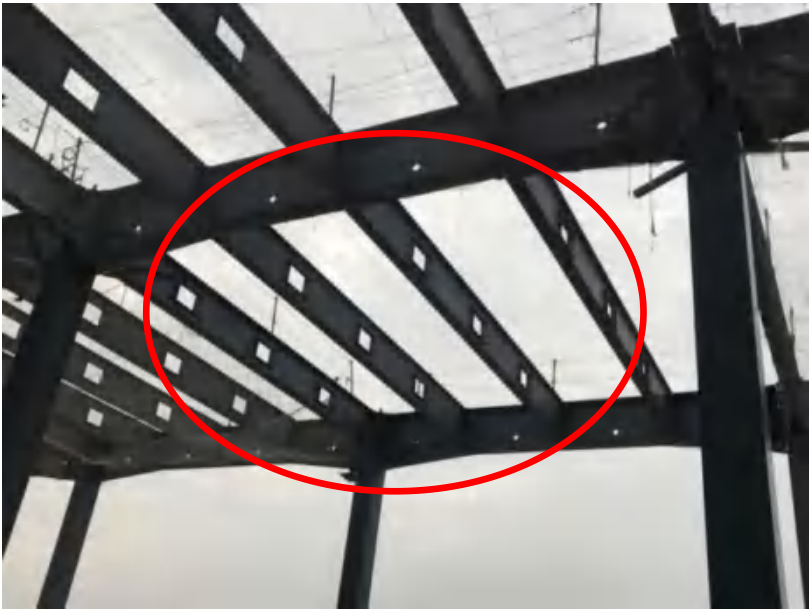
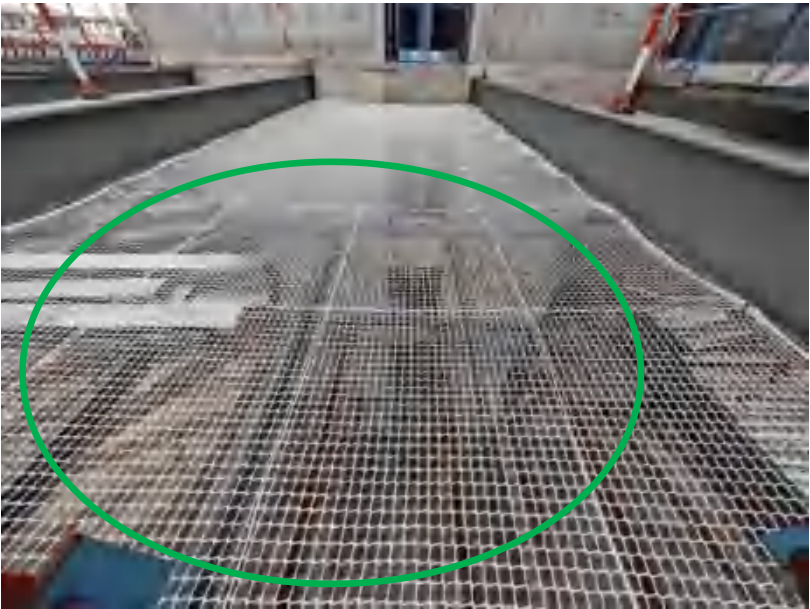
#### 4.7.2 洞口临边防护-1

| 隐患图片 | 正确示例 |
|---|---|
| 楼层钢梁吊装完毕后，未及时分区铺设安全网 | 楼层钢梁吊装完毕后，及时分区铺设安全平网 |

**隐患问题：**楼层钢梁吊装完毕后，未及时分区铺设安全网。

**风险分析：**缺少安全网防护，造成人员高处坠落。

**整改措施：**暂停下道工序施工作业，楼层钢梁吊装完毕后，及时分区铺设安全平网。

**规范要求：**《钢结构工程施工规范》（GB 50755-2012）第 16.4.2 条：建筑物楼层钢梁吊装完毕后，应及时分区铺设安全网。
