# 广东省建筑施工安全生产隐患识别图集

## （ 钢结构工程 ）

**主编单位：广东省住房和城乡建设厅**

# 广东省建筑施工安全生产隐患识别图集（钢结构工程）

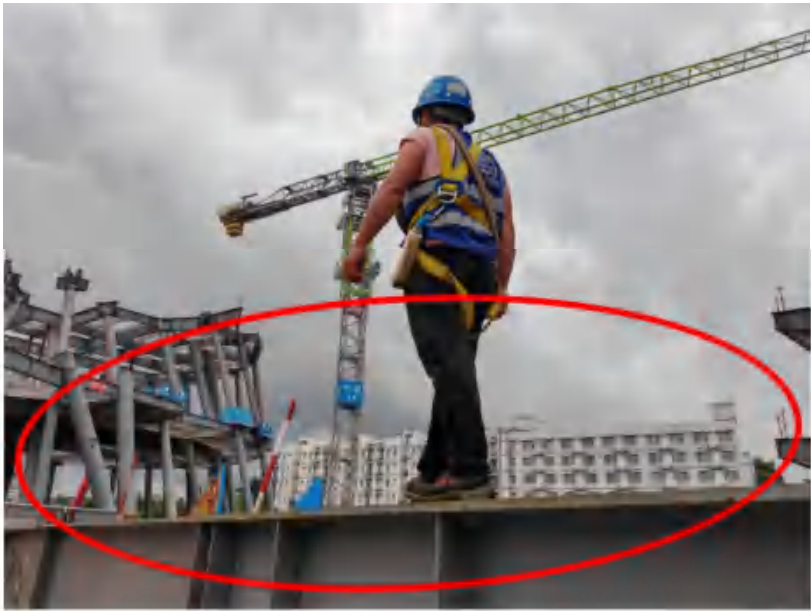
#### 4.7.3 洞口临边防护-2

| 隐患图片 | 正确示例 |
|---|---|
| 利用钢梁作为水平通道时，未在钢梁一侧设置安全绳 | 利用钢梁作为水平通道时，确保在钢梁一侧采用钢丝绳设置连续的安全绳 |

**隐患问题：**利用钢梁作为水平通道时，未在钢梁一侧设置安全绳。

**风险分析：**无安全绳的钢梁作为水平通道，作业人员安全带无可靠系挂点，易造成高处坠落事故。

**整改措施：**该位置暂停人员通行，利用钢梁作为水平通道时，确保在钢梁一侧采用钢丝绳设置连续的安全绳。

**规范要求：**《建筑施工高处作业安全技术规范》（JGJ 80-2016）第 5.2.2 条第 4 款：钢结构安装施工宜在施工层搭设水平通道，水平通道两侧应设置防护栏杆；当利用钢梁作为水平通道时，应在钢梁一侧设置连续的安全绳，安全绳宜采用钢丝绳。

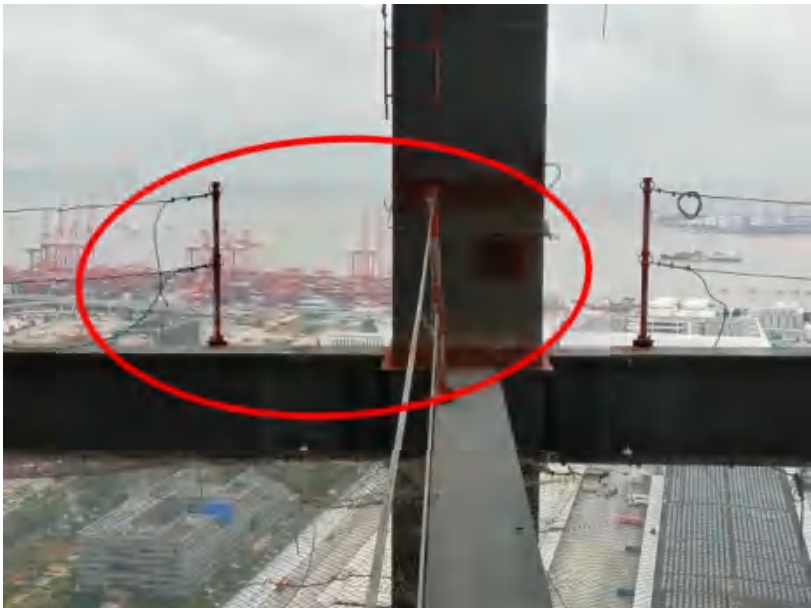
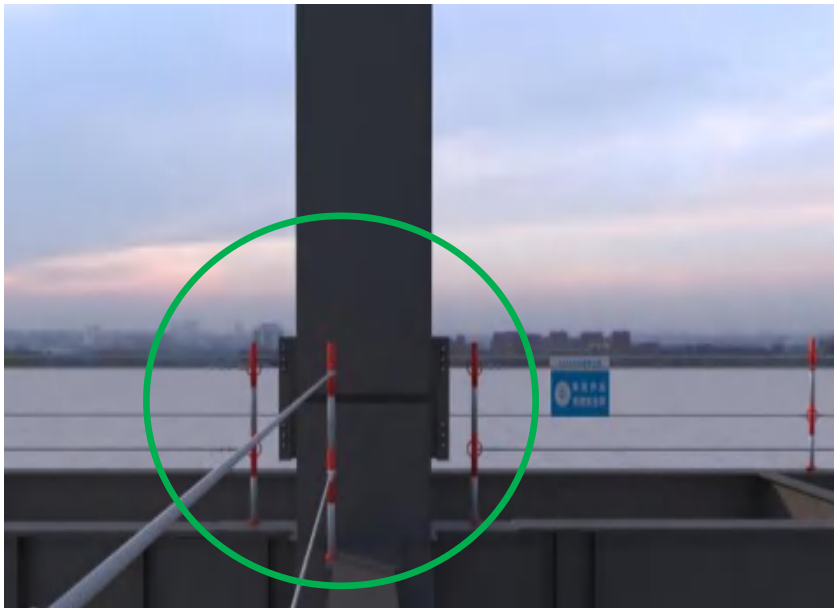
#### 4.7.4 洞口临边防护-3

| 隐患图片 | 正确示例 |
|---|---|
| <p>利用钢梁作为水平通道时，钢梁一侧的安全绳未连续设置</p> | <p>利用钢梁作为水平通道时，确保钢梁一侧的安全绳连续设置</p> |

**隐患问题：**利用钢梁作为水平通道时，钢梁一侧的安全绳未连续设置。

**风险分析：**安全绳未连续设置，部分位置安全带无系挂点，易造成人员高处坠落。

**整改措施：**暂停该区域施工活动，利用钢梁作为水平通道时，确保钢梁一侧的安全绳连续设置。

**规范要求：**《建筑施工高处作业安全技术规范》（JGJ 80-2016）第 5.2.2 条第 4 款：钢结构安装施工宜在施工层搭设水平通道，水平通道两侧应设置防护栏杆；当利用钢梁作为水平通道时，应在钢梁一侧设置连续的安全绳，安全绳宜采用钢丝绳。

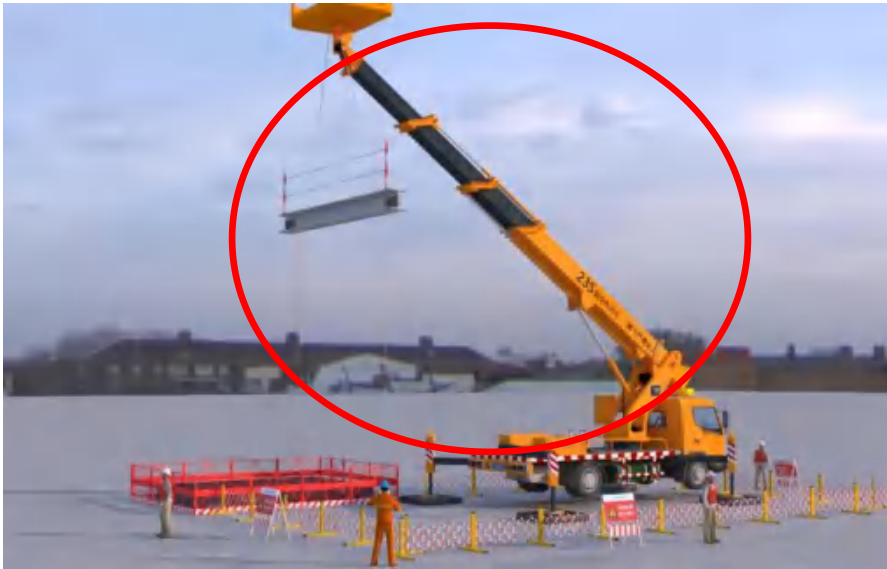
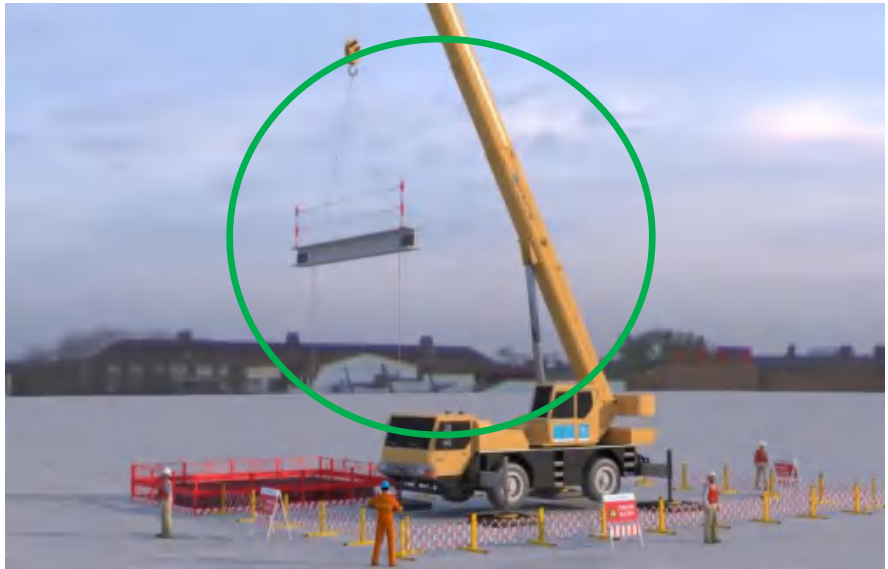
#### 4.7.9 移动式升降工作平台-1

| 隐患图片 | 正确示例 |
|---|---|
| 使用移动式升降工作平台吊运构件 | 使用起重机械吊运构件 |

**隐患问题：**使用移动式升降工作平台吊运构件。

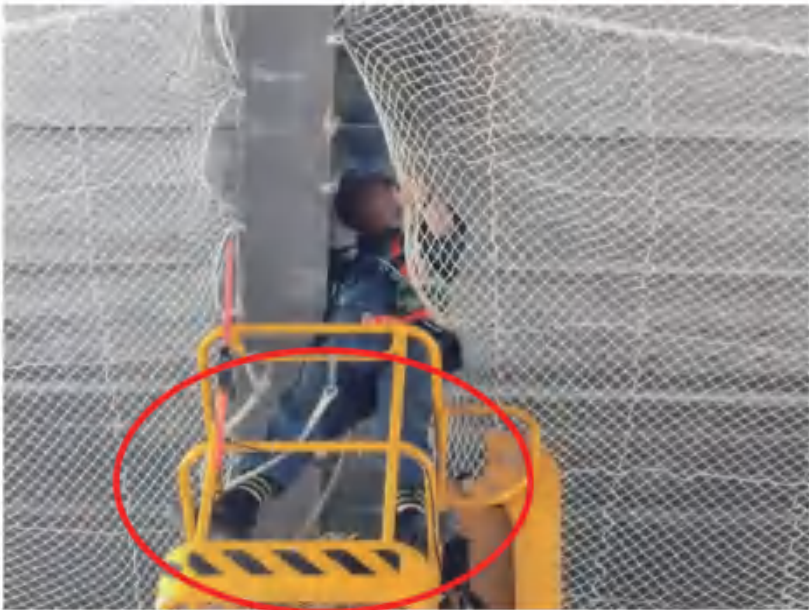
#### 4.7.10 移动式升降工作平台-2

| 隐患图片 | 正确示例 |
|---|---|
| 人员踩踏在移动式升降工作平台中部栏杆进行作业 | 人员站立于移动式升降工作平台底板上进行作业 |

**隐患问题：**人员踩踏在移动式升降工作平台中部栏杆进行作业。

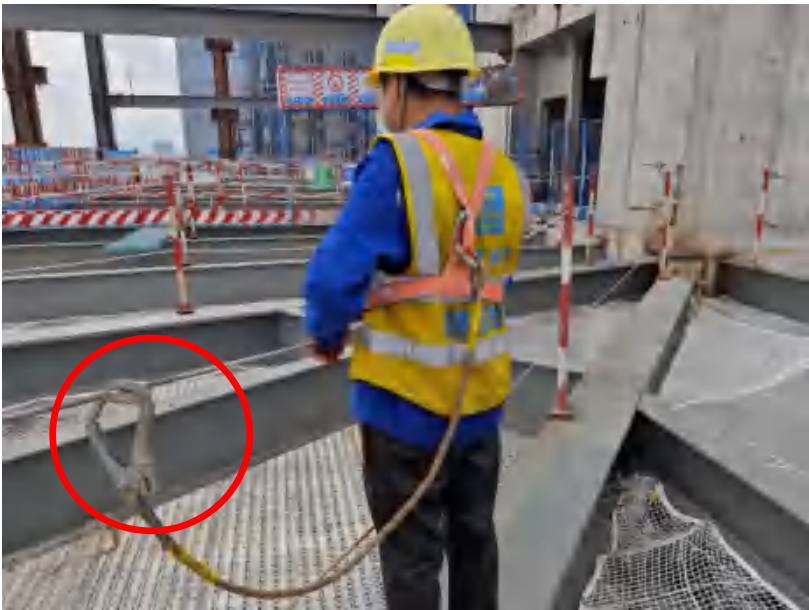
### 4.8.1 安全带

| 隐患图片 | 正确示例 |
|---|---|
| 在钢梁上行走的作业人员未佩戴双钩安全带 | 在钢梁上行走的作业人员规范佩戴双钩安全带 |

**隐患问题：**在钢梁上行走的作业人员未佩戴双钩安全带。

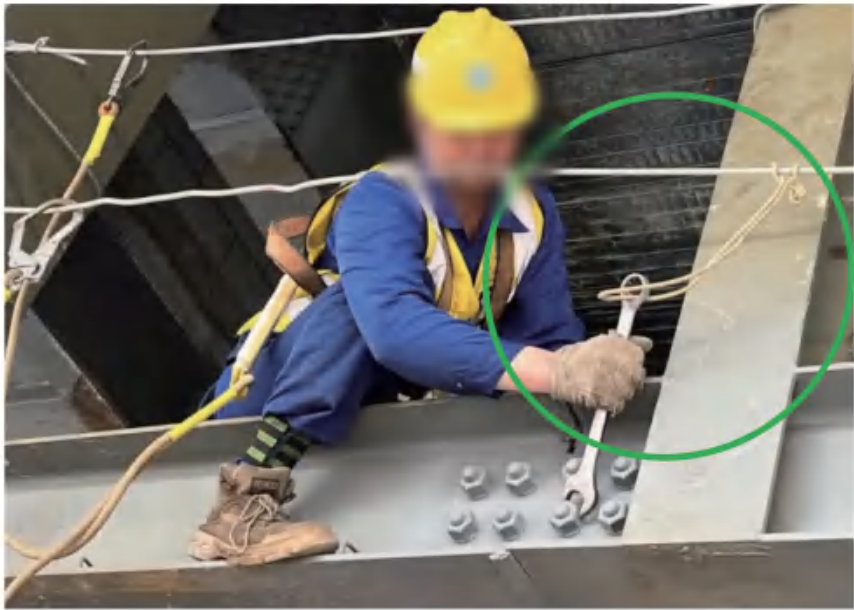
#### 4.8.4 工器具防落防护

| 隐患图片 | 正确示例 |
|---|---|
| 高处作业使用的扳手无防坠措施 | 高处作业使用的扳手设置防坠措施 |

**隐患问题：**高处作业使用的扳手无防坠措施。
